LA RUINA DEL TEMPLO DE "EL PILAR,"

(CONTINUACIÓN)

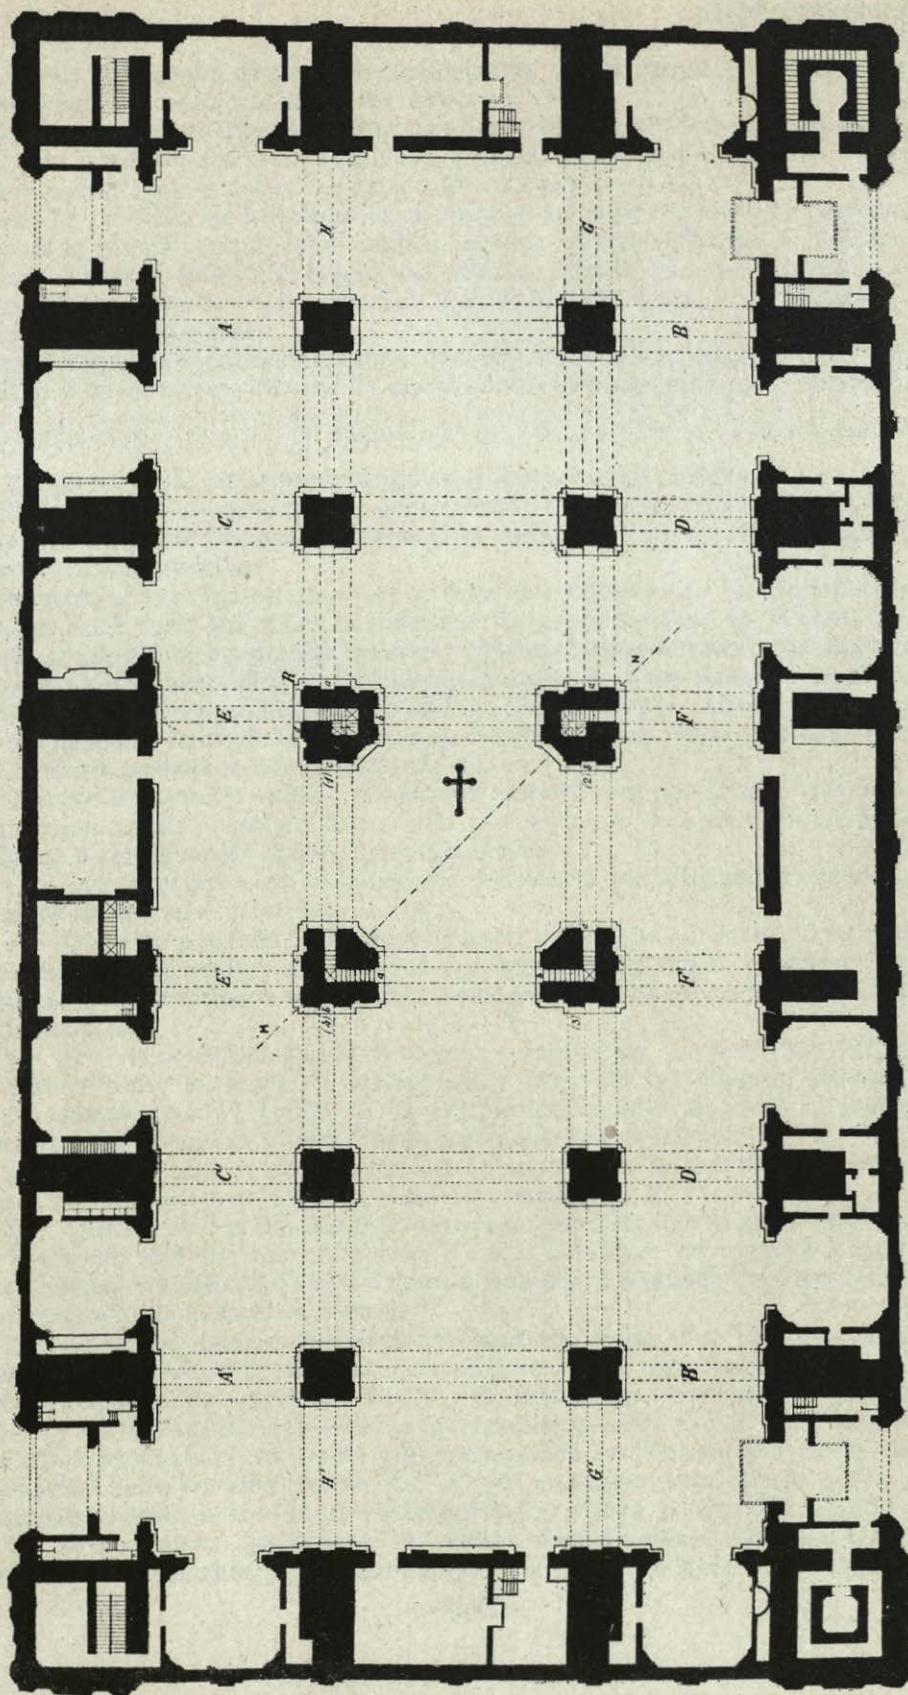
Templo de Nuestra Señora del Pilar, de Zaragoza.—Planta general.— (Figura 1.^a)

Terminaremos estas consideraciones haciendo notar (fig. 1.^a), que la ruina general es próximamente simétrica con respecto á los ejes longitudinal y transversal del templo; que los arcos A-B-A' y B' están en perfecto estado de conservación y no han sufrido movimiento apreciable; que los C-D-C' y D' presentan una curva peraltada en un punto que corresponde próximamente al tercio de luz á partir del muro exterior; que los E-F-E' y F' presentan esta misma curva muy acentuada á causa de los grandes asientos de los pilares del crucero, estando muy caídas hacia el mismo las bóvedas en cañón comprendidas entre estos arcos y partidas profundamente, y, más que ninguna, la de la capilla de San Joaquín y las

bóvedas esféricas que les están adosadas; que los arcos G-H-G' y H' aparecen en idéntica forma que los C-D-C' y D' y las bóvedas en cañón que comprenden, acen- tuadamente caídas del lado de las elípticas, lo mismo que las M' y N', también en cañón, y, por último, que los demás arcos, aunque han sufrido algún movimiento, no ha sido este de consideración.

La planta á que estamos haciendo referencia es la que, según datos del archivo y otros particulares que hemos podido recoger, correspondía al templo al empezar las obras de la cúpula. En ella puede verse con cuánta razón protestaba el señor Gorosábel de las enormes perforaciones practicadas en casi todos los machones, perforaciones que, gracias á la bondad de las fábricas, apenas han afectado á la estabilidad del edificio, lo que también demuestra que el primitivo estado general de ruina no tiene ninguna importancia.
