Año X Núm. 106

Febrero de 1928

REPARACIÓN DE "LA TORRE DEL GALLO"

(CATEDRAL DE SALAMANCA)

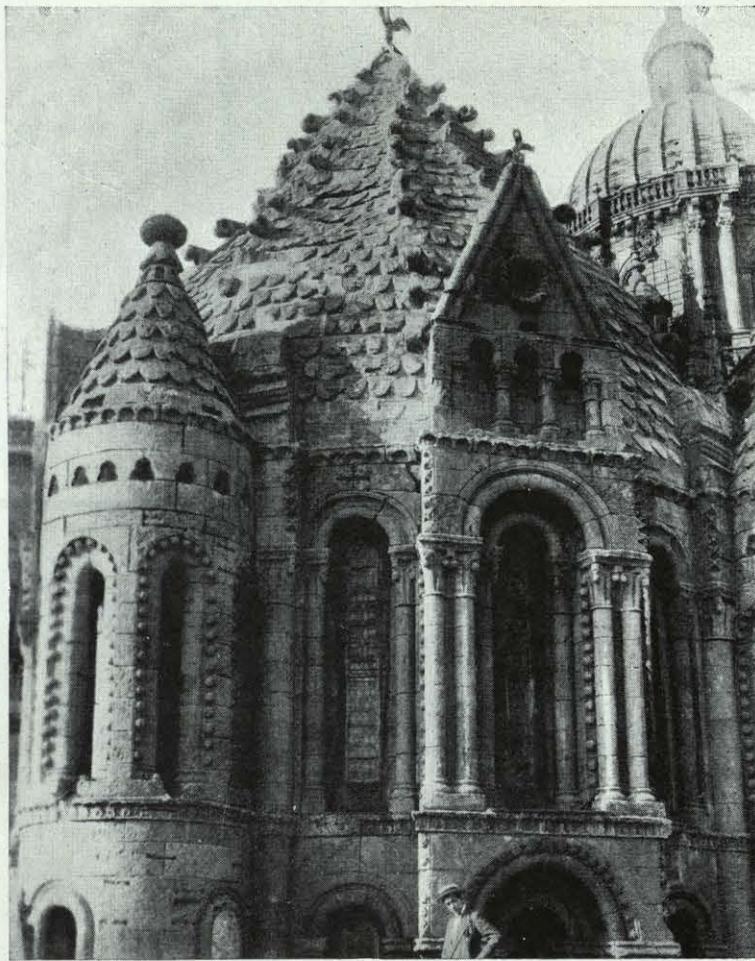
SALAMANCA.—TORRE DEL GALLO. ESTADO DE LA CÚPULA EXTERIOR ANTES DE LAS OBRAS.

La figura 1, que es una fotografía antigua del monumento, demuestra mejor que ninguna descripción la necesidad y urgencia de la obra. El arquitecto encargado, Sr. Repullés, de feliz recordación, redactó el proyecto y se desmontó la cúpula en su totalidad, tomando la precaución de numerar todas las dovelas para volverlas a colocar en el mismo orden en que estaban en obra. No había otra solución: la reparación no podía realizarse con rejuntados ni socalzos.

Los primeros eran los siguientes: Bóveda exterior de la cúpula: dislocación de todo el apeojo, especialmente del lado Sur (vientos dominantes), dovelas rotas, deformación muy exagerada del gálibo de la sección meridiana. Bóveda interior: grietas en las líneas de hilada y junta, desportillos en las dovelas. Linterna: grietas de bastante amplitud en las juntas, rotura y deterioro de algunos sillares, principalmente en los arcos tratados como dinteles. Pechinas: algunas grietas de menos abertura en las líneas de hilada

y junta. Pilares del crucero: ningún movimiento (figs. 1 y 2).

En una de las varias reparaciones elementales sufridas por la Torre del Gallo, empleando procedimientos que pudieramos llamar de fortuna, se recubrió con cal o cemento el remate de la torre, que estaba sumamente deteriorado, recubrimiento que se ve perfectamente en las figuras 1 y 2; esto tenía que desaparecer en la reparación de que nos ocupamos y era natural adoptar una terminación igual a la que tuviera la torre cuando se construyó. Este remate no podía ser otro que el colocado, porque hace juego con el de las pequeñas cúpulas de los ángulos.

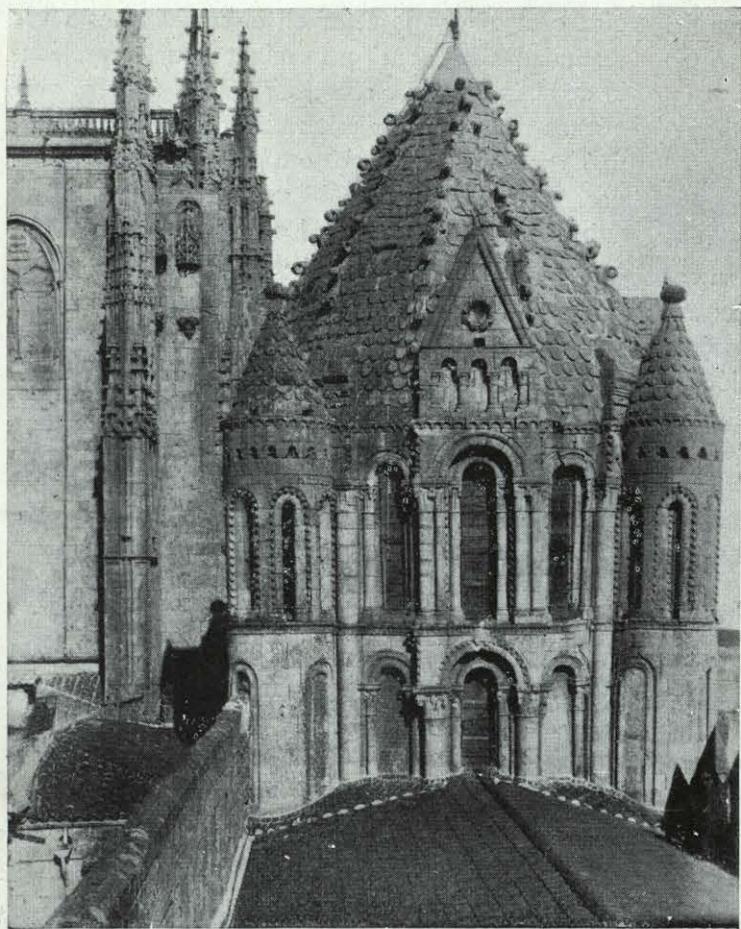
LA TORRE DEL GIRALDA ANTES DE LA REPARACIÓN.

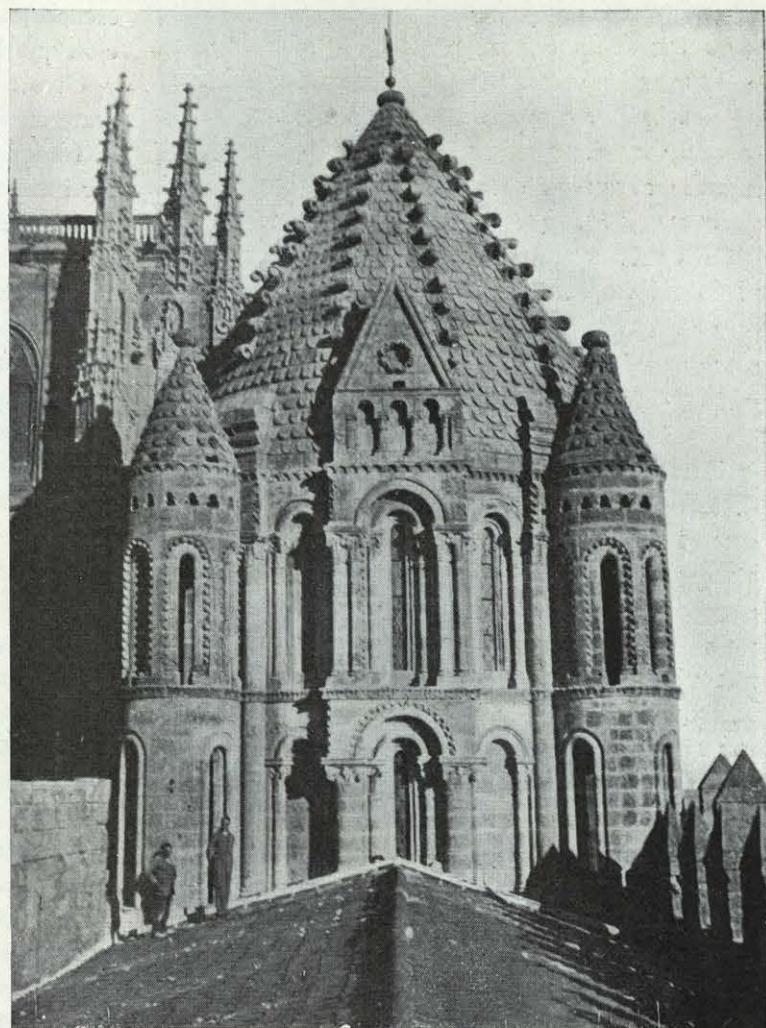
ASPECTO DE LA MISMA DESPUÉS DE REPARADA.

Otro elemento decorativo introducido es el remate en forma elipsoidal de la torre, que se ve en la fotografía de la figura 3. Ha sido ésta al parecer innovación de las más discutidas. El arquitecto director de las obras lo hizo poner con pleno conocimiento de causa y estamos en absoluto conforme con ello. La razón es evidente como vamos a demostrar.

La cúpula exterior se reconstruyó sin necesidad de cimbras, puesto que las superficies de hilada eran planos horizontales (como en el tesoro de Atreo, a cuya forma se asemeja bastante), de modo que cada dovela se sostenía sobre la hilada inferior, la que a su vez quedaba immobilizada una vez cerrado el anillo correspondiente. En 7 de mayo de 1927 se cerró la cúpula.

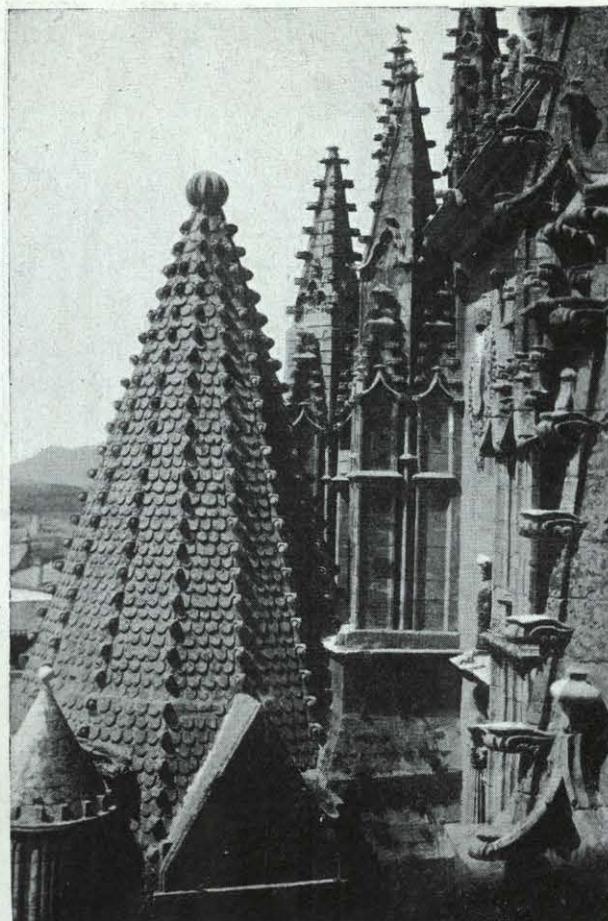
Torre llamada "El Melón" de la Catedral de Plasencia

Y, por último, el dato definitivo nos lo suministra la torre llamada *El melón* de la catedral de Plasencia (figura 4), que, como dijimos antes, es una copia en pequeño de la del Gallo.

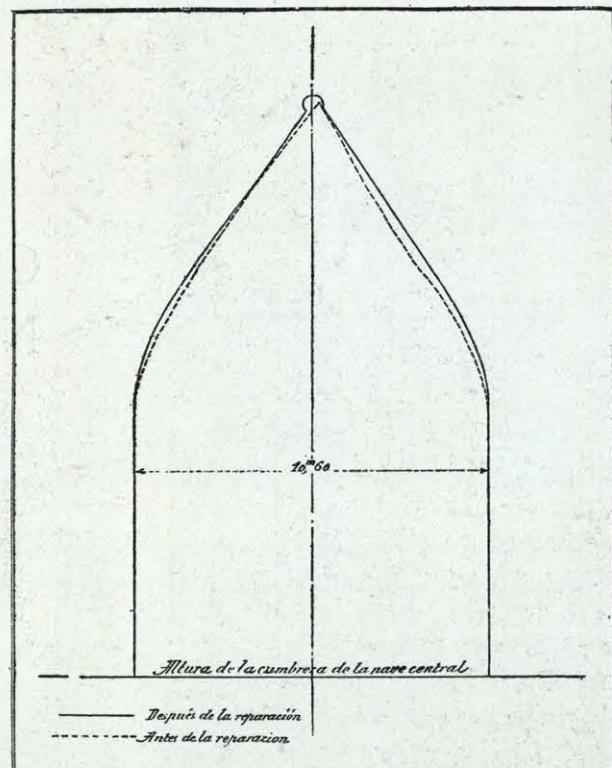
Fig 5- Comparación de las siluetas de la torre

Pues bien, en la figura 5 hemos reproducido las siluetas de la torre, sacadas de las fotografías de las figuras 2 y 3, que están tomadas del mismo lado y aunque no desde el mismo punto, dada la planta circular, la sección meridiana que dibujan es la misma, ya que están hechas a suficiente distancia (y a altura próximamente igual) para que ambas puedan considerarse prácticamente como proyecciones sobre un plano vertical, representándose con linea llena la de la torre ya restaurada y de trazos cómo estaba antes.

En el dibujo se observa que el resultado obtenido no puede ser más satisfactorio.
