LA ERMITA DE SAN PANTALEON DE LOSA (BURGOS)

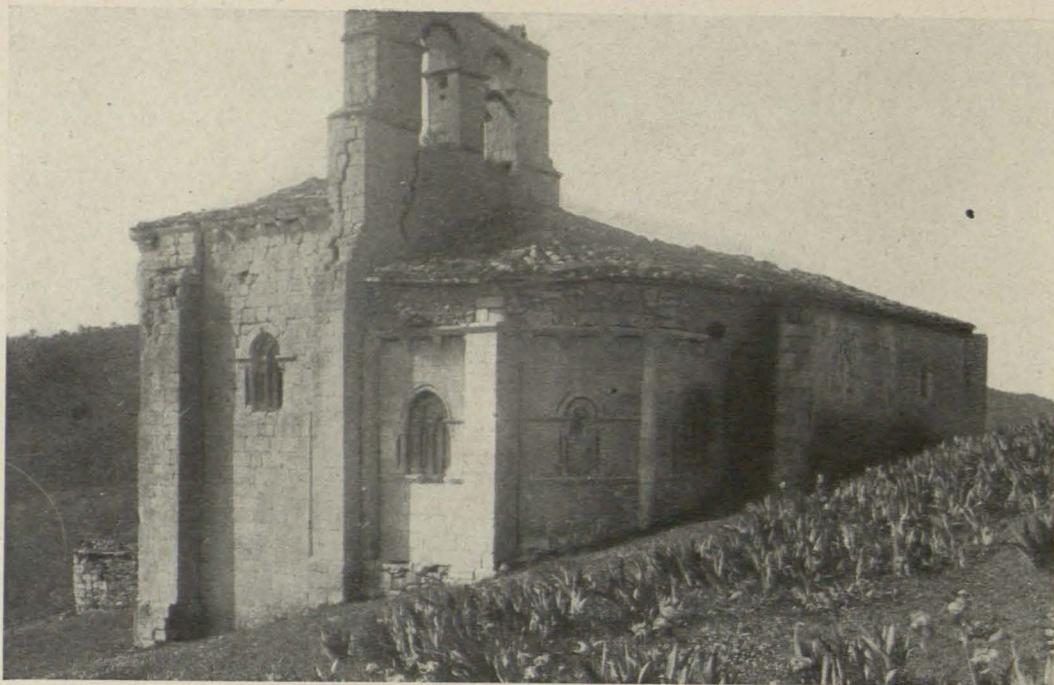
La ermita amenazaba ruina por todas partes: una gran yedra se colgó de su ángulo y se lo llevaba; la cúpula, al quedar sin contrarresto por uno de sus lados, el del tramo hundido, se deformó y desencuadernó de modo alarmante, y la espadaña se inclinaba hacia los pies de la iglesita, amenazando aplastar su primer tramo. Las consecuencias de grietas, desplomes y deformaciones lo llenaban todo, a tal punto que pareció al principio solución única el desmonte y reconstrucción de la mayor parte del edificio; solución lamentable, por lo complejo e inalterado de todo, y más aún tratándose de un monumento ya singular en planta, fechado y con curiosísimos caprichos en su decoración, como con el zig-zag y el gigantón que hacen de columnas en la puerta; la serie de *prisioneros* que asoman pies y cabeza en las dovelas de puertas y ventanas; las cabezas que decoran otros arcos; los rarísimos capiteles, uno de riños en el interior y otro de una cabeza que muerde el fuste, análogo al de la ventana del pórtico de Rebollo de la Torre, en la misma provincia. Es, pues, un edificio extraordinario, a pesar de su pequeñez, con disposiciones y tipos desusados en todo: planta, alzado, arcos y capiteles. Digno, por consiguiente, de conservarse en la forma más intacta posible,

La Ermita de San Pantaleón de Losa (Burgos), antes de su restauración, vista por su ábside.

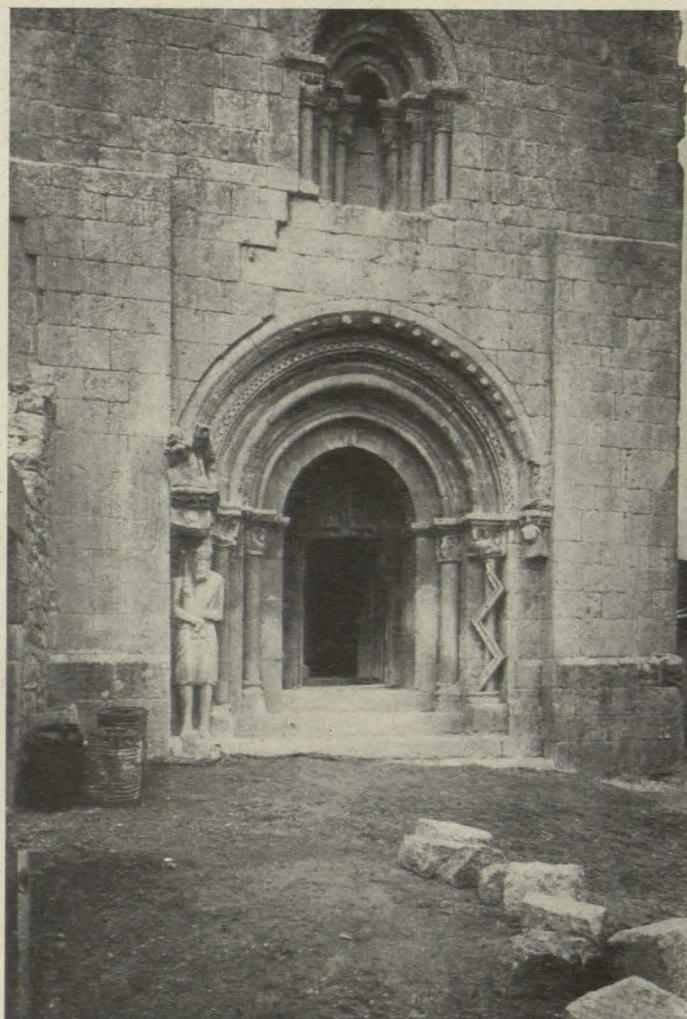
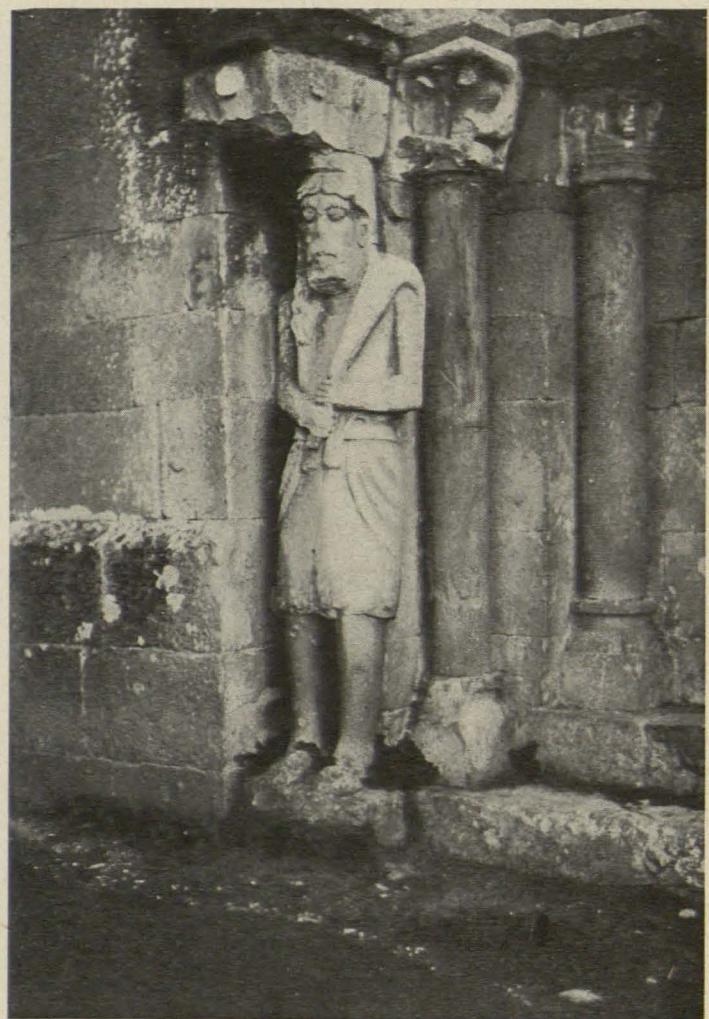
Puerta de la Ermita de San Pantaleón de Losa (Burgos), después de la consolidación, y detalle de la misma.

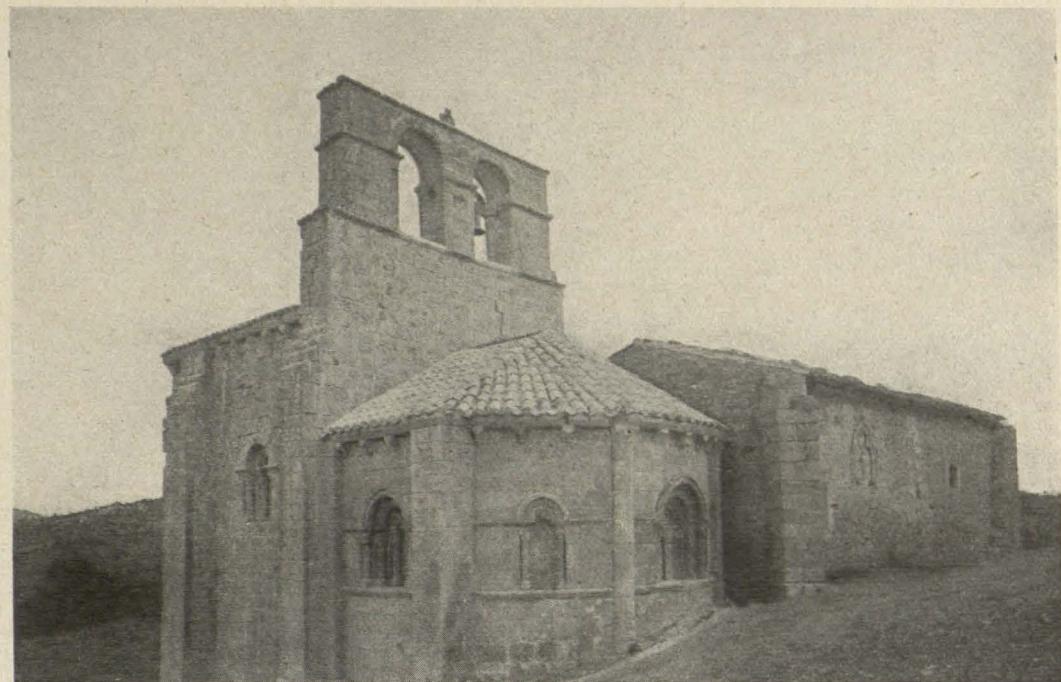
La Ermita de San Pantaleón de Losa (Burgos), después de su restauración, vista desde el mismo punto.

Un sacrificio lamentable, pero necesario, fué el de la maravillosa yedra que arruinó el ángulo de fachada; se respetó hasta última hora; pero era tal su peso que hubiese arrastrado todo de nuevo si hubiese continuado desarrollándose, y desapareció. Esta ausencia y los tejados vueltos a su posición primera son los únicos signos visibles de nuestra intervención.

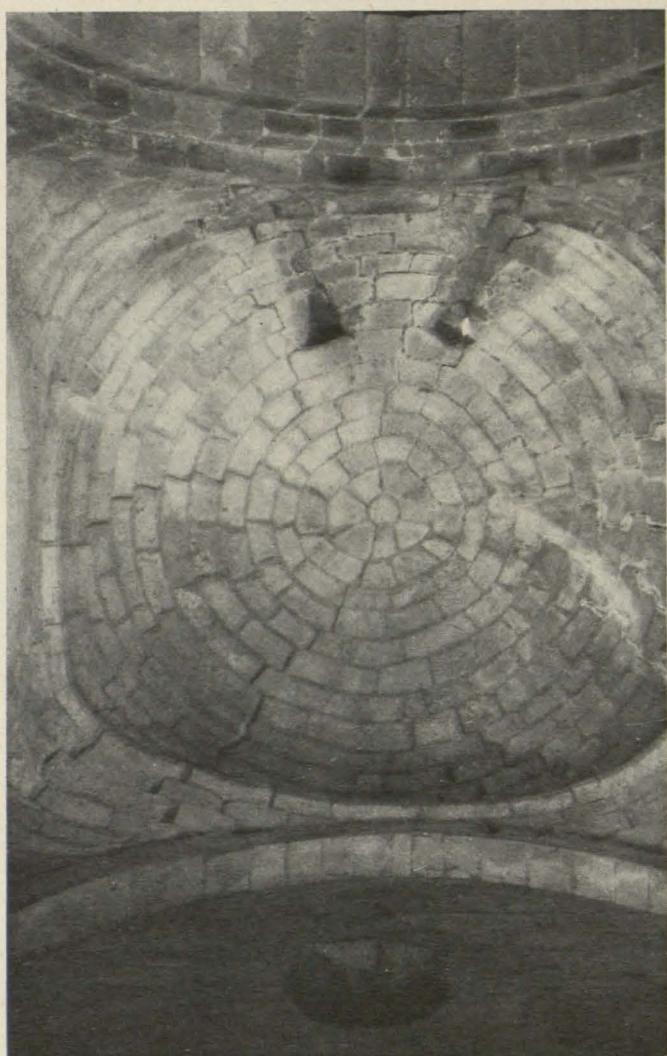
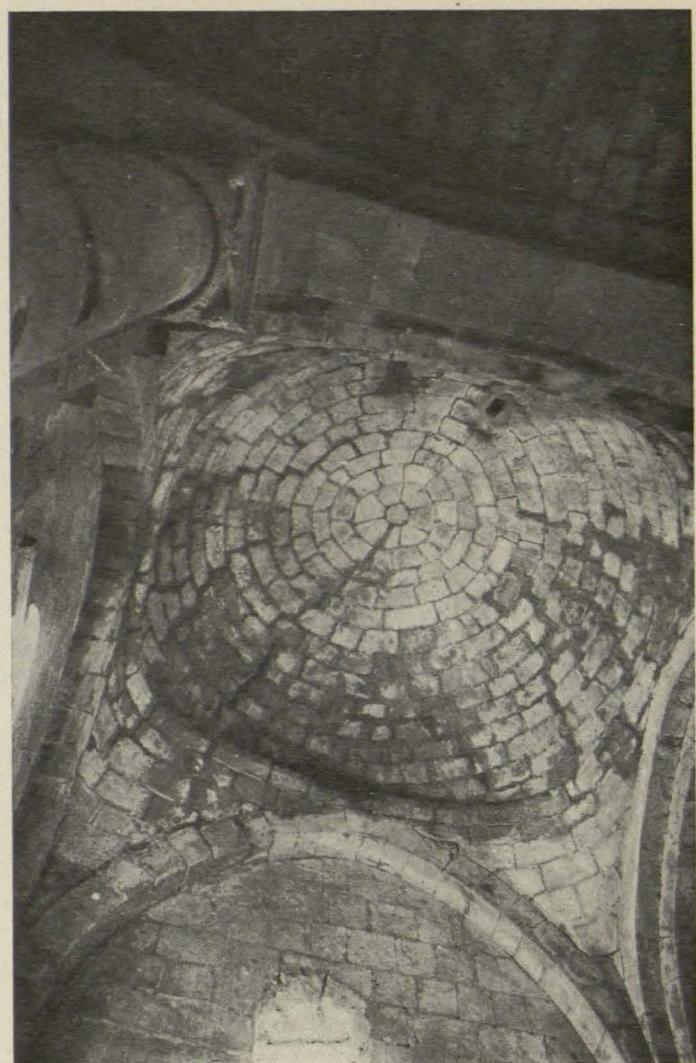
*San Pantaleón de Losa (Burgos). La cúpula del tramo de los pies de la ermita antes y luego de su consolidación.
Abajo: Planta.*

La mampostería de los muros estaba completamente suelta, con el mortero de cal convertido en tierra, y al descubrir las bóvedas y partes altas de los muros, aparecieron grietas en su interior, invisibles hasta entonces, de tamaño alarmante, y que los descomponían en hojas.

La bóveda se consolidó armándola con hormigón por su trasdós, dispuestos los hierros dentro de las juntas del sillarejo y en forma de meridianos y paralelos, con lo cual la cúpula quedó cogida y enlazada al nuevo armado resistente, firme y sin empuje, y, desde luego, sin que al interior apareciese nada de la obra realizada.
