## NOTAS SOBRE LA CATEDRAL DE SEGORBE

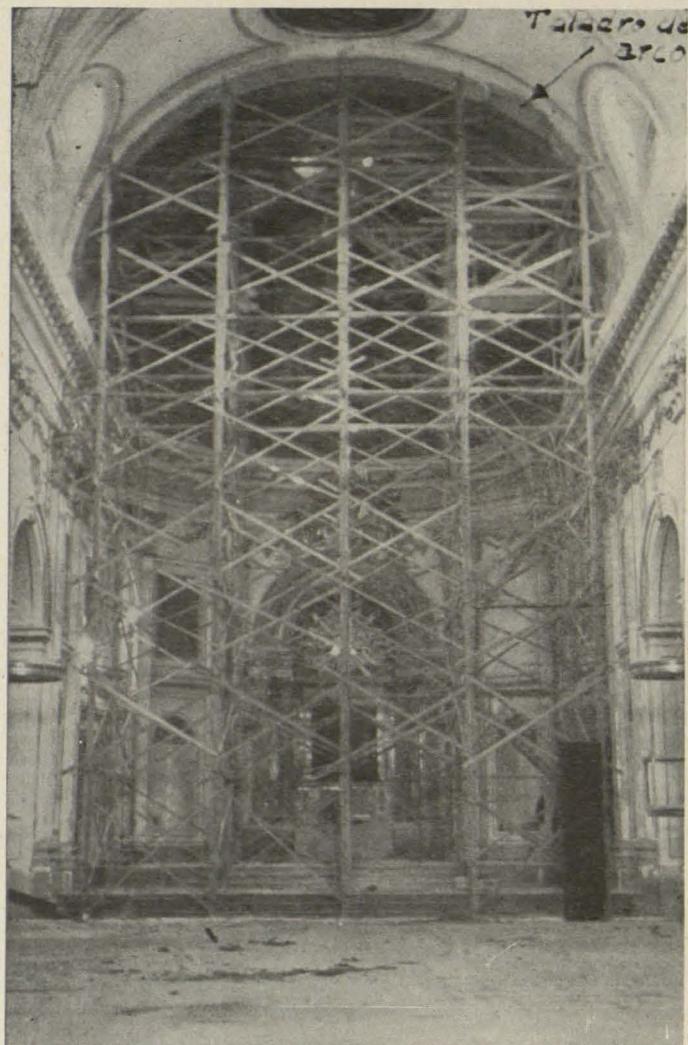
*Cimbraje del arco.*

En estas condiciones no era prudente ni posible pensar en la reconstrucción de estas bóvedas volviendo a su anterior forma y estructura. La solución la dió la misma obra: el arco fajón figurado había de pasar a ser real, y entonces éste sería el elemento fuerte que pudiera conservar la obra vieja y resentida, separándola a su vez de la gran porción de obra nueva, para que los movimientos del fraguado y asiento de ésta no perjudicasen a la bóveda, muy quebrantada del nicho, particularmente en sus bordes, y el mismo arco serviría también de apoyo a la obra nueva. Al arco se le dió la sección de 1,00 por 0,80 metros, con un retallo de medio pie a uno y otro lado, para apoyo de las bóvedas, retallo que lo daba la primera línea de sardinel del intradós, y a fin de utilizar una cimbra muy ligera, se empleó en este sardinel el yeso, y sobre ella se colocaron las restantes rosas, todas de medio pie de altura, con mortero de cemento, independientes en su aparejo todas ellas en la parte central, y con aparejo de conjunto en los arranques, hasta formar altas enjutas; el arco fué recibido por los correspondientes contrafuertes utilizando parte de muros antiguos.

Para construir el arco fajón fué preciso recortar el nicho, separándolo desde su arranque de la bóveda de medio cañón, previo un conveniente apeo en las líneas de los meridianos y uno muy cuidadoso en su borde, dado el estado en que se hallaba.

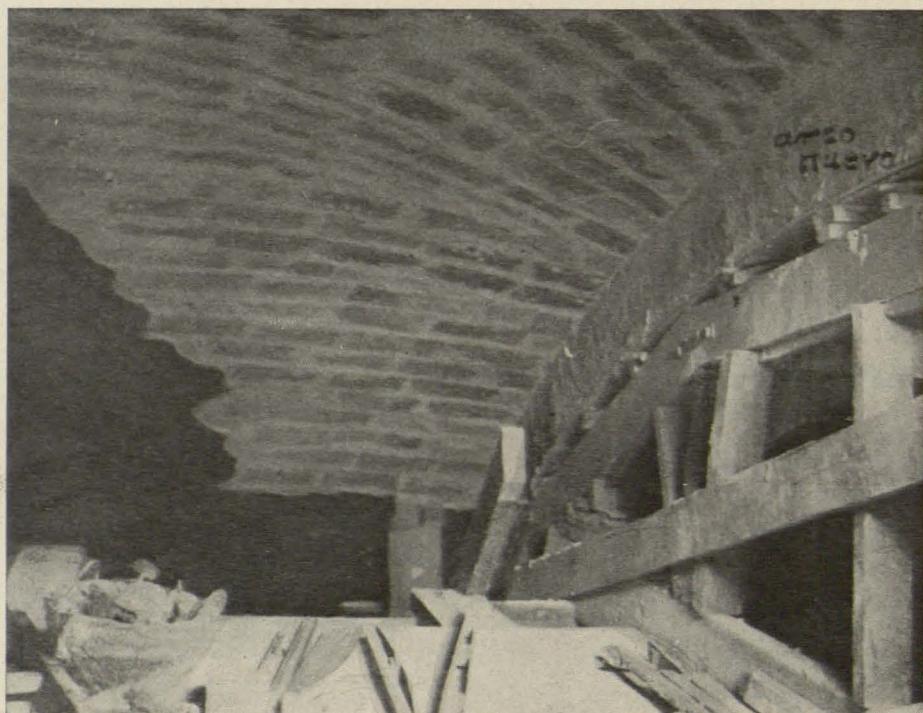
*Obras en el arco fajón.*

Construído el arco se lanzaron tirantes de fábrica entre éste y el nicho, en sus claves primero y en algún otro punto peligroso.
