## PROYECTO DE RECONSTRUCCIÓN Y REFORMA DE LA ERMITA DEL CERRO DE LOS ANGELES

ARQUITECTO: RODOLFO GARCIA PABLOS

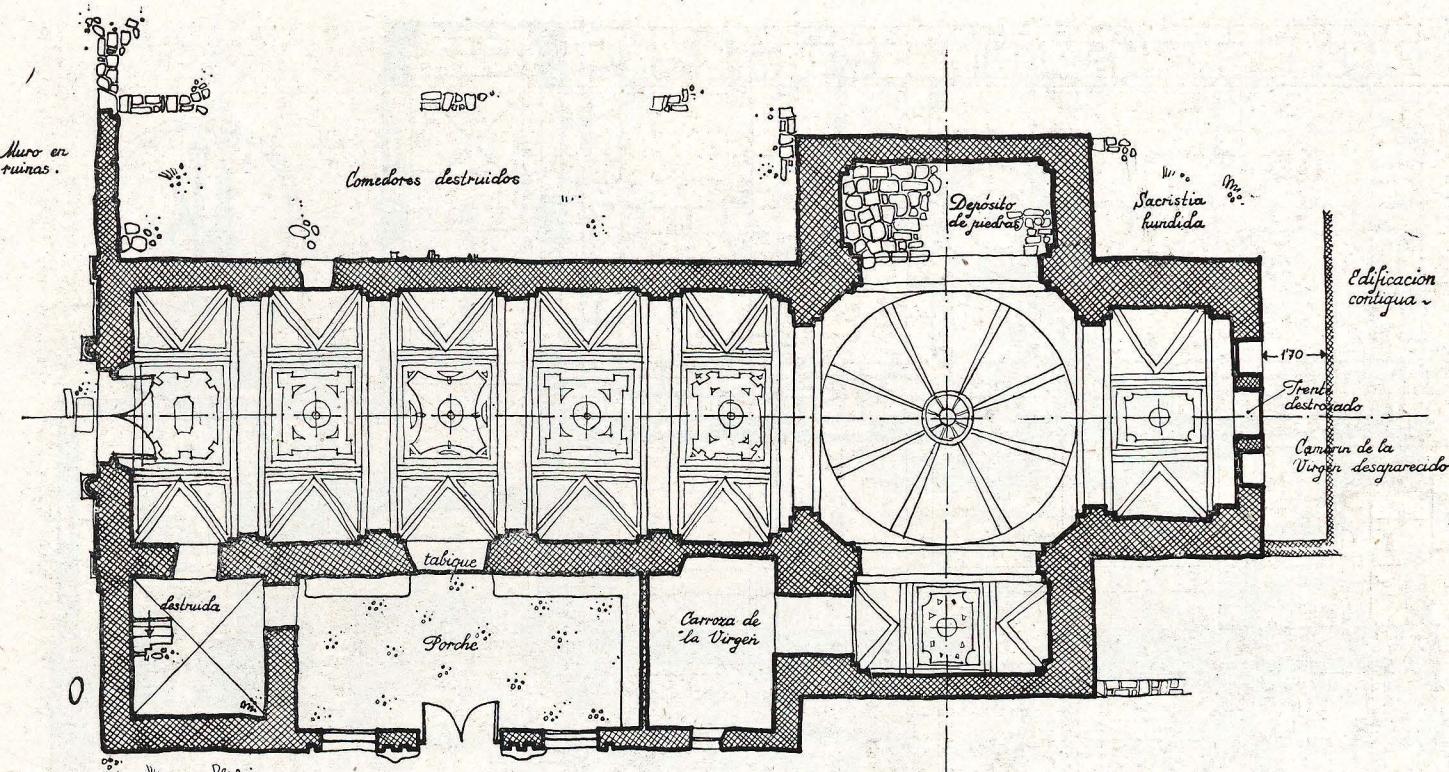
Estado actual. Planta

Los daños que ha sufrido durante la pasada Cruzada eran de gravedad, habiéndose desplomado y abierto el primer tramo de la fachada principal, hundido totalmente las dependencias de peregrinos, sacristía y camarín de la Virgen y la cubierta sobre el presbiterio, y occasionándose desperfectos de gran consideración, tanto exteriores como interiores, tales como la destrucción de la totalidad del pavimento, escalera de la torre y vivienda del sacristán. La decoración se encuentra muy deteriorada,

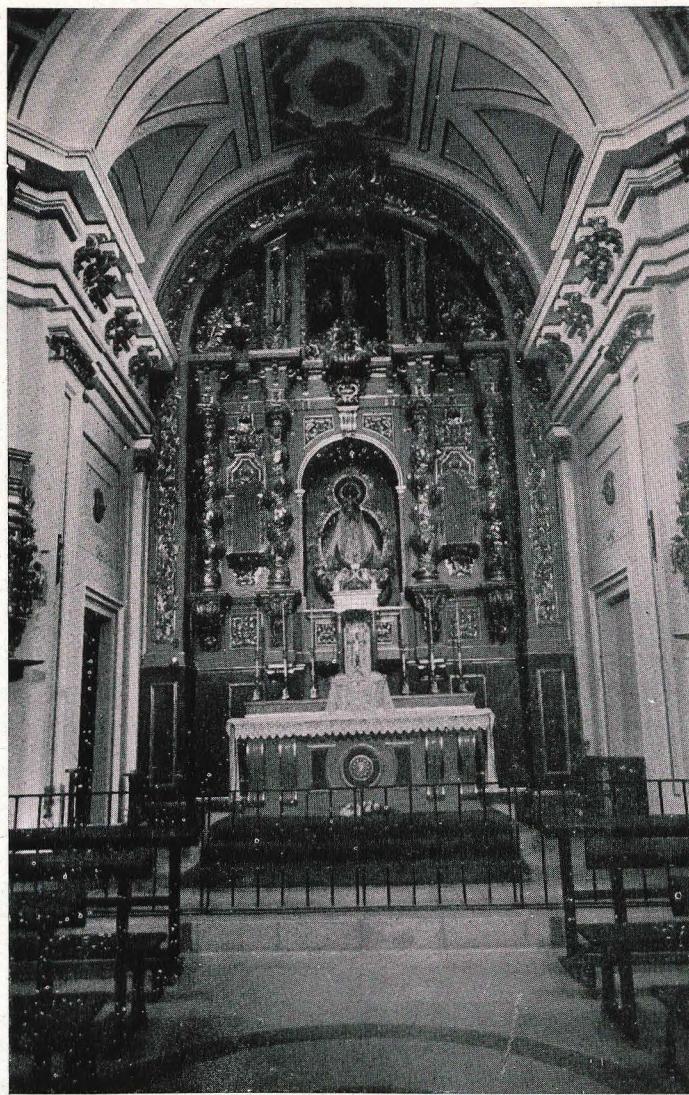
El retablo principal, reconstruido

En el interior del templo las obras que se han llevado a efecto, en líneas generales, son las siguientes: construcción del nuevo coro; de la escalera de la torre; sacristía provisional; pavimento, que ha sido colocado de terrazo y formando dibujos; capilla de la carroza. Como a pesar del pésimo estado en que se encontraba quedaban suficientes elementos ornamentales para seguir el tipo de arquitectura anterior, ha sido posible, previo un estudio muy minucioso, componer la decoración general de la iglesia, completándola con nuevas ornamentaciones en las zonas destruidas. El hermoso retablo principal, y del que únicamente quedaban restos sueltos, ha sido reconstruido y completado reformando la zona del mismo,

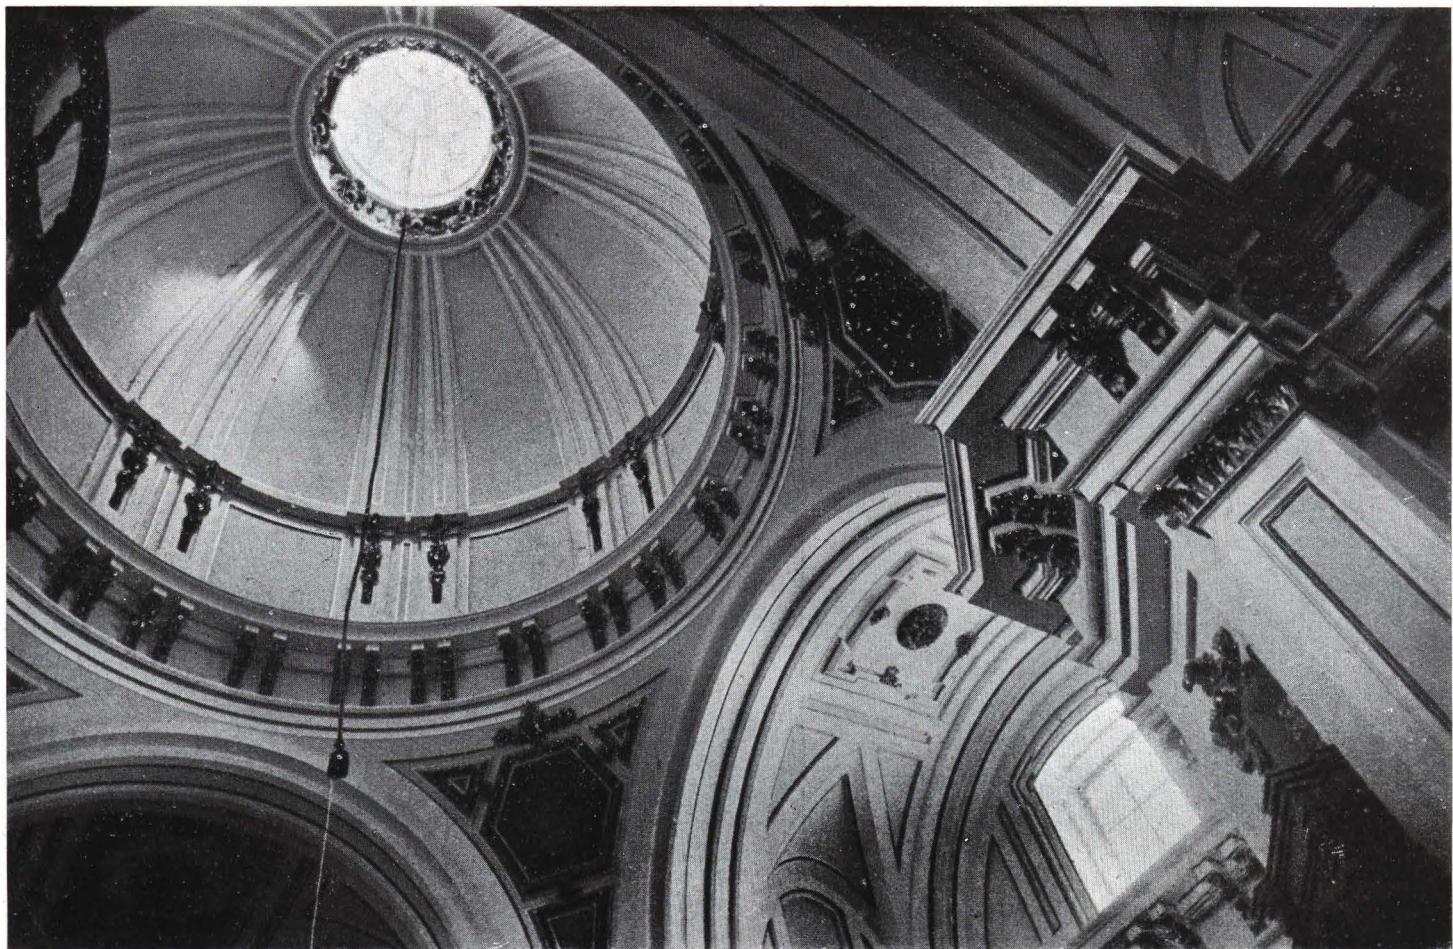
La cúpula, reconstruida

Pintura al temple en tres tonos, de hueso a sepia. Panecillos, capiteles y motivos ornamentales de oro. Pinturas de los Evangelistas, al óleo, en las pechinias.

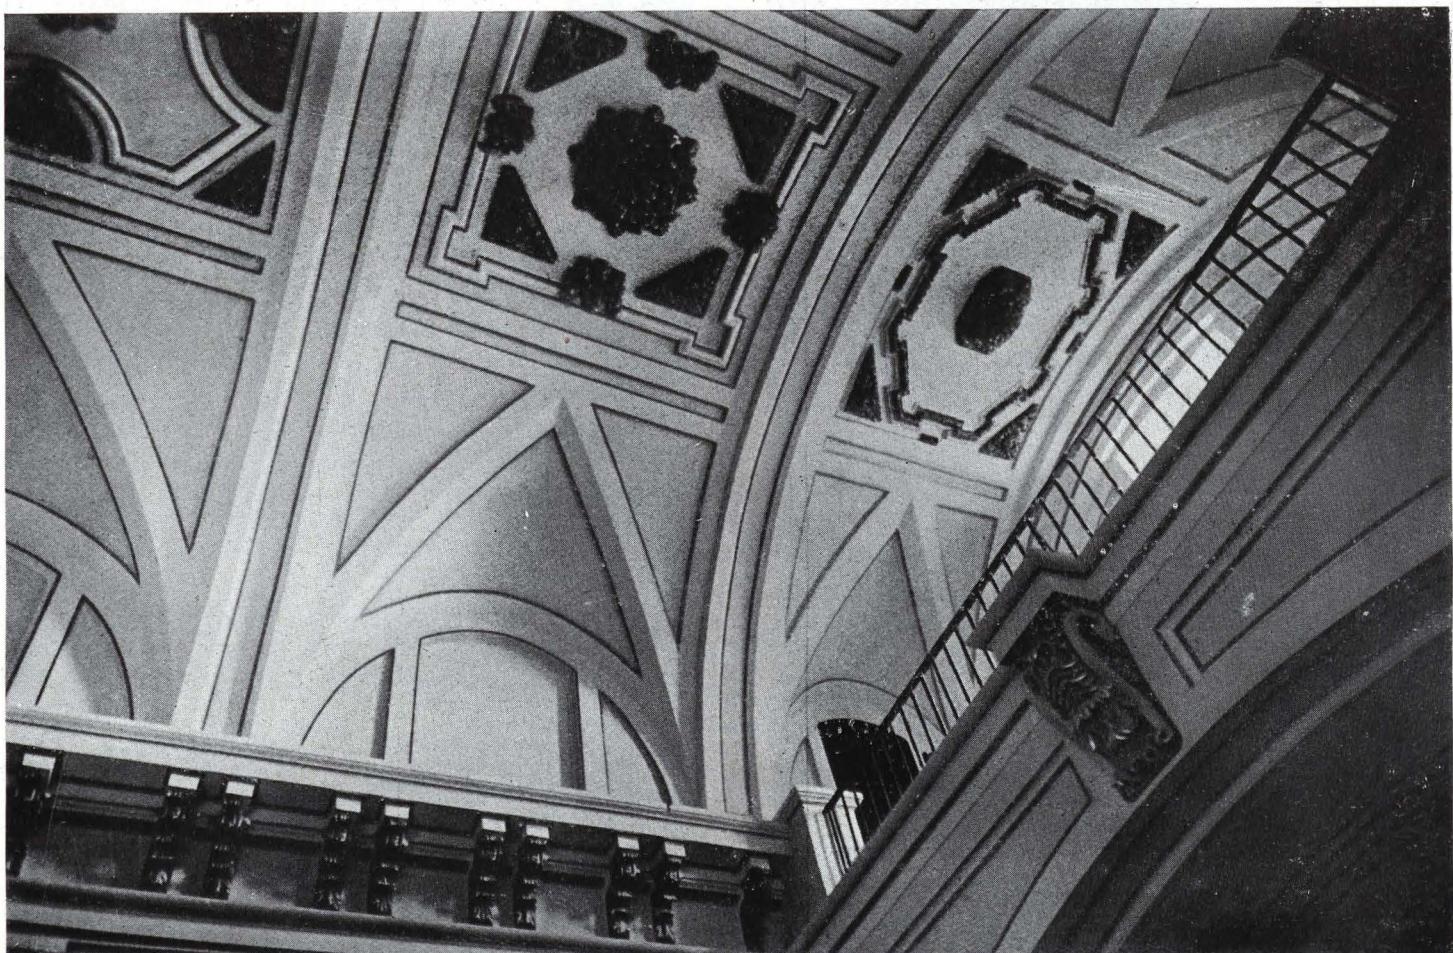
Un detalle de la bóveda de la nave y zona superior del nuevo coro

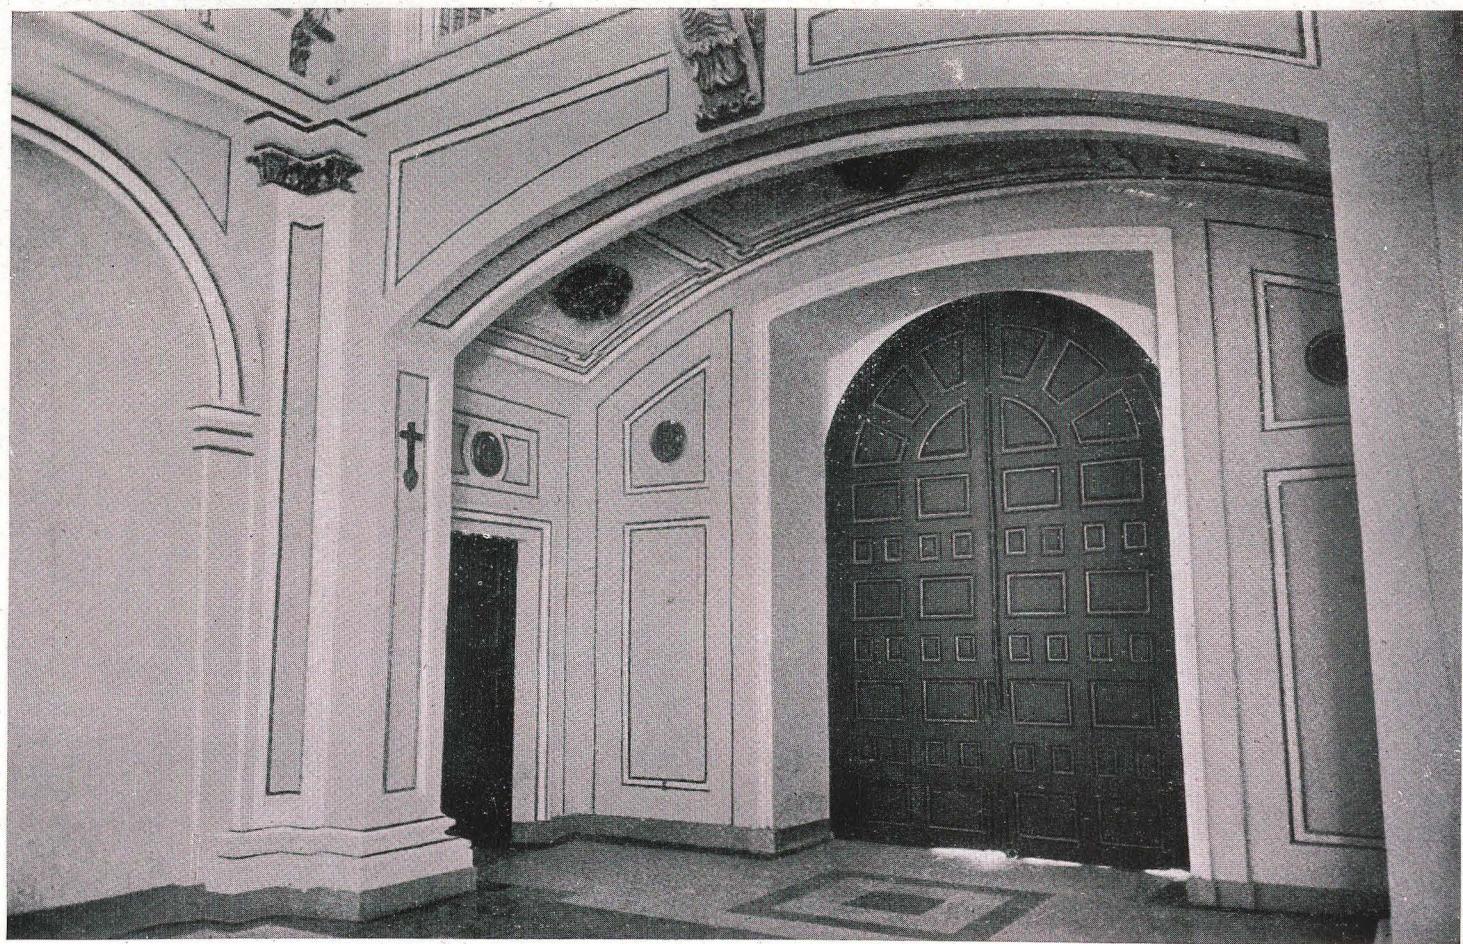
El nuevo coro: Zona baja

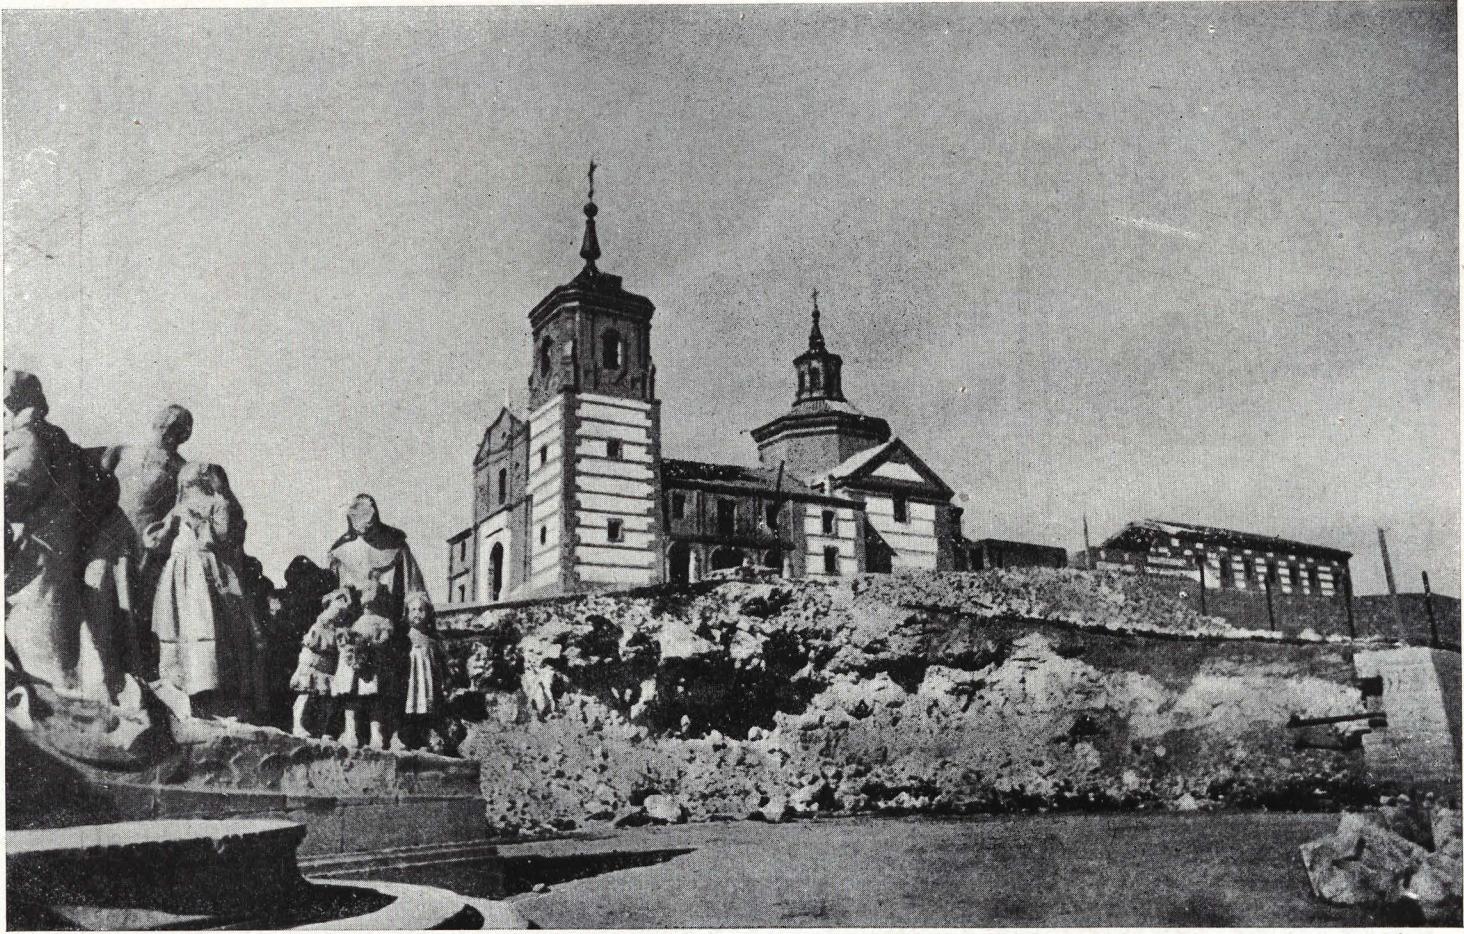
Vista general de la explanada del cerro. En primer término, las ruinas del Monumento

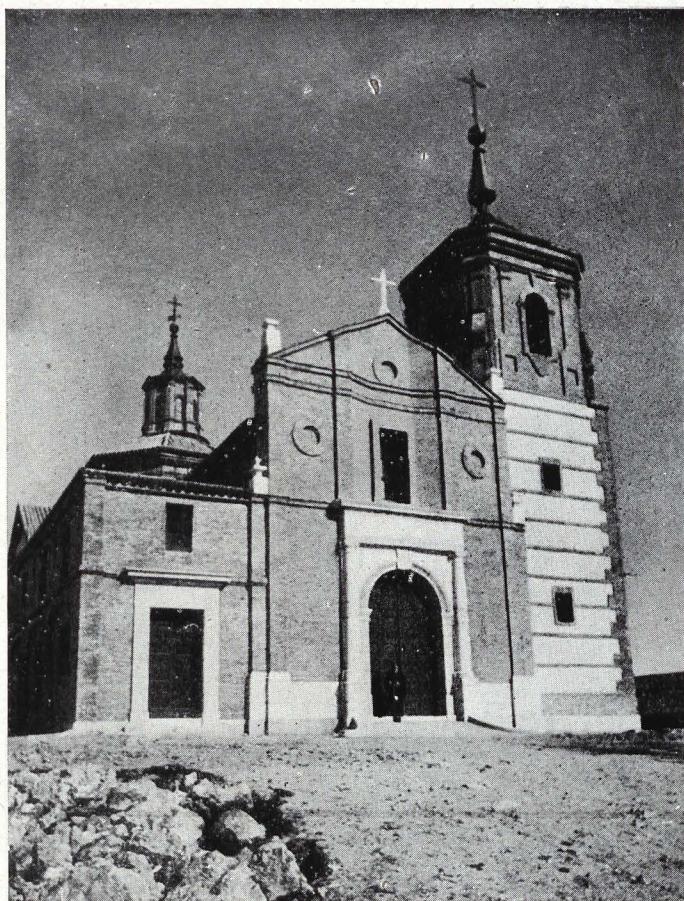
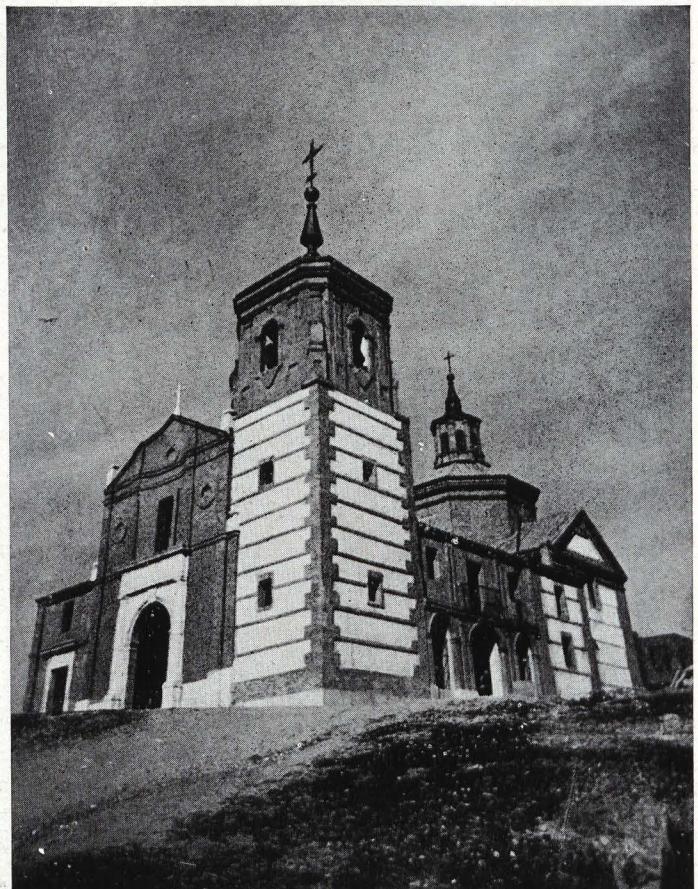
Exteriores reconstruidos

Los exteriores de la ermita, además de las obras de reparación general de todas las fachadas, que se encontraban materialmente acribilladas por los impactos de la pasada guerra, han sido objeto de una minuciosa restauración. En la fachada principal se han demolido los aplacados de mampostería imitada, que se han sustituido, en cuanto a la portada se refiere, por piedra natural en granito y caliza, y en el resto se ha variado la composición a base de sustituir los recuadros de aquella mampostería por unos ojos de buey ciegos de ladrillo visto, siendo de este mismo material las impostas y cornisas del frontón. Una cruz de piedra caliza remata el frontón de este frente. De nueva planta se ha construido el pabellón de peregrinos adosado a la fachada lateral norte del templo, fachada que hubo que reconstruir en su totalidad. Este pabellón, desarrollado en dos plantas, dispone en la baja de un gran salón de peregrinos, que puede servir para comedor y al mismo tiempo para salón-descanso de los turnos de vela al Santísimo. En la planta alta, además de la vivienda para el sacerdote, se

han dispuesto unas habitaciones de respeto para que puedan ser utilizadas por personalidades que tengan que hacer noche en el edificio. La fachada mediodía, que domina el Cerro, ha sido objeto de restauración completa, colocándose una gran escalinata de piedra que da acceso al porche interior. En la zona alta se ha construido una vivienda para el sacerdote encargado del culto de la ermita. Todas las cubiertas, tanto las de pizarra como las de teja árabe, han sido reconstruidas en su totalidad.
