# Rehabilitación de la Escuela Superior de Canto

MADRID

**Arquitectos:** María Dolores Artigas Prieto, Rafael Pino Lupiáñez, Vicente Patón Jiménez

**Fecha de proyecto:** 1989

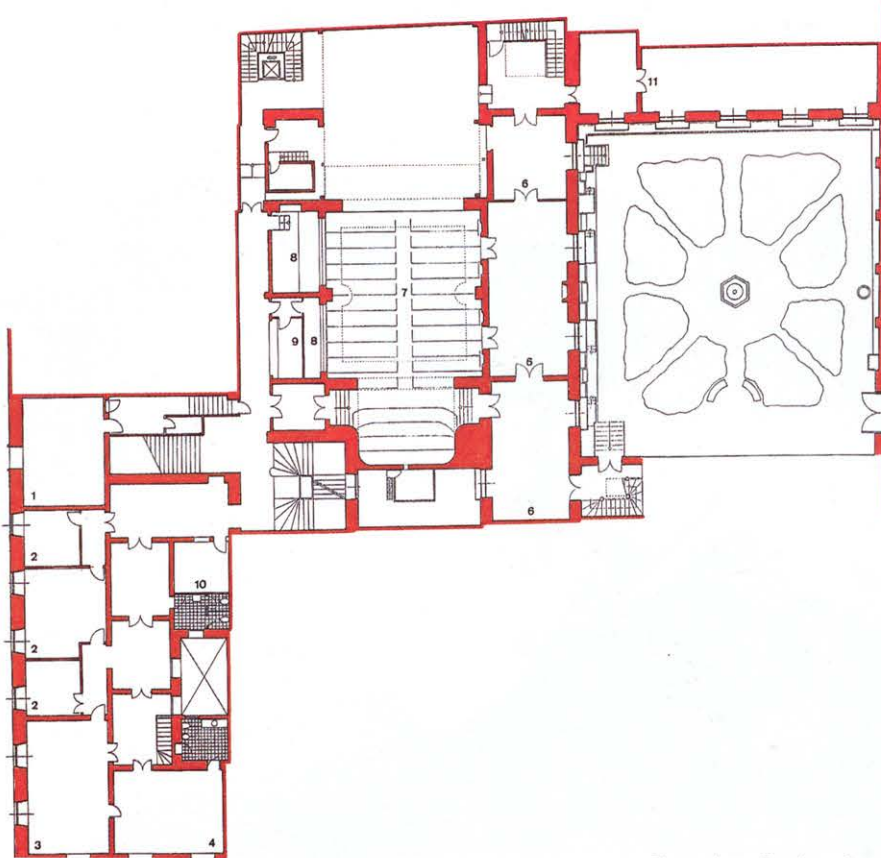
Planta primera. Estado anterior

En planta primera se recupera la doble altura del zaguán y se amplía el vestíbulo de la escalera principal, eliminando el muro que lo reducía a un mero lugar de paso. Se elimina el guardarropa que cegaba uno de los palcos y se remodela el área trasera del teatro, eliminando el desnivel existente en este punto como consecuencia del recrecido efectuado para dar pendiente al patio de butacas. Para ello se baja el nivel de este forjado, con lo que quedan liberados los basamentos de la ornamentación de la sala consiguiendo, además, un mejor acústica y visibilidad. Los problemas de evacuación de esta planta se solucionan al abrir un acceso al jardín desde la entrada de la biblioteca, creando una escalera simétrica a la existente en la fachada opuesta.

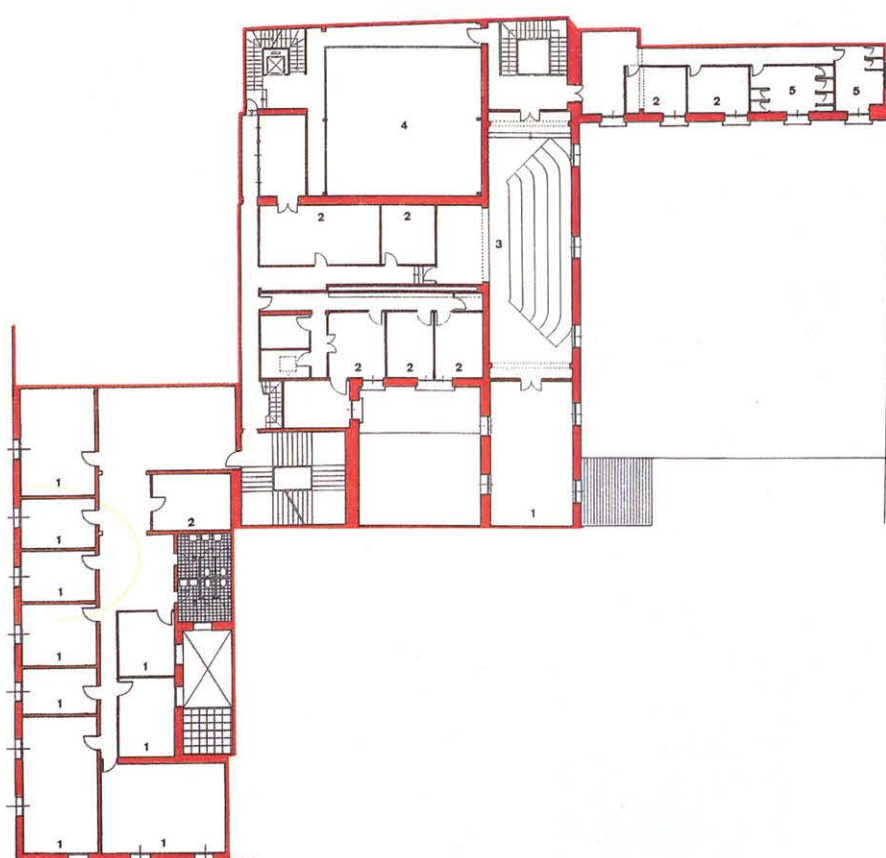
Planta tercera. Estado anterior.

La planta tercera se remodela totalmente al crear sobre el teatro un gran espacio destinado a sala de coros, iluminado cenitalmente, en sustitución de la anterior, que cegaba ventanas e interrumpía circulaciones. Esta planta, que prácticamente carecía de uso, se reaprovecha para uso docente.

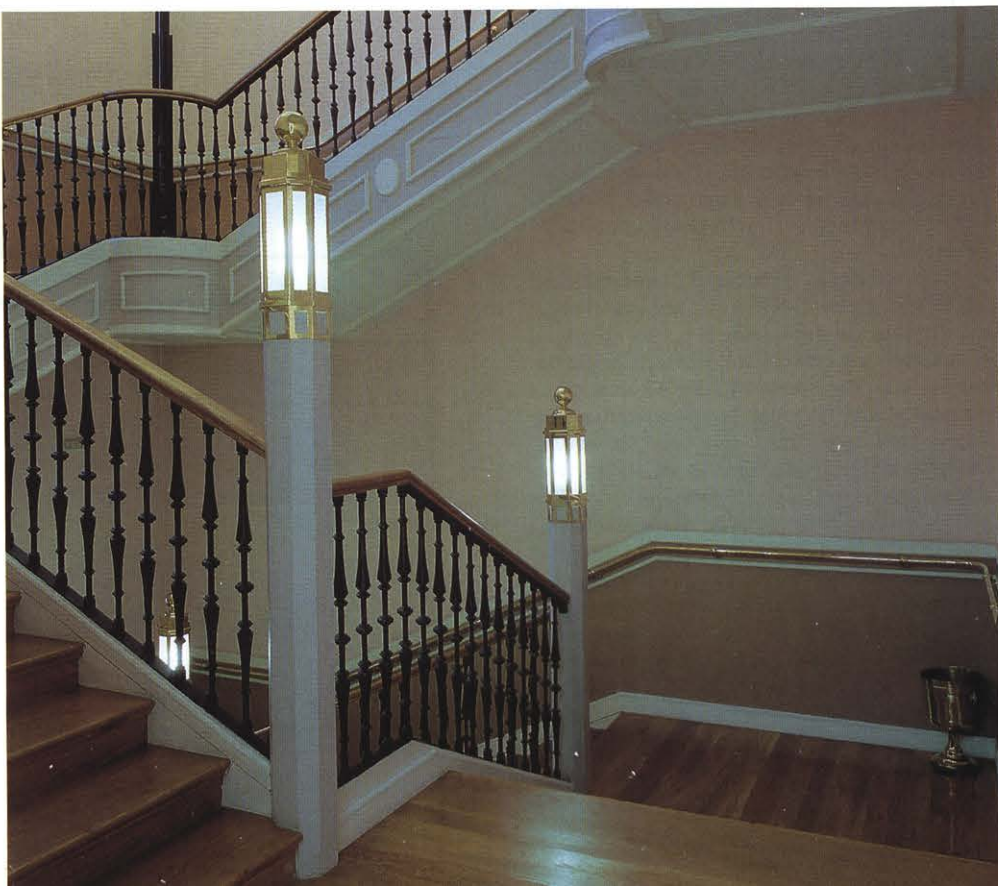
Escalera principal

La escalera principal, vencida y deficientemente trazada se sustituye totalmente eliminándose los tramos compensados y prolongándola hasta la planta cuarta. Las otras dos escaleras, angostas, oscuras y mal trazadas son sustituidas por otras más amplias, que se iluminan cenitalmente, introduciéndose en su interior sendos ascensores transparentes.

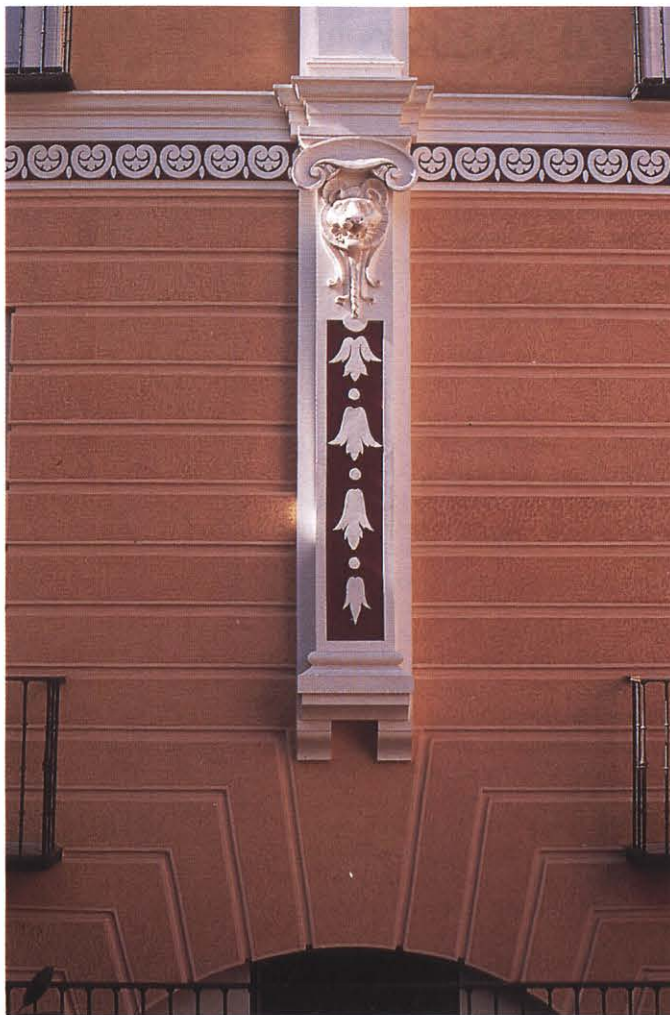
Detalle de la fachada del jardín

Los patios se liberan de construcciones añadidas, procediéndose a su limpieza y tratamiento para integrarlos con la arquitectura del edificio; mientras que las fachadas del jardín se restauran recuperando la línea de cornisa original y componiendo la nueva salida desde la planta sótano con un tratamiento digno y ordenado con fachadas y jardín. ■
