# ARQUITECTURA

Octubre de 1928.

## NUEVA ESCALERA EN EL MUSEO DEL PRADO Y OTRAS REFORMAS

POR EL ARQUITECTO PEDRO DE MUGURUZA

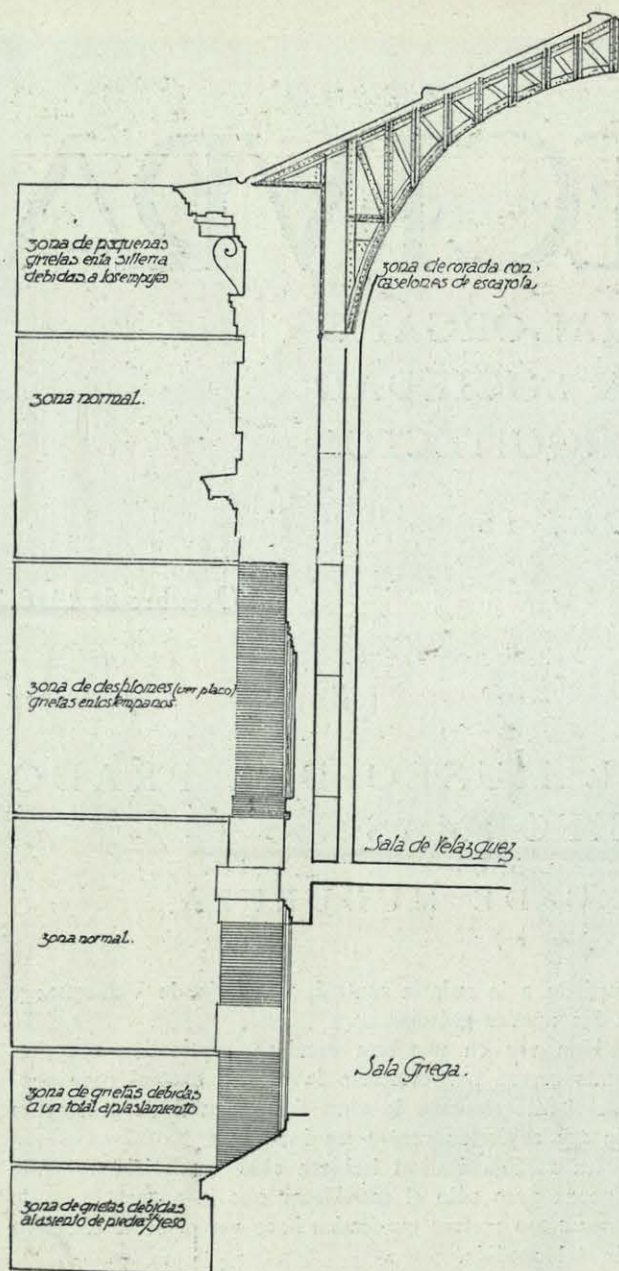
SECCIÓN DE LA FACHADA POSTERIOR EN LA QUE SE INDICAN LAS DIVERSAS GRIETAS POR ZONAS.

Poco después de comenzar esta obra fué preciso acometer otra de indudable trascendencia y peligro: sobre los pilares exteriores de la rotunda correspondiente a la Sala de Velázquez y en la altura de la planta baja se produjeron hace muchos años algunas grietas en sentido horizontal que acusaban un aplastamiento de las fábricas o bien un asiento de la cimentación; se pensó en esto último al considerar la existencia de unos pozos muy próximos cuyo achicamiento, prácticamente imposible, hacía creer en una poderosa corriente de aguas que lo ocasionara; y unos sondeos metódicamente realizados hicieron ver la imposibilidad de esto. Como el cálculo escrupuloso de todas las cargas de muros, pisos y cubiertas diera un coeficiente de trabajo por compresión muy inferior al necesario para quebrantar los pilares de ladrillo agrietados, se

pensó en una deficiencia de construcción, que fué comprobada, previo apeo, mediante una serie de reconocimientos por los que se comprobó la existencia de numerosas oquedades en el grueso de la fábrica, que reducían en su mitad la superficie de apoyo efectivo.

Se tantearon entonces tres soluciones para reparar este defecto: en primer lugar, se estudió el recalce, cuya práctica hubiera sido lenta y costosa, obligando al cierre temporal del eje del Museo. Fué objeto de estudio la solución consistente en llevar parte del peso (excesivo para tan defectuosos pilares) a los grandes muros laterales que servirían en toda su altura de estribos a una viga de hormigón armado, de planta circular, empotrada en ellos y construída a lo largo del espacio comprendido entre el muro exterior y el cascarón interior de la Sala de Velázquez, a la altura de su piso. Esta solución, cuyo desarrollo teórico era de gran atractivo por la habilidad que requería, tuvo que ser rechazada al ver cuán difícil era su ejecución en la práctica.

En su vista, y previo un estudio económico satisfactorio, se vió su conveniencia, tanto como su eficacia, encomendándose a la misma Casa "Francois Cimentation C." la realización del plan calculado; obra que se realizó en pocos días sin interrumpir la vida interna del Museo.

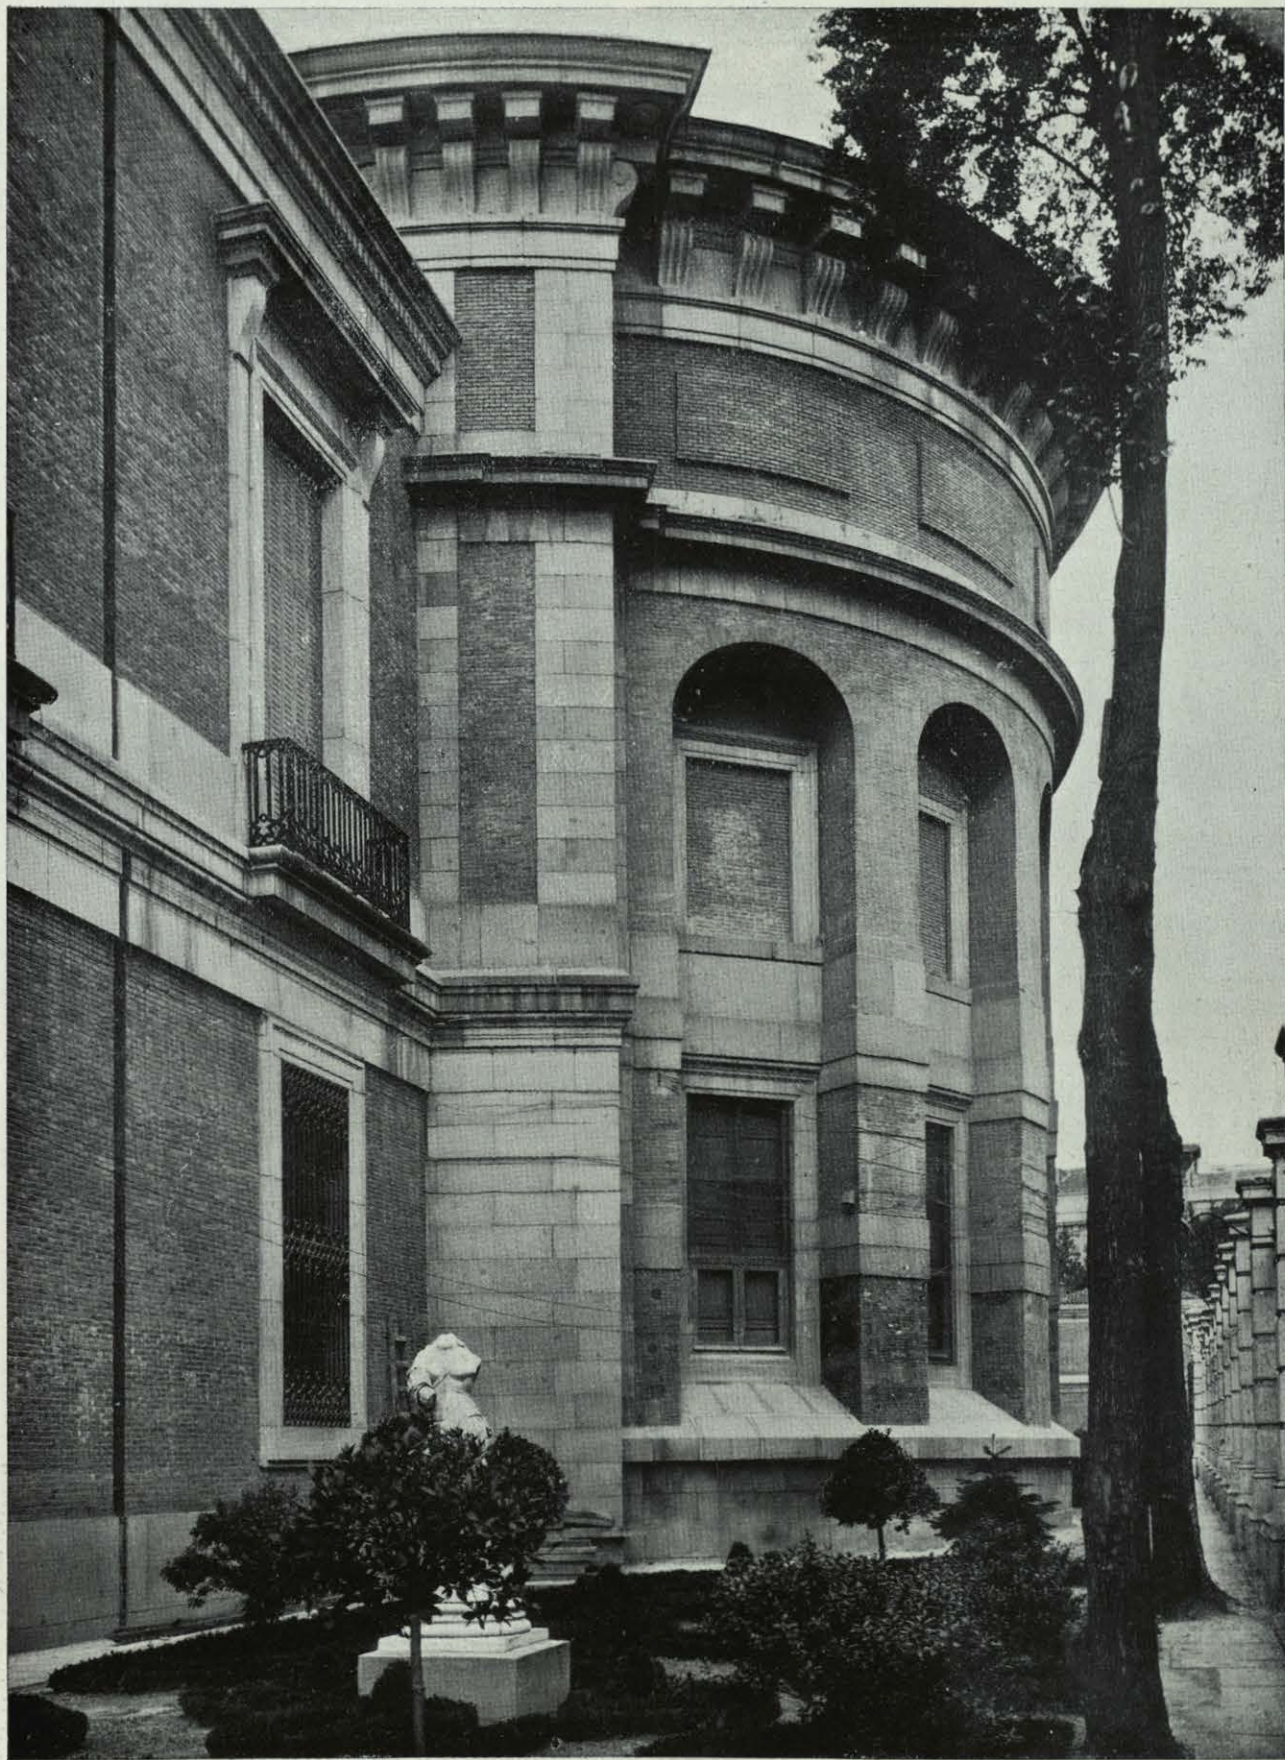
FACHADA POSTERIOR DEL MUSEO, CUYA CIMENTACIÓN SE HA CONSOLIDADO AHORA.
