EL PALACIO DE DON JUAN II EN MADRIGAL DE LAS ALTAS TORRES

El arquitecto Pedro Muguruza Otaño da en estas páginas unas ideas sobre lo que ha de ser la reconstrucción de tan notable monumento.

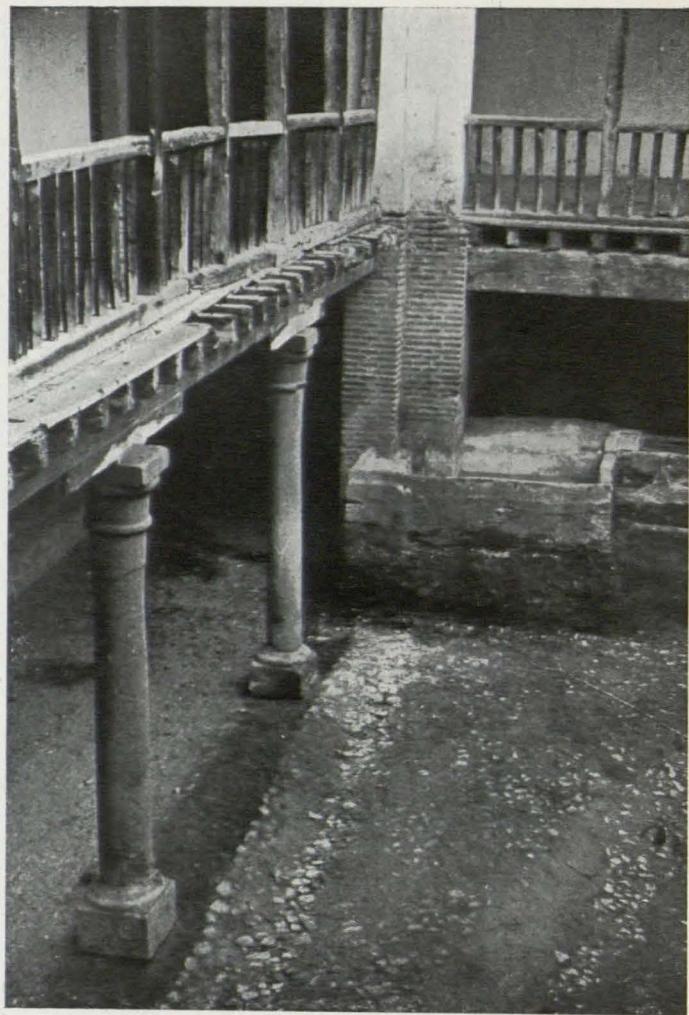
10 *El patio con el encachado descubierto.*

Se realizaron las excavaciones pertinentes, las cuales dieron el resultado apetecido, tanto en el patio como en algunas habitaciones de planta baja (singularmente los zaguanes), en las que llegó a descubrirse exactamente el piso original de diferente textura (figura 10), a saber: un encachado muy grueso en el patio, orientado todo en el sentido del desagüe, y encachado más fino en las habitaciones del interior, no faltando el ladrillo a sardinel en el zaguán de la derecha inmediato al huerto. Claro es que, al realizar el descubrimiento que antecede, se encontraron diferencias en el trazado de los pisos, las cuales determinaban una alteración sustantiva en la distribución, si se compara con la que posteriormente había tenido el palacio, determinando *ipso facto* una serie de reformas a realizar en el mismo, no apareciendo, sin embargo, los pavimentos correspondientes a las habitaciones señaladas con las letras (A-A-A-C), apareciendo en cambio unos arcos de descarga, que plantearon dos hipótesis: una es la de existir unas vigas cuyo piso se encontrará, naturalmente, a un nivel muy inferior, o bien habían sido construidos estos muros de descarga (figura 25) para reforzar las fábricas superiores en época ya muy antigua desde luego. Seguir la primera hipótesis determinaba una obra cuantiosa de excavación, cuya realización había de ser fundamentalmente costosa; las obras que exige la segunda hipótesis son menos de tener en cuenta, si se examina el resto del palacio y se considera, por otra parte, la diafanidad de las habitaciones superiores. Queda, sin embargo, este término por aclarar en investigaciones posteriores.

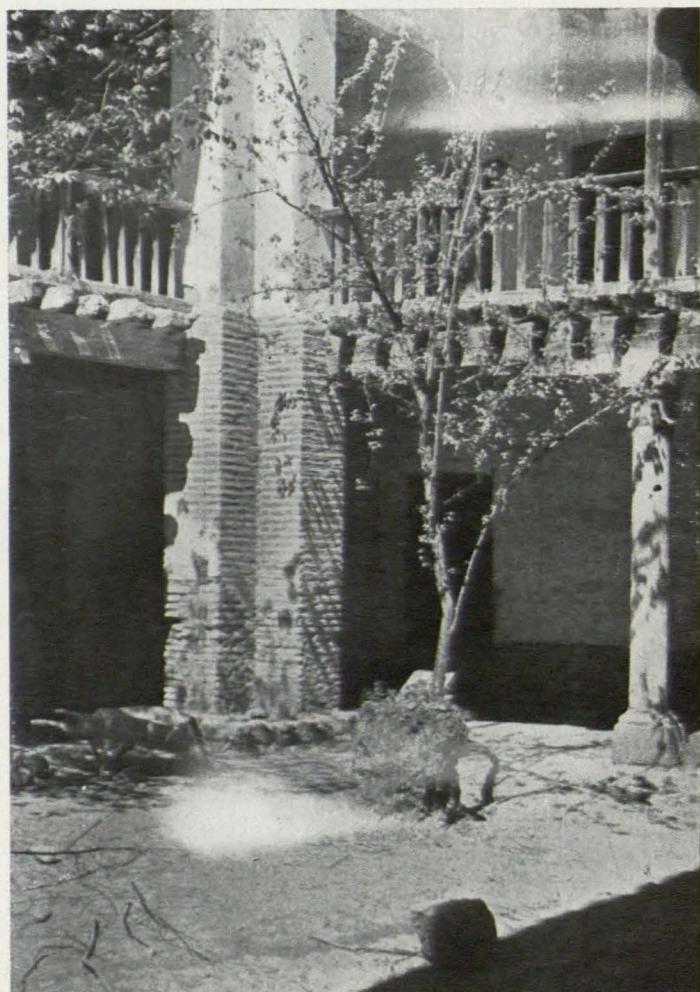
11 *Refuerzo de los ángulos del patio.*

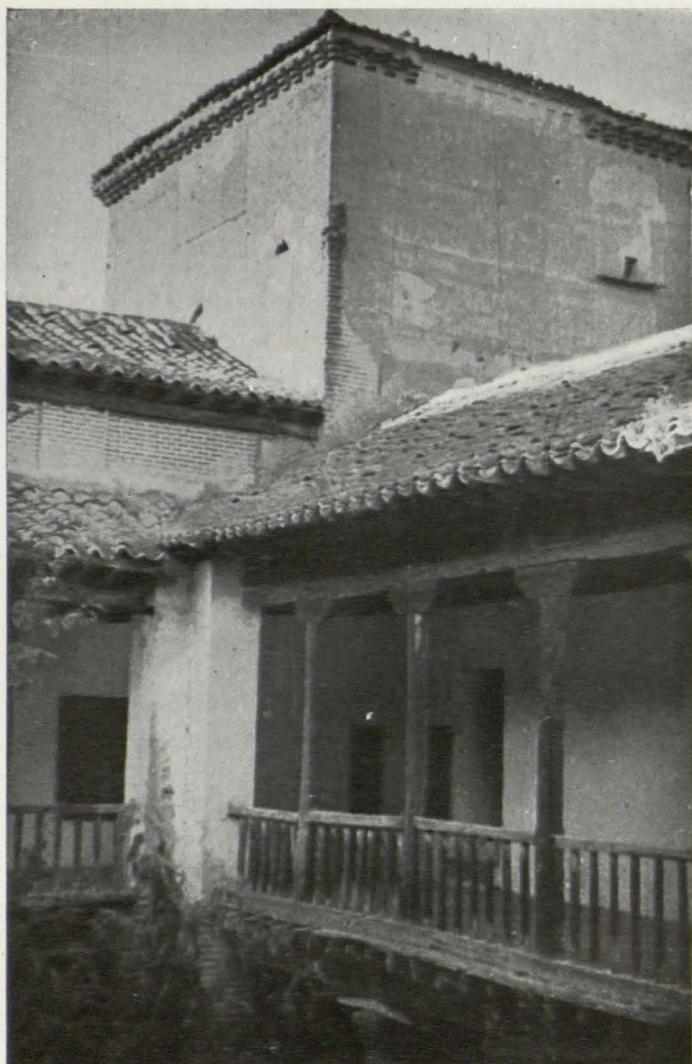
12 Aspecto del torreón izquierdo.

Otra cuestión muy importante para la restauración del edificio es la de las grietas de unas obras que se acusan en la parte alta de las torres (figura 12), y que hacen cambiar verosímilmente la estructura de ellas en el cuerpo comprendido entre las dos y asomado al patio del edificio. Acusa el citado resto una obra que seguramente corresponde a una galería que existiera entre ambas torres, la cual tiene gran relación con la escalera original de acceso al piso último, donde no aparece resto ninguno de ella.

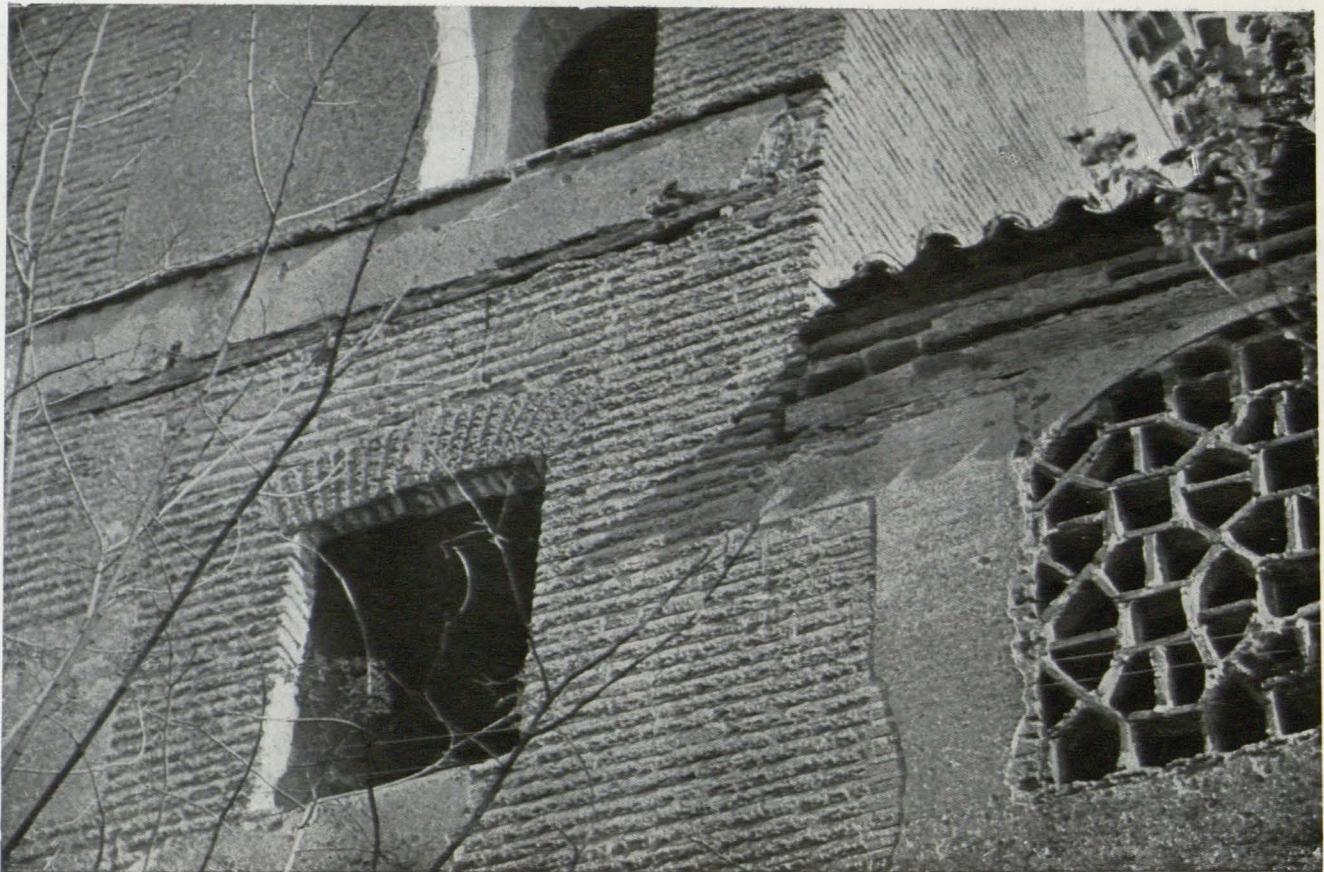
A la vista de las alteraciones en los huecos de fachada (figura 21), y considerando con atención un desnivel producido en las torres, se llegó a creer en la posterioridad de éstas en su último cuerpo; pero la armadura que sostiene el tejado hizo pensar en lo contrario o, cuando menos, en la necesidad de conservarlas tal y conforme estaban. De la misma manera resultó también necesario conservar en forma idéntica a la actual la tracería de ladrillo (figura 24), que cierra la parte central y alta del edificio que la tradición señala vulgarmente como el «juego de pelota» y que, desde luego, es uno de los elementos más curiosos a conservar dentro del actual edificio.

21 Detalle del ángulo del torreón izquierdo.

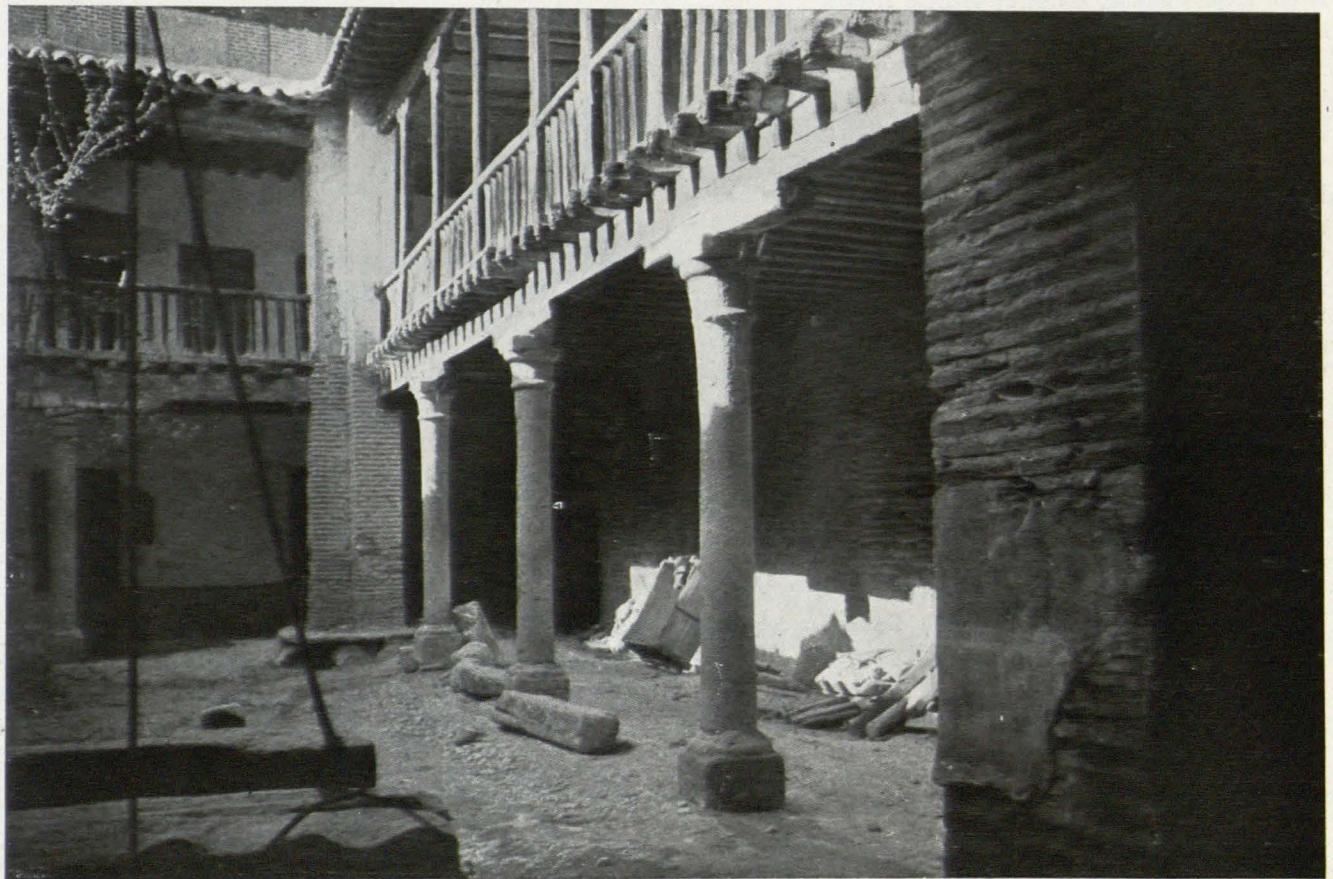
La configuración exterior sería, posiblemente, la que se indica en las figuras, de la cual debieran resentirse los soportes, y ello es una explicación del refuerzo que han recibido éstos en el patio (figura 22).

22 El patio con su piso primitivo.
