## LOS MUTILADORES

Voy á referirme al templo de Nuestra Señora de la Antigua, de Valladolid, y cito como testigo de mayor excepción y de la mayor competencia, á nuestro muy ilustre y admirado compañero, y querido amigo mío, D. Vicente Lampérez, que conoce, en sus menores detalles, el citado monumento nacional.

TORRE DE LA IGLESIA DE N.º S.º DE LA  
ANTIGUA DE VALLADOLIO

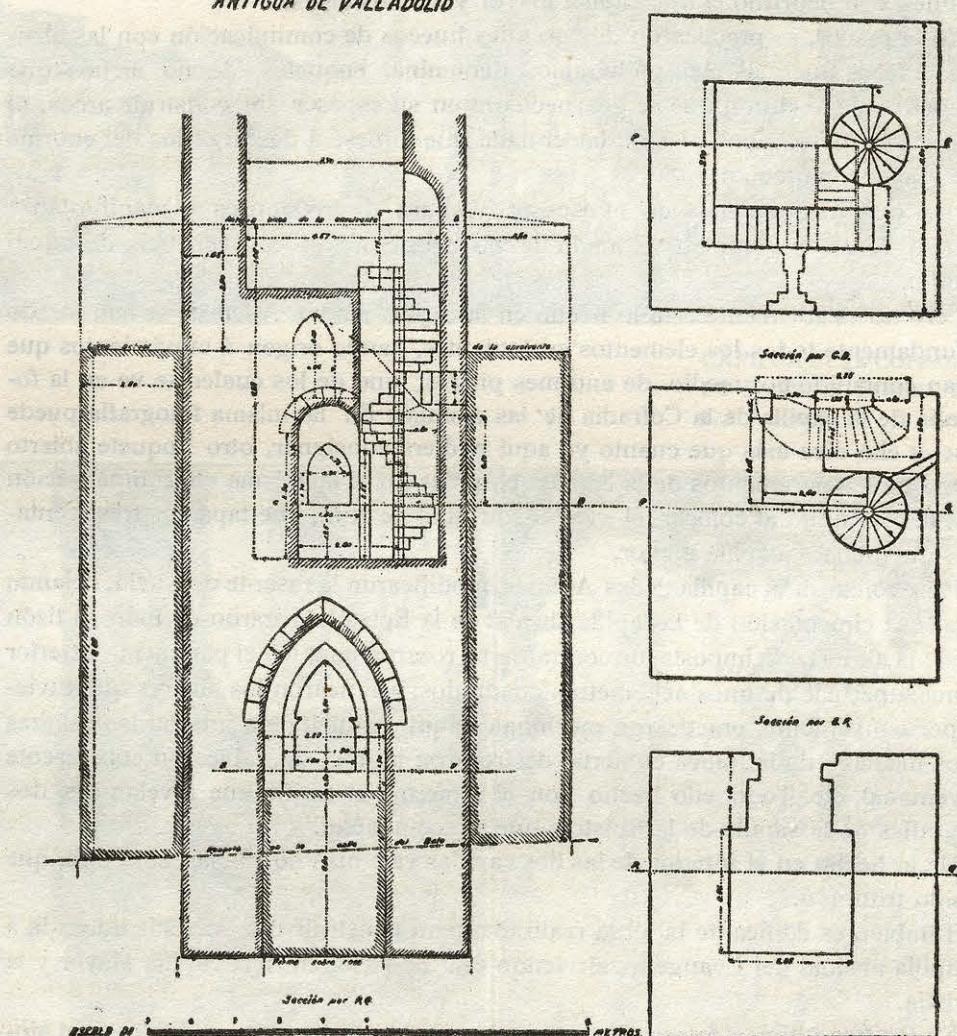
En los planos esquemáticos de planta y sección de la torre, de esa maravillosa torre que se conserva, gracias al entusiasmo de los vallisoletanos, á la constancia é

influencia de D. Santiago Alba y á la generosidad del Estado, pueden apreciarse las mutilaciones hechas en ella, en grande escala, y que *necesariamente*, tenían que producir un estado de ruina de verdadera gravedad. Allí se ve cómo además de la escalera de caracol practicada en parte del espesor del muro Sur, de la misma época

que la torre, se construyó otra en el espesor del de Poniente, con el mayor descuido é incompetencia, á la que se dió acceso por una puerta toscamente practicada en el mismo muro á mayor altura, pero no en el mismo eje que la que da acceso á la de caracol, escalera que conducía á un pequeño departamento secreto que debió hacerse para depositar en él las alhajas del templo.

Esta obra desdichada, la apertura de otro hueco por los procedimientos más bárbaros, rompiendo los sillares á porrazos, hueco que luego consolidaron con un entramado de madera; el levantar los sillares-vierteaguas de las repisas de los huecos para sentar unos ridículos antepechos; la perforación de un muro para instalar un reloj de torre; las rozas, también bárbaramente practicadas en los ventanales altos para poder alojar en ellos campanas de mayores dimensiones que las correspondientes á aquellos huecos, dieron al traste con la estabilidad de la torre, á la que pusieron en trance de muerte.

Al encargarme de la restauración de aquel edificio, y tomar referencias sobre el terreno, pude recoger una opinión unánime. Las inclemencias del tiempo, la mala calidad de la piedra y el terremoto de Lisboa eran las causas fundamentales del estado ruinoso de la torre y los ábsides, y estas mismas, con alguna otra más que no se explicaban, las del estado de ruina inminente de las naves.

La verdad oficial fué otra, pero la real, *la verdad*, pues no hay más verdad que una, es que la ruina de la torre, como la de los ábsides, se debe única y exclusivamente al vandalismo, á la incultura y á la incuria de los hombres.

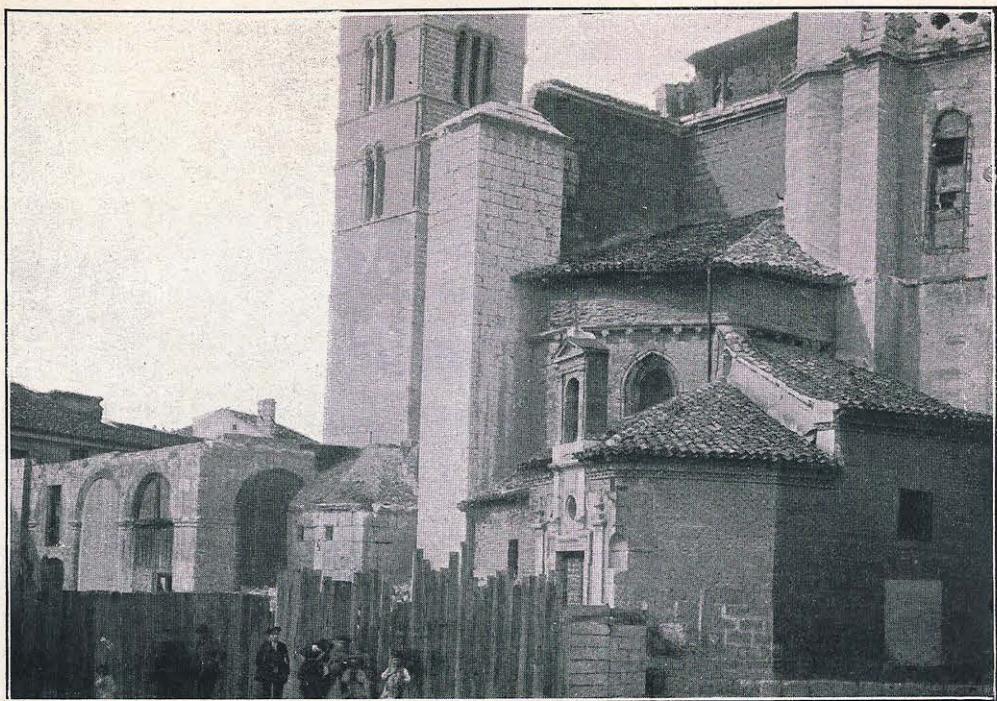
CAPILLA DE LA COFRADÍA  
DE NUESTRA SEÑORA DE  
LAS ANIMAS.

Pero no es solamente esto lo hecho en la capilla mayor. Además, se han rozado profundamente todos los elementos sustentantes, dando origen á movimientos que se han contenido por medio de enormes pilares, uno de los cuales se ve en la fotografía de la capilla de la Cofradía de las Animas. En la misma fotografía puede verse, y ello dice más que cuanto yo aquí pudiera consignar, otro boquete abierto en uno de los paramentos de la capilla para dar luz á la misma en compensación de la que se quifó al colocar el retablo de Juan de Juni, que tapa los tres ventanales que tiene la capilla mayor.

Para construir la capilla de las Animas, modificaron la rasante del suelo, dejando colgada la cimentación de la capilla absidal de la Epístola; rozaron en todo su tizón y hasta la altura de la imposta, un contrafuerte; rozaron también el paramento exterior en una superficie de unos seis metros cuadrados; arrancaron los sillares que tuvieron por conveniente; practicaron mechinales aquí y acullá, para intestar las cabezas de los maderos de la nueva cubierta; destrozaron la imposta, tabicaron con cascote un ventanal, etc. Todo ello hecho con el esmero y el cariño que revelan las dos fotografías de la capilla de la Epístola que se acompañan.

La Cofradía de las Animas mató la capilla de la Epístola, para edificar esa maravilla arquitectónica que nos muestra la fotografía. El cura párroco X mató la del Evangelio para tener una Sacristía amplia y un acceso cómodo al templo.

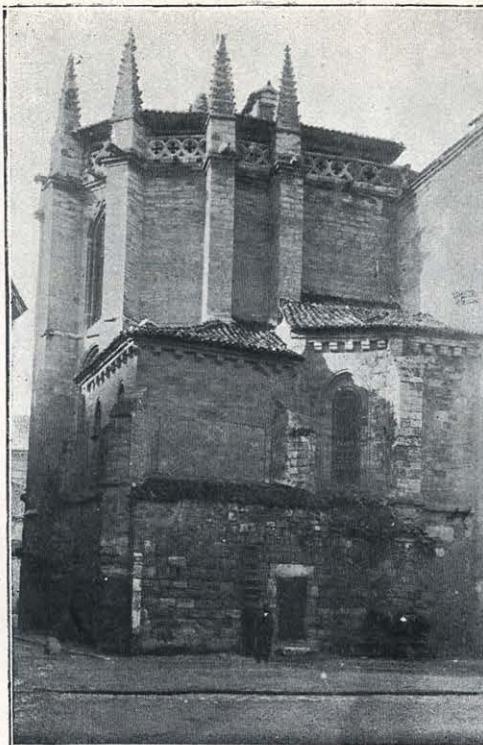
SACRISTÍA ADOSADA Á LA  
CAPILLA DEL EVANGELIO.

También es edificante la obra realizada para construir una sacristía adosada á la capilla absidal del Evangelio, sirviendo ésta de paso entre la capilla Mayor y la sacristía.

En las tres últimas fotografías se puede ver lo que era esta sacristía y el sinúmero de atrocidades que hicieron aquellos vándalos para construirla, practicando huecos de paso, tabicando ventanales, derribando unos contrafuertes, rozando otros, demoliendo trozos de imposta y picando las basas, las columnas y los capiteles allí donde les oponían el más pequeño inconveniente á sus proyectos.
