Restauración del Ayuntamiento de Lesaka

1981

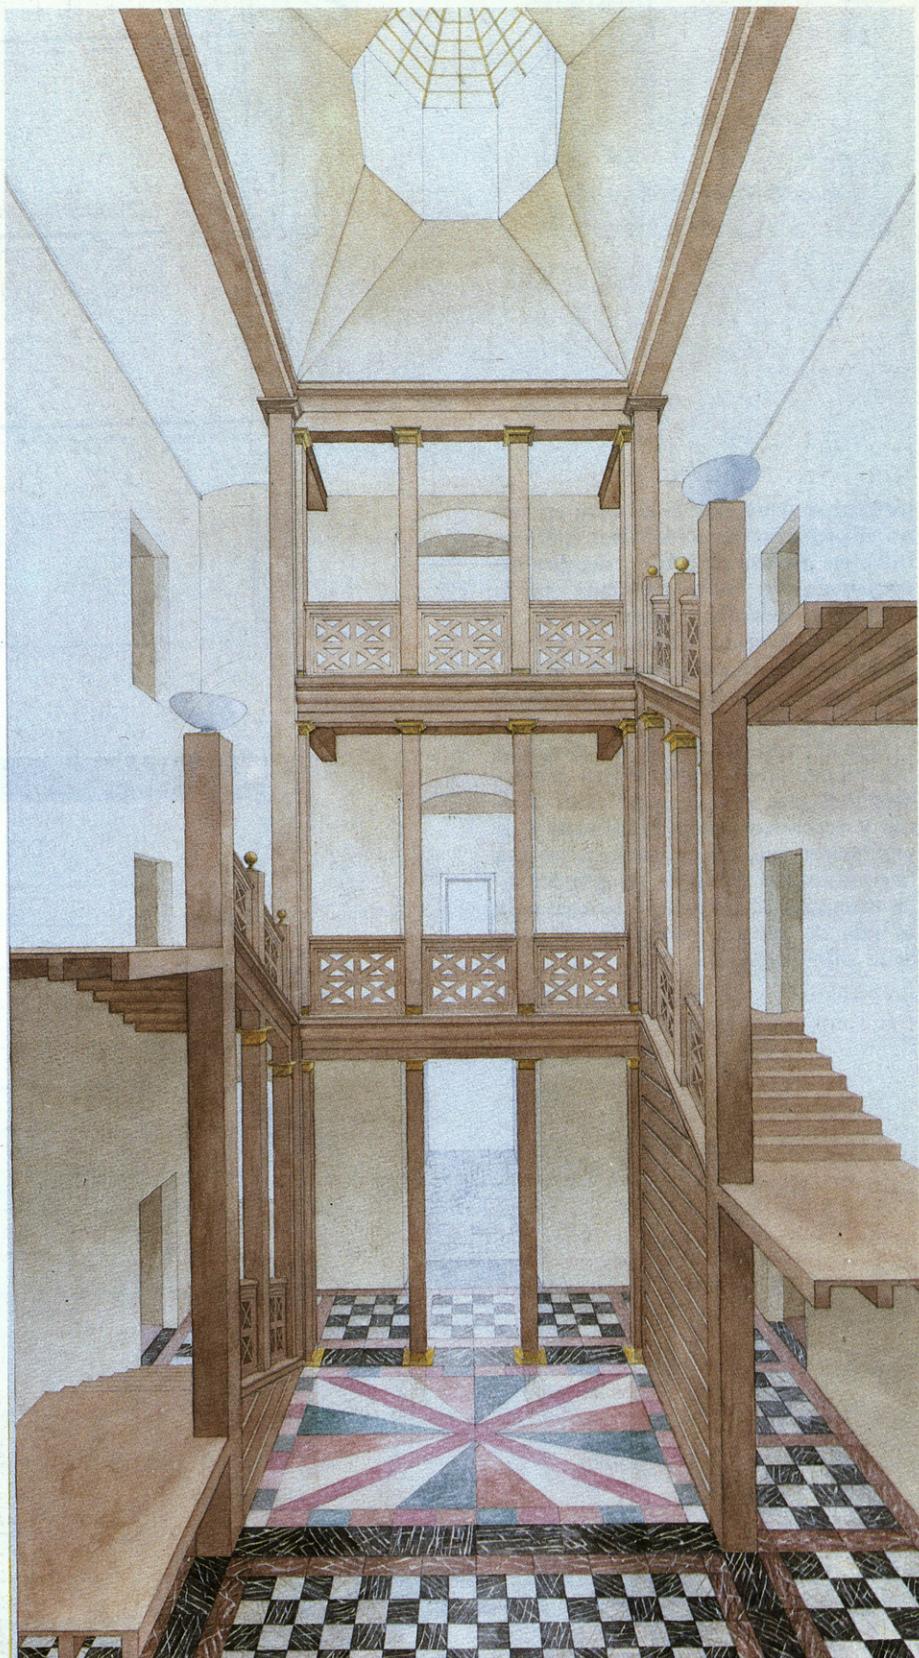
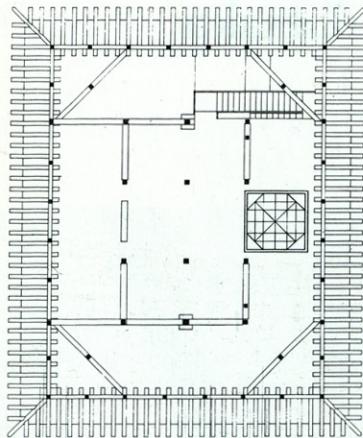
Escalera que nosotros entendemos como el elemento más importante de este proyecto, en orden a recuperar para el palacio el carácter que un edificio público de esta importancia debe tener. La solución adoptada, recordando los palacios compactos del XVIII, combina en una síntesis reducida el patio a la italiana y la escalera, cubiertos por una cúpula. Sobre el espacio central (6,2 por 8

metros) se construye la escalera en torno al pequeño patio (4,20 por 2,60 metros), en madera de roble y detalles ornamentales en latón, rematada con la cúpula de escayola y lucernario de vidriería empomada. Abajo, el suelo del patio aparece ocupado por la bella bandera medieval de Lesaka en taracea de mármoles.

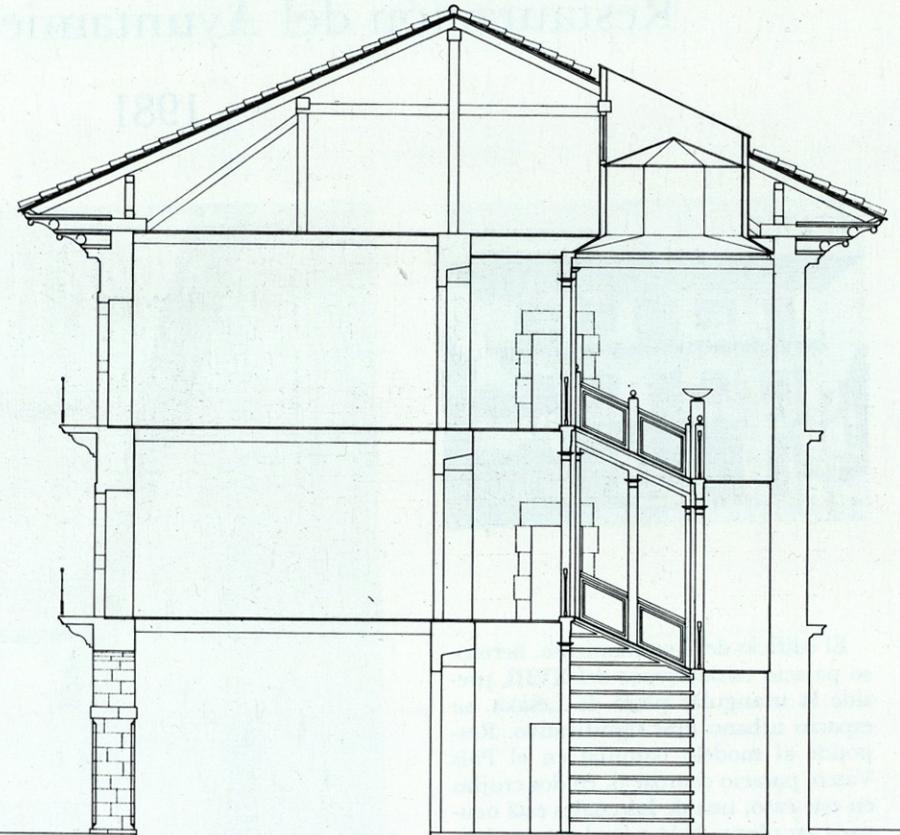
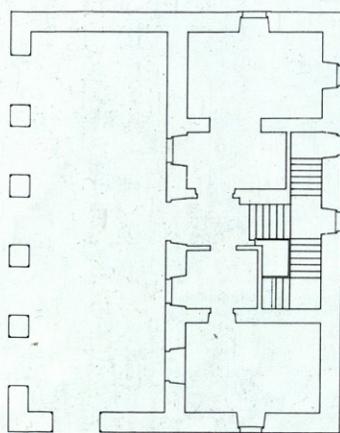
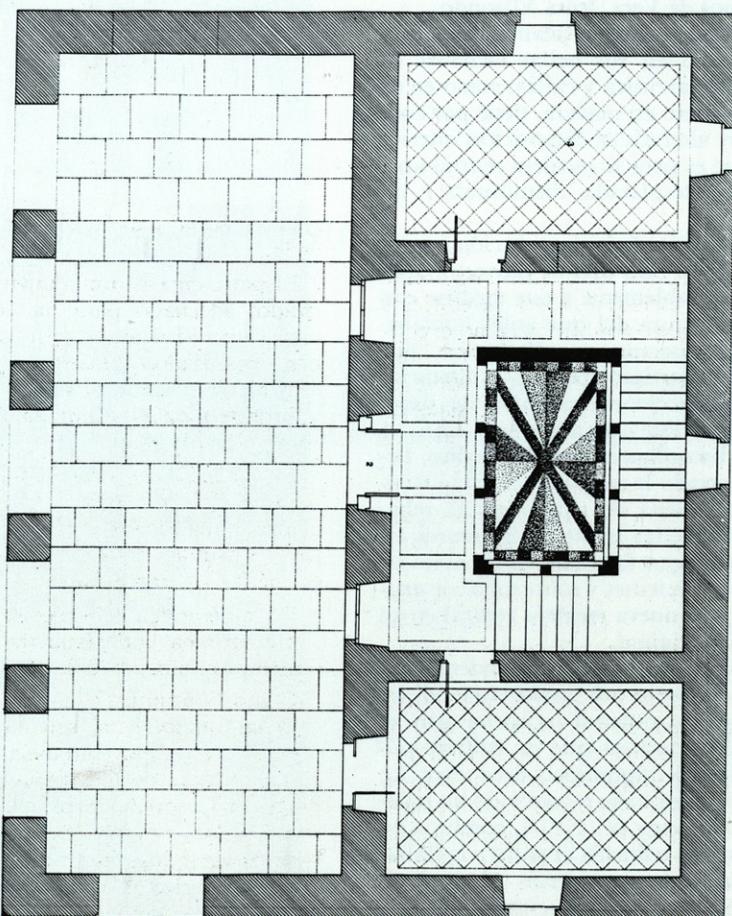
Para el resto, además de las obligadas labores de conservación, se han proyectado toda una serie de muebles en oficinas y dependencias como elementos de separación que, sin embargo, permitan la continuidad visual de las grandes salas artesonadas. Lo mismo se hace para la sala de plenos, presidida por una bella sillería rococó.
