# ARQUITECTURA

Madrid, mayo de 1925

## LAS TORRES DE TERUEL

### Causas de la ruina.

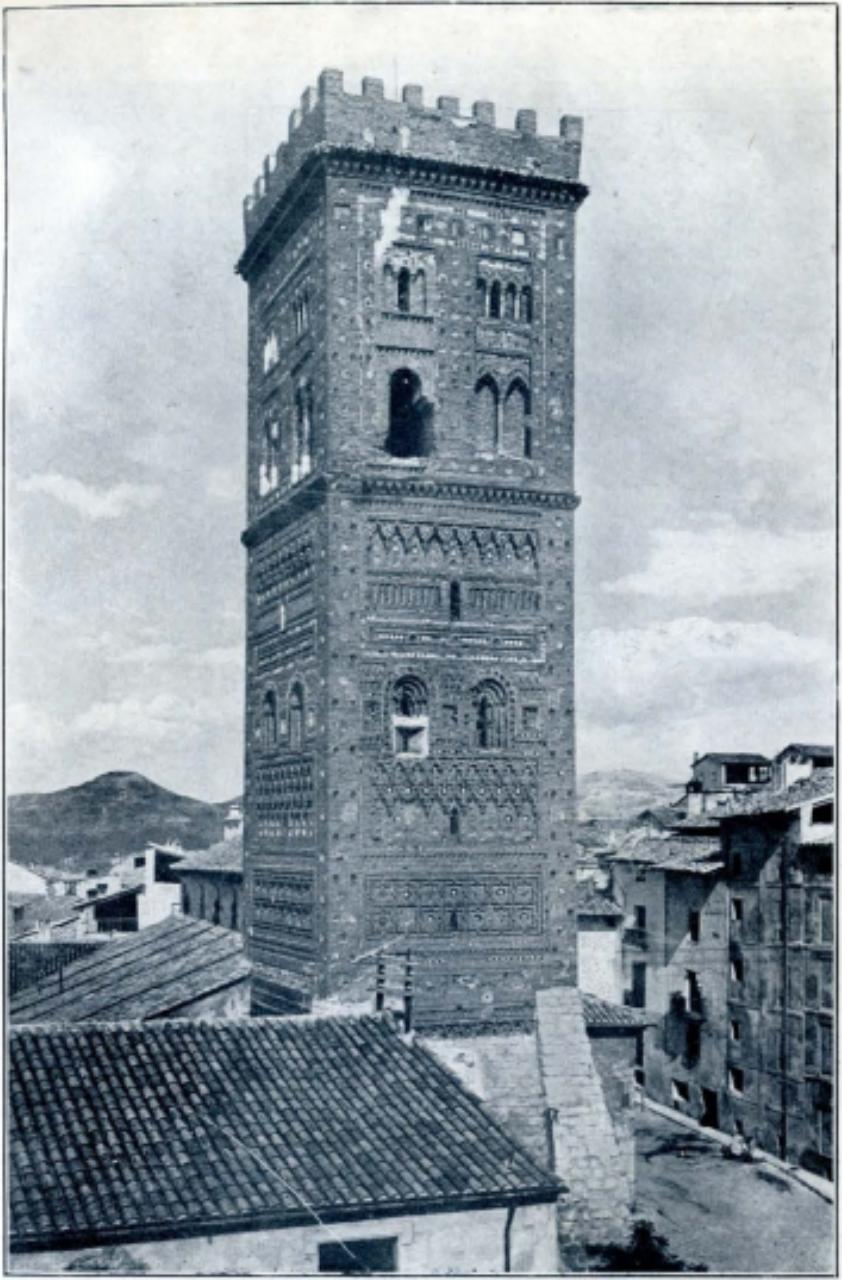
Torre de San Martín. — Fachada SO.

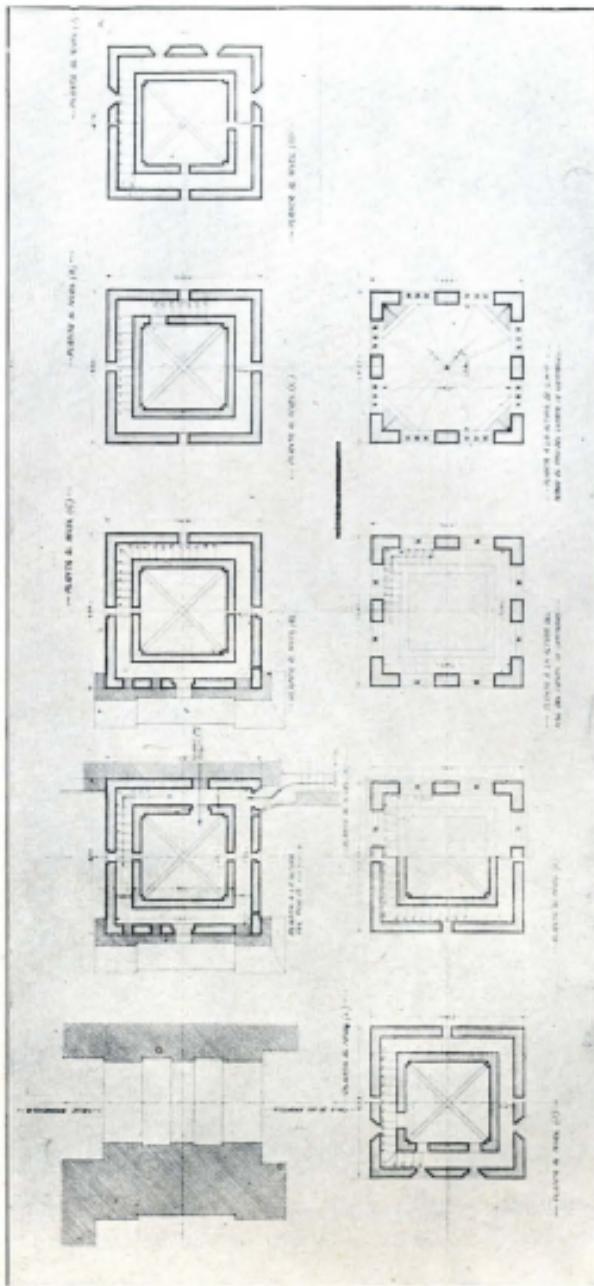
<sup>1</sup> TORRE DE SAN MARTÍN. — PLANTAS.

En el segundo cuerpo se desarrollan dos torres concéntricas separadas por un corredor de un ancho medio de noventa centímetros, cubierto por bovedilla en saledizo de diez hiladas de altura por término medio, que forman la parte inferior de la escalera, que se desarrolla principalmente en el ángulo formado por las fachadas a la calle de la Andaquilla e iglesia. Tiene la torre interior cincuenta centímetros de espesor y la exterior sesenta en toda la altura de este segundo cuerpo, estando la primera dividida en tres cuerpos o estancias de 5,90 metros de altura el primero, 6,61 el segundo y 7,65 el tercero, contando de rasante a rasante de piso. Estos departamentos están cubiertos con bóvedas de ladrillo de medio pie de espesor con nervios de ladrillo, según las diagonales, de un pie de frente. (Ver los planos de plantas, secciones y alzado.)

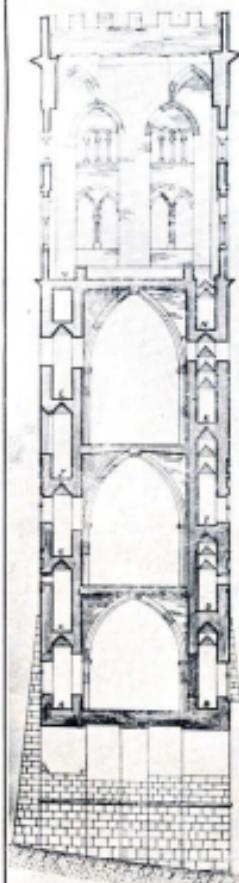
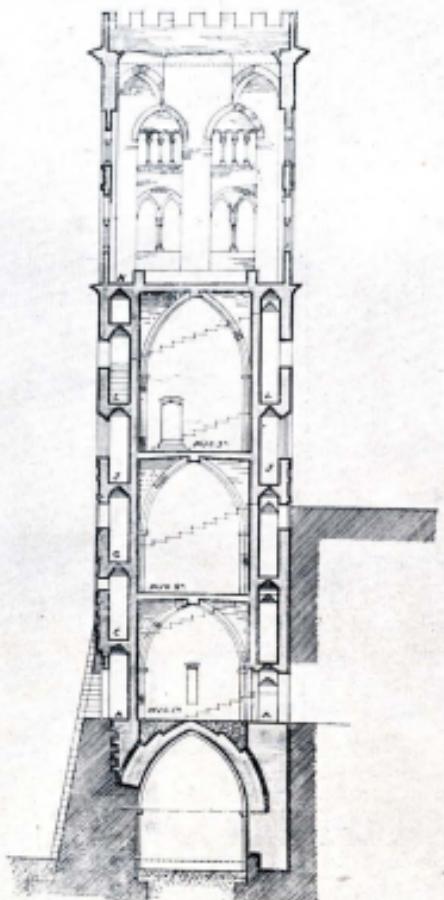
-SECCIÓN DESDE EL OESTE  
-KARRASVILLE - AMBERTES -

-SECCIÓN NÓRMAL AL EJE  
-KARRASVILLE - AMBERTES -

TORRE DE SAN MARTÍN. - SECCIONES.

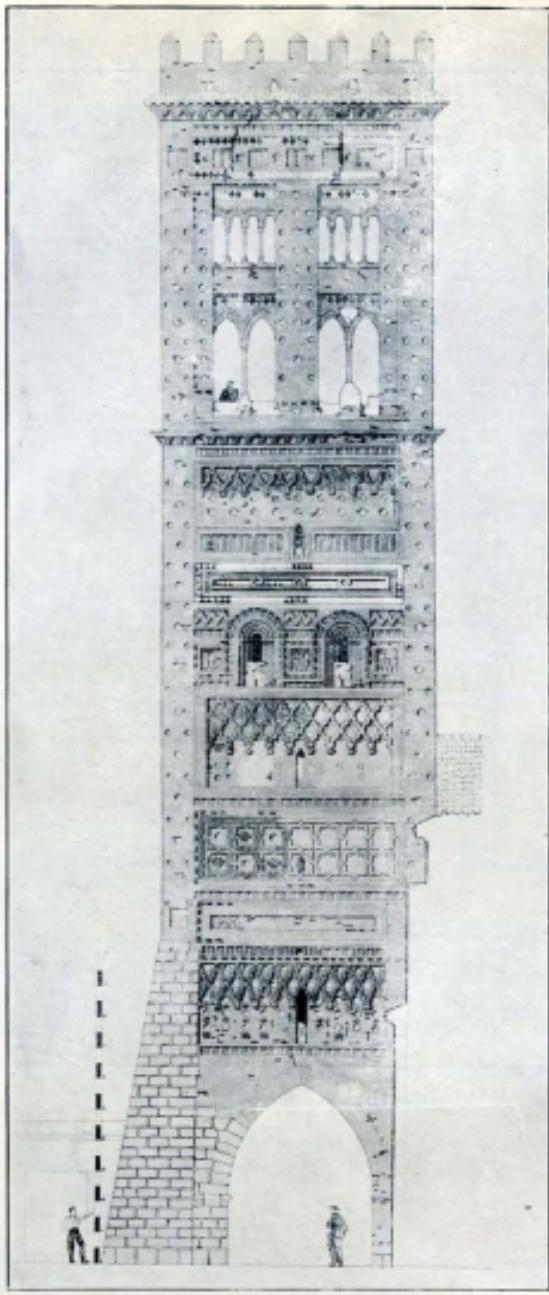
Torre de San Martín. - ALZADO.

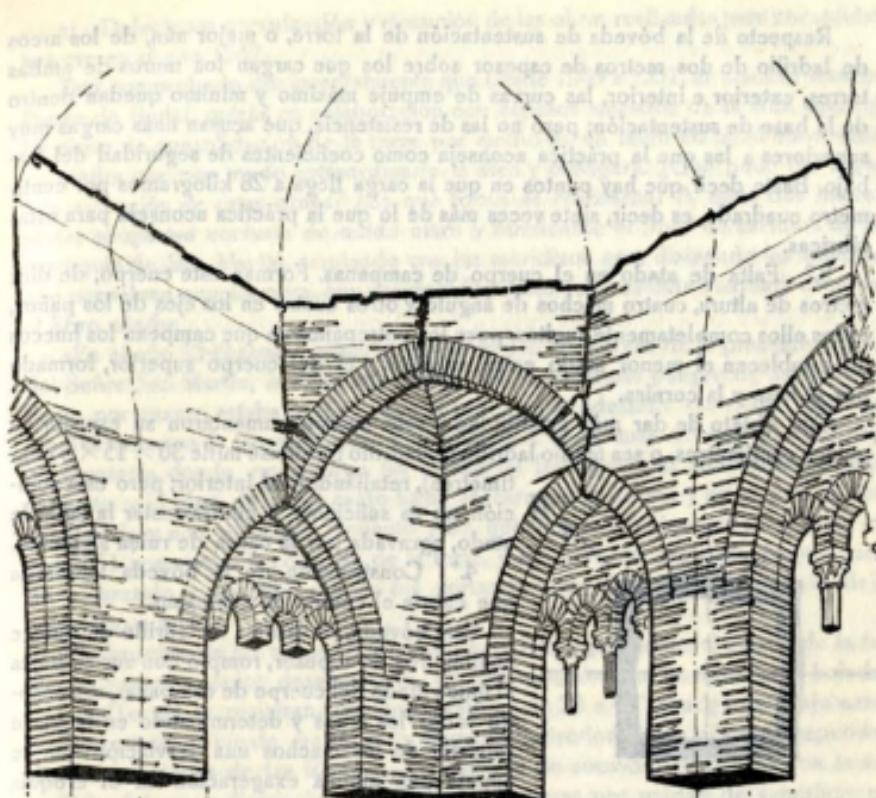
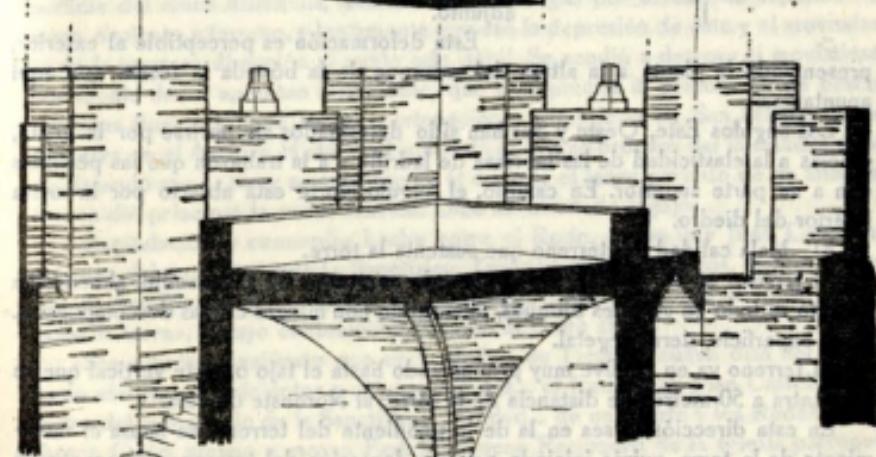
AVANTAGE DEL INTERIOR DEL CUERPO DE CAMPANAS.

3.<sup>o</sup> Falta de atado en el cuerpo de campanas. Forman este cuerpo, de diez metros de altura, cuatro machos de ángulo y otros cuatro en los ejes de los paños, todos ellos completamente sueltos, pues los entrepaños en que campean los huecos no establecen el menor atado entre aquéllos y el del cuerpo superior, formado por el friso y la cornisa.

Esta bóveda, de fábrica de ladrillo de quince centímetros de espesor, rompió con sus empujes el único atado del cuerpo de campanas, dislocando todos los arcos y determinando en la parte superior de los machos una desviación que se apunta con alguna exageración en el croquis adjunto.

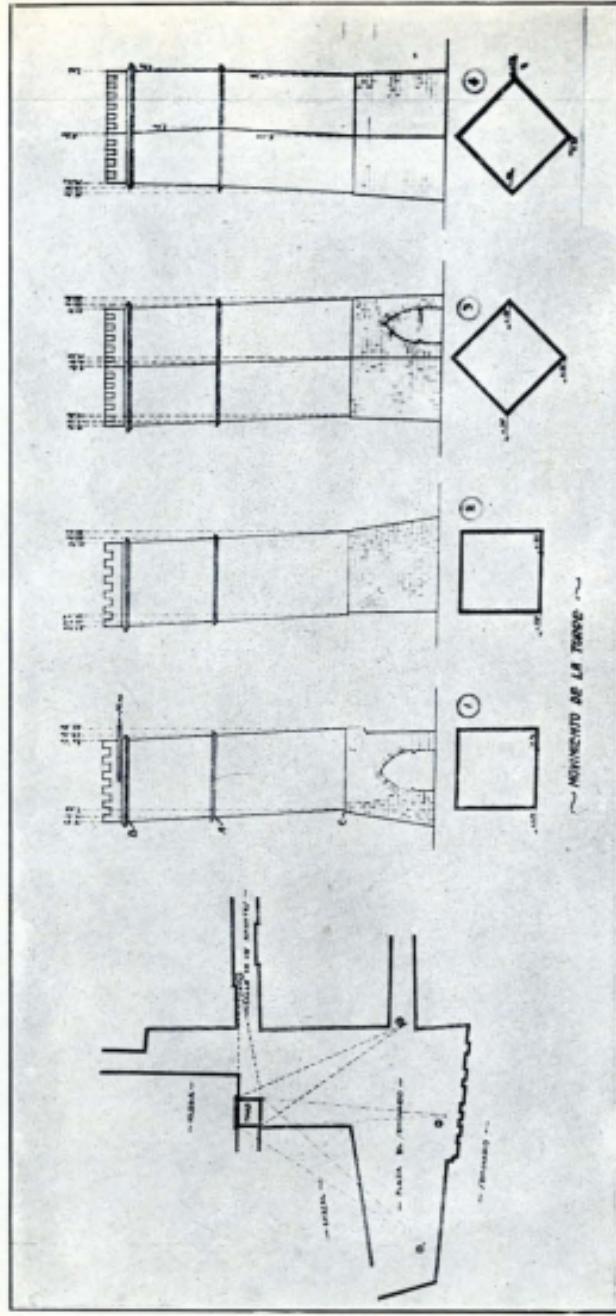
TORRE DE SAN MARTÍN. — ESTUDIO DEL RECINTO DE LA TORRE.

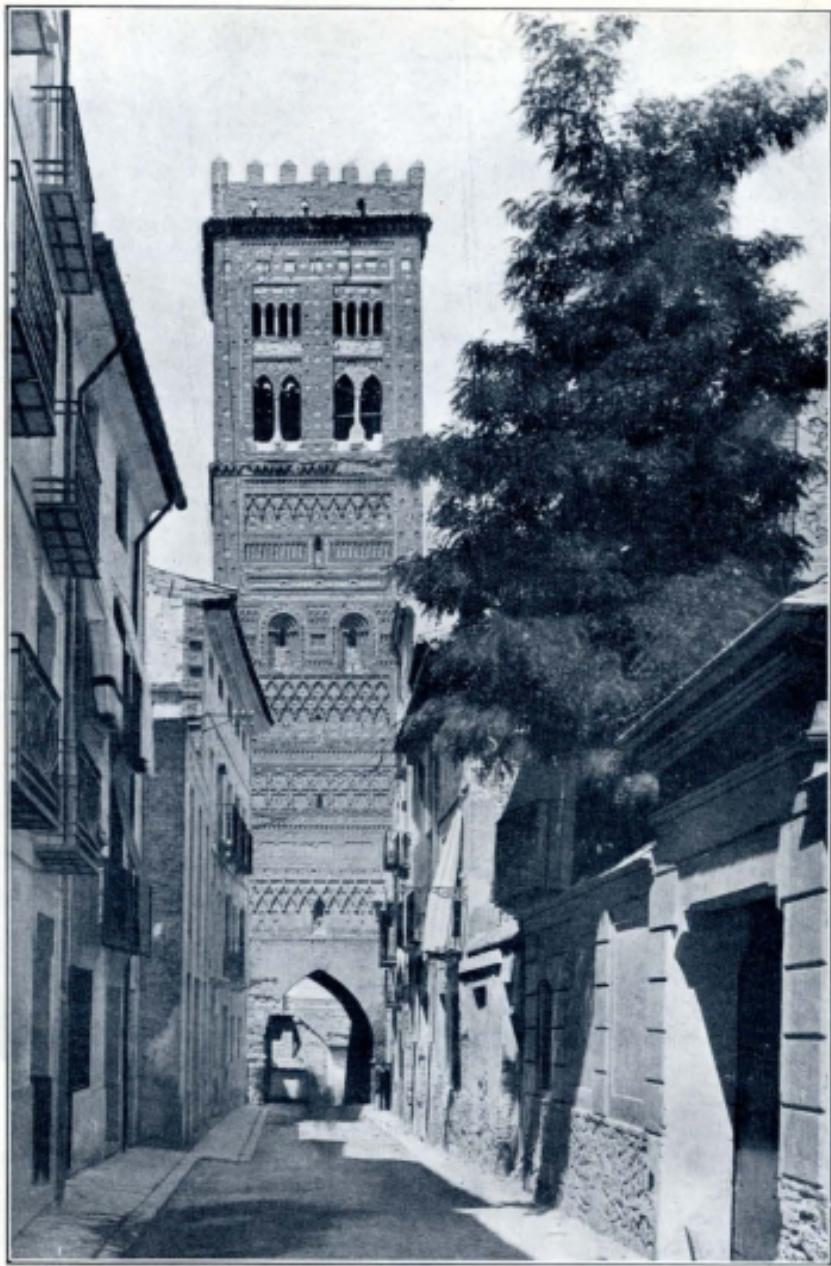
TORRE DE SAN MARTÍN. — FACHADA SE.

Se manifiestan, además, otras muchas quiebras en todas las fachadas y en la altura del primer cuerpo. De éstas, la mayor parte no acusan gravedad de momento para la estabilidad de la construcción, pero sí para el porvenir, pues todas, más o menos, rompen el atado de las fábricas. No las detallamos porque se señalan en el plano de fachada Sureste y en las fotografías.

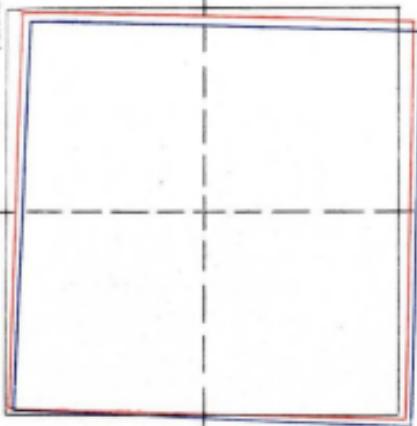
PLANO N° 3

PLANOS DE CONTORNO QUE ACUSAN EL MOVIMIENTO DE LA TORRE

La tercera figura acusa el movimiento que ha tenido el primer cuerpo de la torre y el que hubiera tenido el segundo si no existiera el movimiento parcial señalado en la figura anterior.

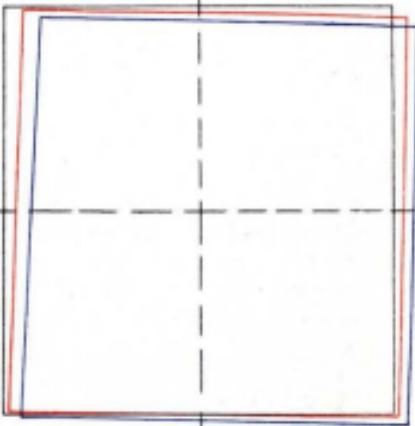
PLANO N° 4

Por último, la cuarta figura acusa el movimiento combinado, es decir, el que realmente ha tenido la torre, que es un movimiento de desplome, de aplastamiento y de torsión.

El eje de la torre se ha desplazado en dirección del ángulo Oeste, siendo de 25 centímetros el desplazamiento a la altura de la rasante del piso de campanas, y de 47 a la altura del asiento de la cornisa.

Este último plano nos dice, con toda claridad, que por falta de resistencia en el terreno se inició un movimiento de poca importancia en el sentido Amantes-Andaquilla, y que por defectuosa, defectuosísima ejecución de las obras de consolidación, se produjo un movimiento de gran importancia hacia la plaza del Seminario, que ha puesto la torre en grave riesgo, acrecentado por la descomposición que otras causas han producido en el cuerpo de campanas.

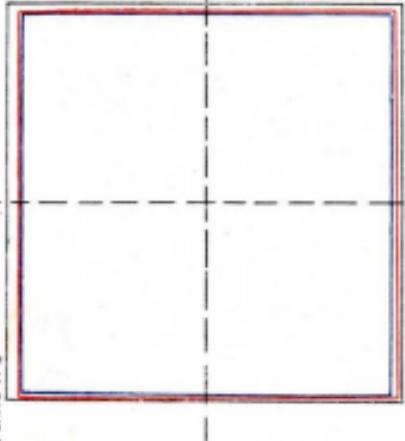
PLANO N° 1

LOCADO un taquímetro en las estaciones 1, 2, 3 y 4 que se señalan en el plano a dos milímetros, que comprende la plaza del Seminario y calle de los Amantes, y una mira en la posición indicada en el esquema número (1), que, como los sucesivos (2), (3) y (4), no está a escala, se han podido determinar con suficiente precisión los desplomes de los puntos *A* y *B* en que las hiladas de asiento de la imposta y cornisa cortan a las aristas de ángulo de la torre, con relación a los puntos *C* en que la rasante de la junta entre la última hilada de sillería y la primera de ladrillo corta a las mismas aristas. Las cotas de los alzados son las lecturas de mira, y sus diferencias acusan los desplomes a base de que la torre fuera de forma prismática; mas como es de forma piramidal, hay que deducir en las cotas de la derecha y aumentar en las de la izquierda el desplome de construcción. En esta forma se han trazado las cuatro figuras que van a continuación, en las que se define con toda claridad el movimiento de la torre. En estas plantas las líneas señalan el contorno exterior de la torre en la forma siguiente: linea negra, planta en el punto *C*; linea roja, planta en el punto *A*; linea azul, planta en el punto *B*. La primera figura señala estos contornos en la torre recién construida, y en ella miden los lados las dimensiones que se acotan en el plano. La segunda figura acusa el movimiento *parcial* del cuerpo de campanas, suponiendo que el cuerpo inferior no ha tenido ningún movimiento. En ella se aprecia perfectamente la desviación del contorno azul que en algún punto, ángulo Oeste, sale del contorno negro. En esta planta tienen las mismas dimensiones que en la anterior los lados negros y rojos, pero no los azules, que han aumentado a causa del desplome que hacia el exterior tienen los cuatro paramentos.

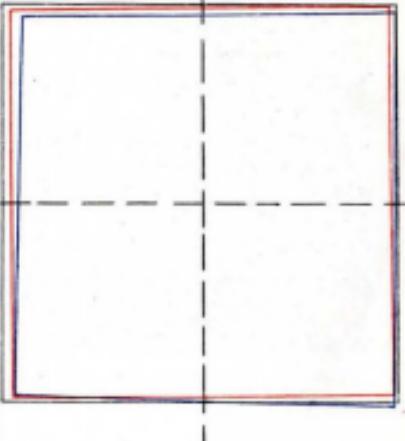
PLANO N° 2

Las dimensiones interiores, que son de 7,23 y 7,15 metros, según los ejes Andalucilla-Amantes y Seminario-Iglesia, en la rasante del piso de campanas, son de 7,30 y 7,20 metros, según los mismos ejes, cinco metros sobre la rasante anterior.

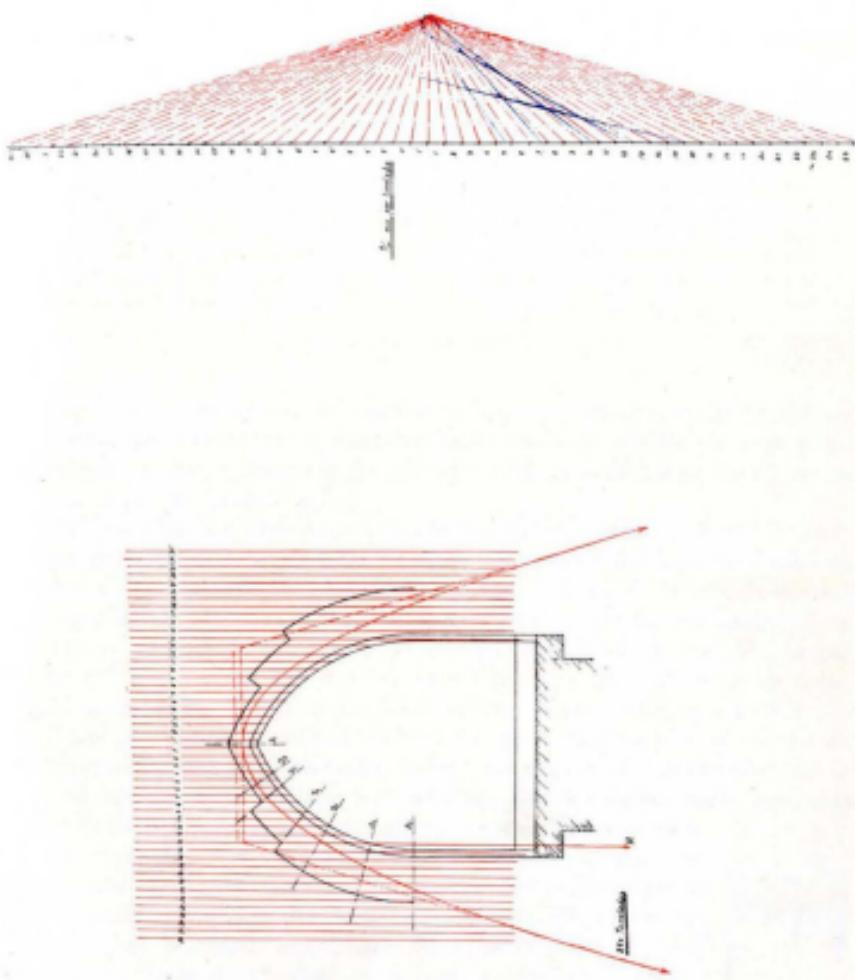
**P**ARA realizar este cálculo comenzaremos por determinar las cargas que actúan sobre cada uno de los arcos, suponiendo al material un peso de 1.600 kilogramos por metro cúbico para los muros de fábrica; 300 kilogramos por metro cuadrado en los pisos, incluyendo en los mismos las sobrecargas accidentales; 200 kilogramos por metro cuadrado para las bóvedas superiores y cubierta, y 250 kilogramos por metro cúbico para sobrecargas accidentales, como viento, nieve, etcétera. En esta última se ha considerado una capa de nieve de 25 centímetros de altura como máximo, teniendo en cuenta las condiciones climatológicas de la población.

Como la bóveda que sostiene la parte central de la torre no se encuentra en tan malas condiciones de resistencia como los arcos fajones de dos metros de espesor que reciben todo el peso de los muros interiores y exteriores de la torre, se ha referido el cálculo a estos últimos; y dada la gran trabazón que existe entre los materiales y la gran altura del muro, que contribuye a repartir la carga, se ha supuesto está uniforme en todo el trasdós del arco.

Torre de San Martín. — Cálculo de los arcos sujetos de sustentación de la torre.

Para el cálculo tomaremos 482 toneladas, lo que nos da un valor de 9.640 kilogramos para cada una de las cincuenta fuerzas en que se ha dividido la carga total. Estas fuerzas vendrán aplicadas en los puntos medios de cada una de las cincuenta partes en que se ha dividido la luz.

Trazado el polígono funicular de dichas fuerzas, conocemos el punto de paso de la resultante general a cada lado del arco, y podemos determinar las curvas de empuje máximo y mínimo, ninguna de las cuales sale fuera de la base de sustentación, quedando, por consiguiente, en buenas condiciones de estabilidad. Pero no ocurre así con las de resistencia, ya que los coeficientes de trabajo o cargas unitarias son tan elevados que sobrepasan con mucho a los coeficientes de seguridad aconsejados por la Resistencia de Materiales. Estos coeficientes se deducen de la ecuación general de resistencia, sin más que sustituir en ella los valores de la compresión normal y del momento flector que origina la excentricidad de la carga, por sus valores particulares para un plano de junta determinado. Supongamos uno de estos planos de junta sometido a la acción de varias fuerzas cuya resultante sea  $R$ , de componentes tangencial y normal que designaremos por  $T$  y  $N$ , y sea  $e$  el espesor del arco. El momento flector producido por la fuerza tangencial respecto del centro de la junta es nulo por pasar aquélla por dicho centro. El de la fuerza  $N$  vale  $Nae$ , llamando  $a$  la distancia del centro de la junta al punto de aplicación de la resultante. Teniendo en cuenta que la sección del arco es un rectángulo, su momento de inercia respecto del eje que pasa por el centro de la junta valdrá  $I' 12 le^3$  y la sección será  $le$ . Sustituyendo estas expresiones en la ecuación general de resistencia, tendremos:

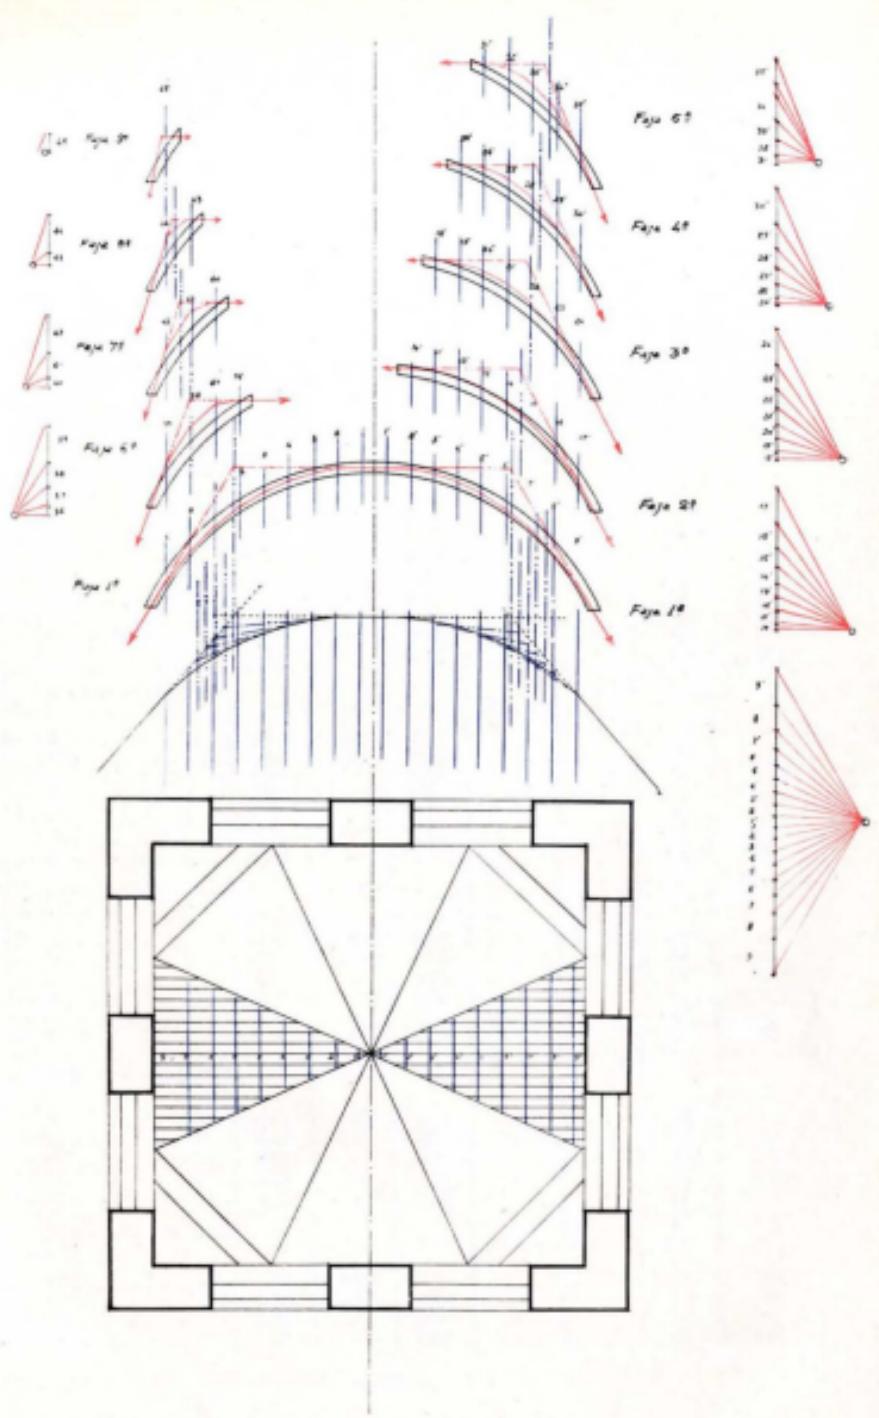
Para el estudio de la estabilidad de la referida bóveda hemos dividido cada témpano en diez y ocho fajas por planos verticales, distantes diez y ocho centímetros. A su vez, una de estas fajas se ha subdividido en dovelas ficticias de juntas verticales por medio de planos verticales, perpendiculares a los anteriores y distantes entre sí cuarenta centímetros.

El cálculo de las fuerzas que actúan en los centros de gravedad de las dovelas se ha obtenido suponiéndolas para su cubicación equivalentes a prismas oblicuos, de alturas y longitudes variables, pero de espesor constante. El peso unitario de la fábrica se ha supuesto de 1.600 kilogramos por metro cúbico. Las cubicaciones pueden verse en el detalle de cargas que a continuación se inserta:

Cálculo de estabilidad de la bóveda que cubría el cuerpo de campanas.

Acusan estos gráficos un enorme trabajo a flexión en los riñones de la bóveda, que por ser de ladrillo está en muy malas condiciones para resistir esta clase de esfuerzos, que determinan la desviación de los muros y la ruina de la bóveda.

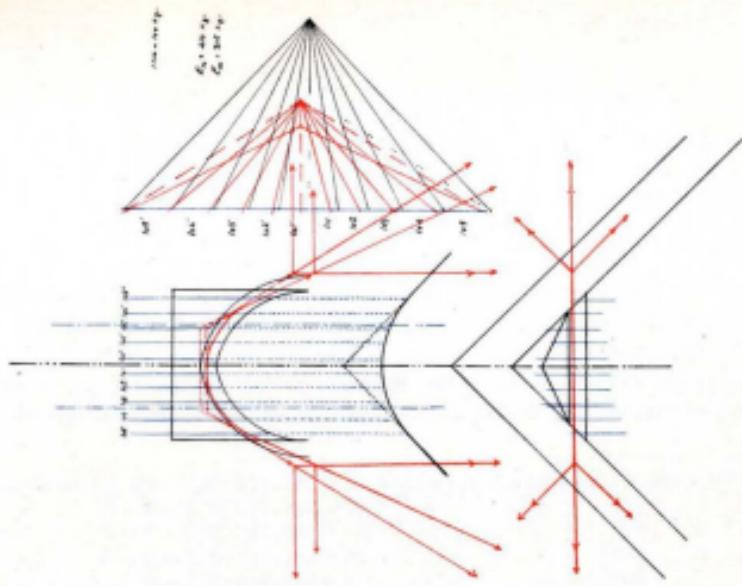
Cálculo de los esfuerzos de los arcos sobre las perchas.

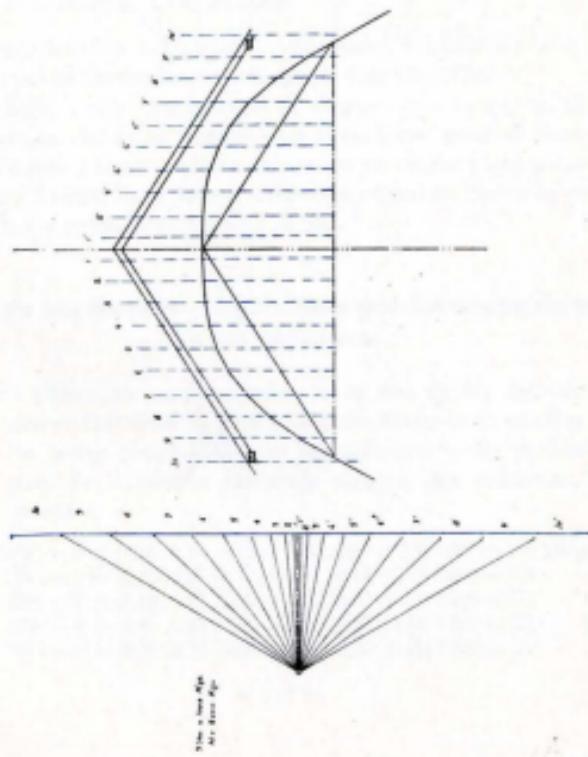
Cálculo del esfuerzo de los paralelos.

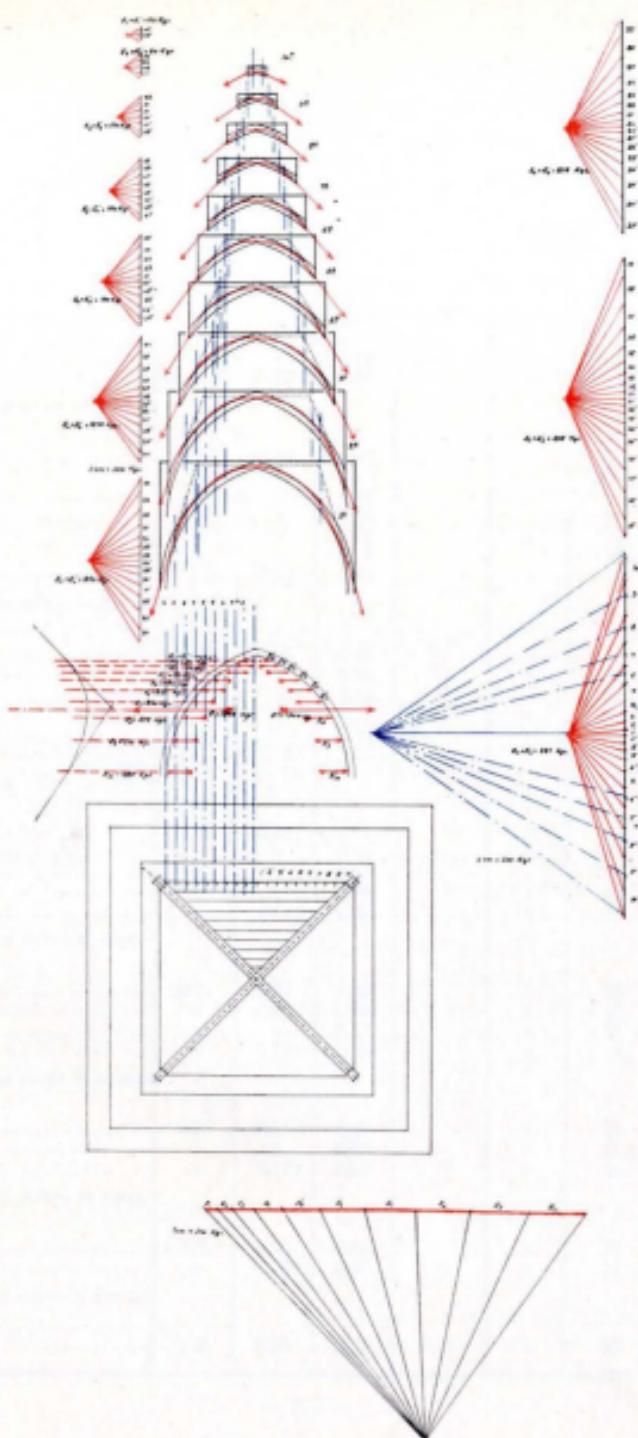
Cálculo de la bóveda por sección.

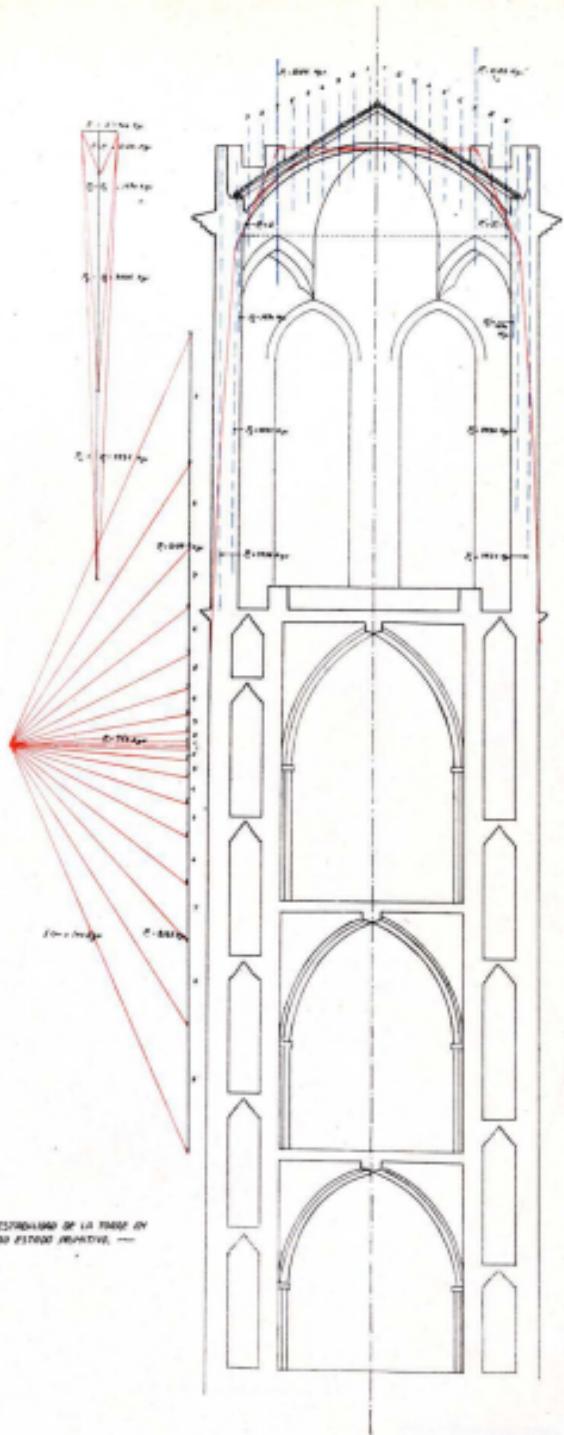
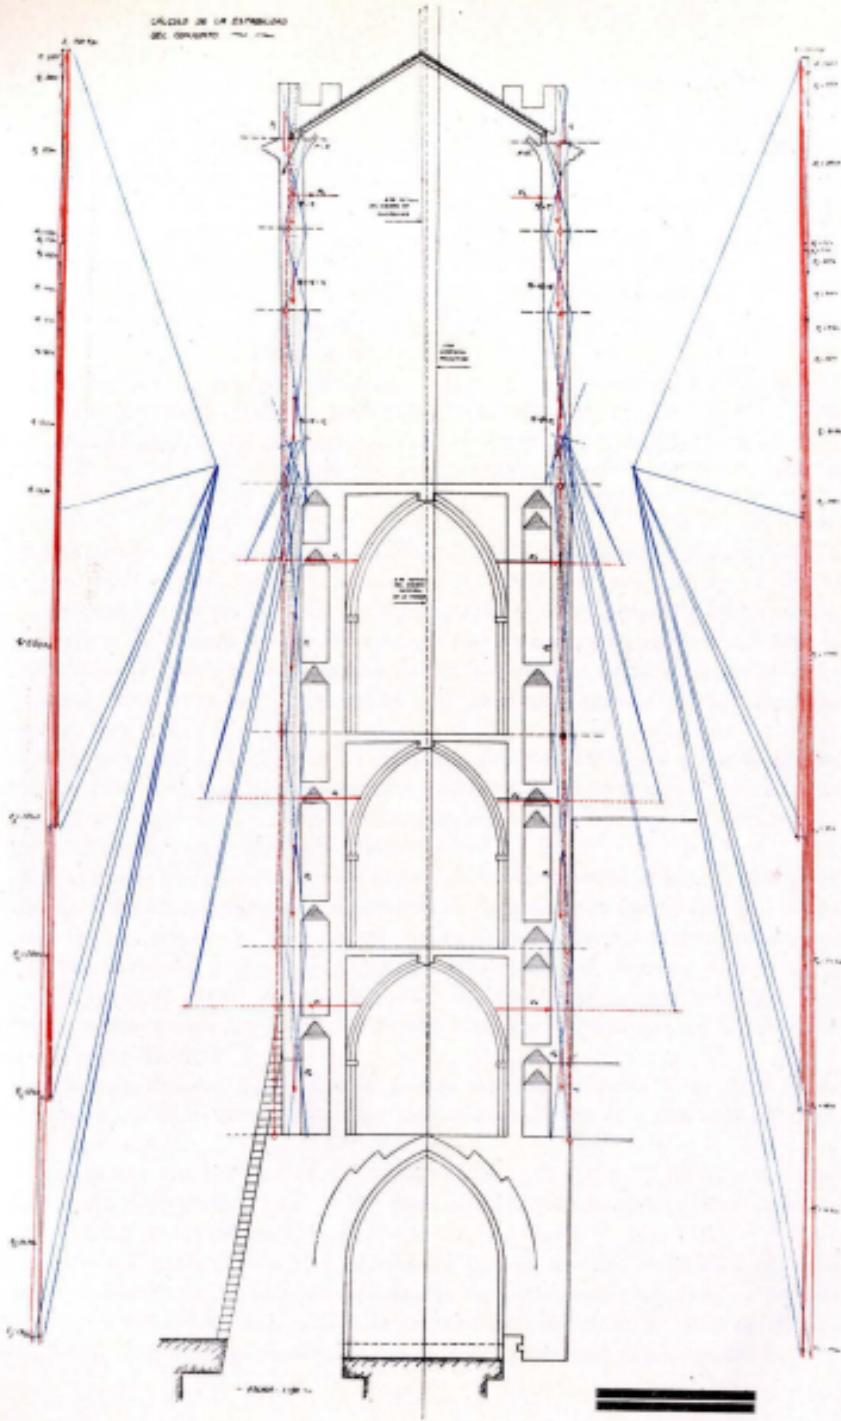
Se observa que no todos los centros de presión quedan alojados dentro del espesor del muro, indicando las deficientes condiciones de estabilidad en que éste se encuentra. Esta desviación de la línea de centros de presión es debida más bien al gran desplome del muro que a los empujes que éste soporta.

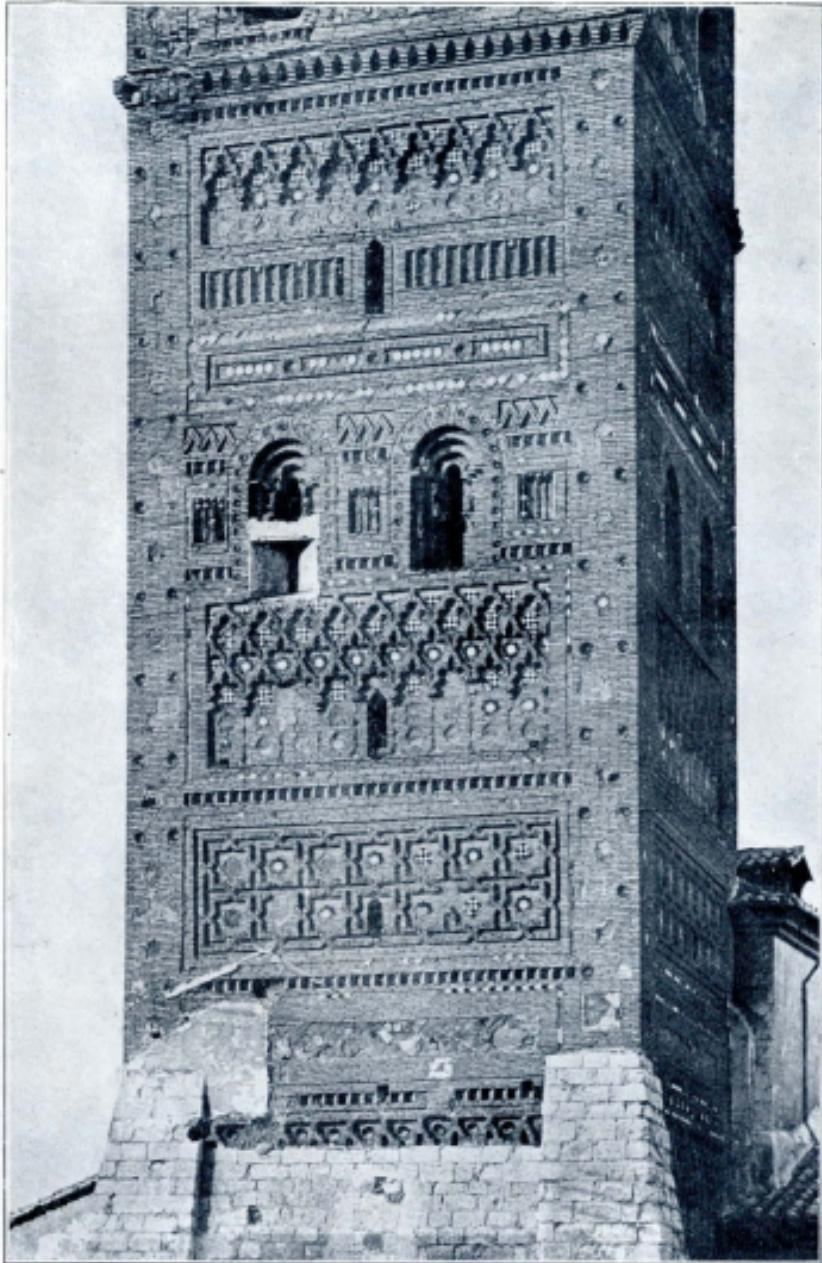
TORRE DE SAN MARTÍN. — FACHADA SO.

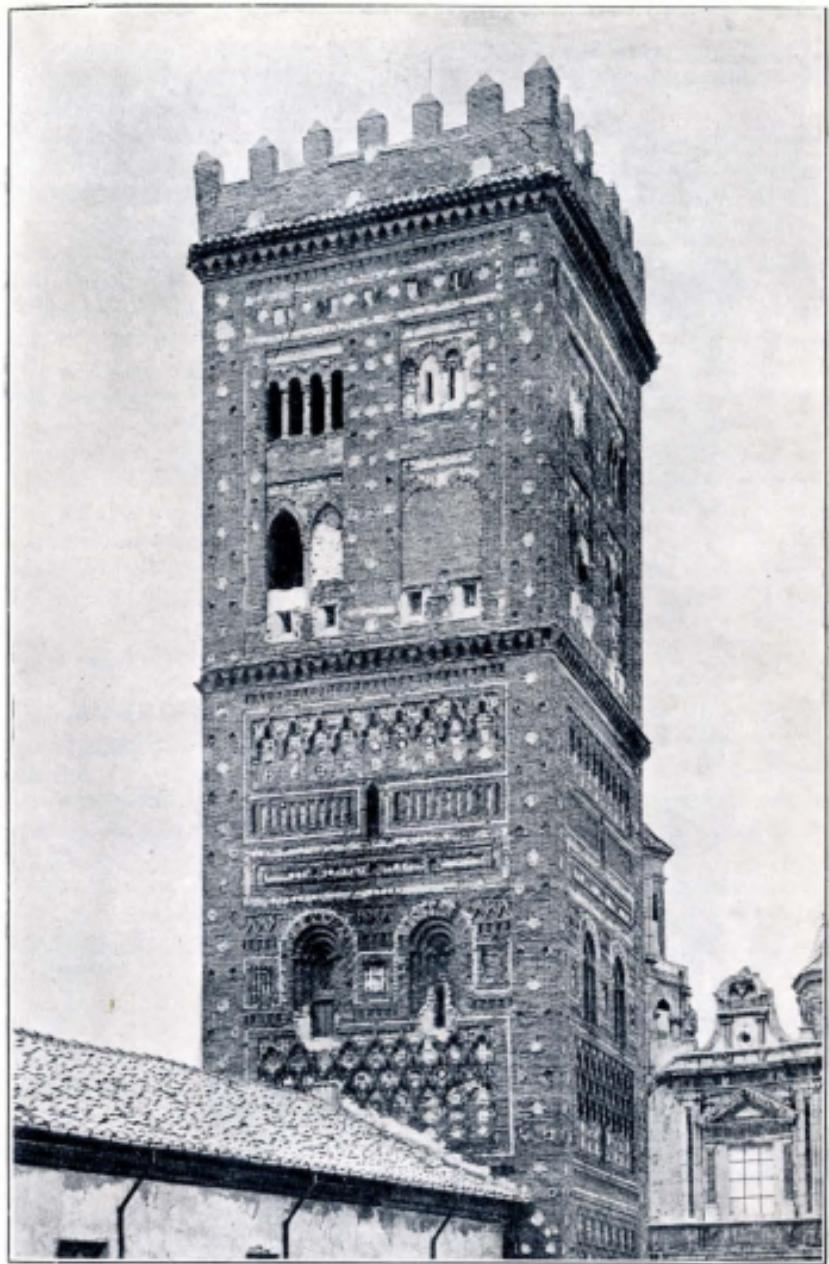
Torre de San Martín. — ANGULO E.

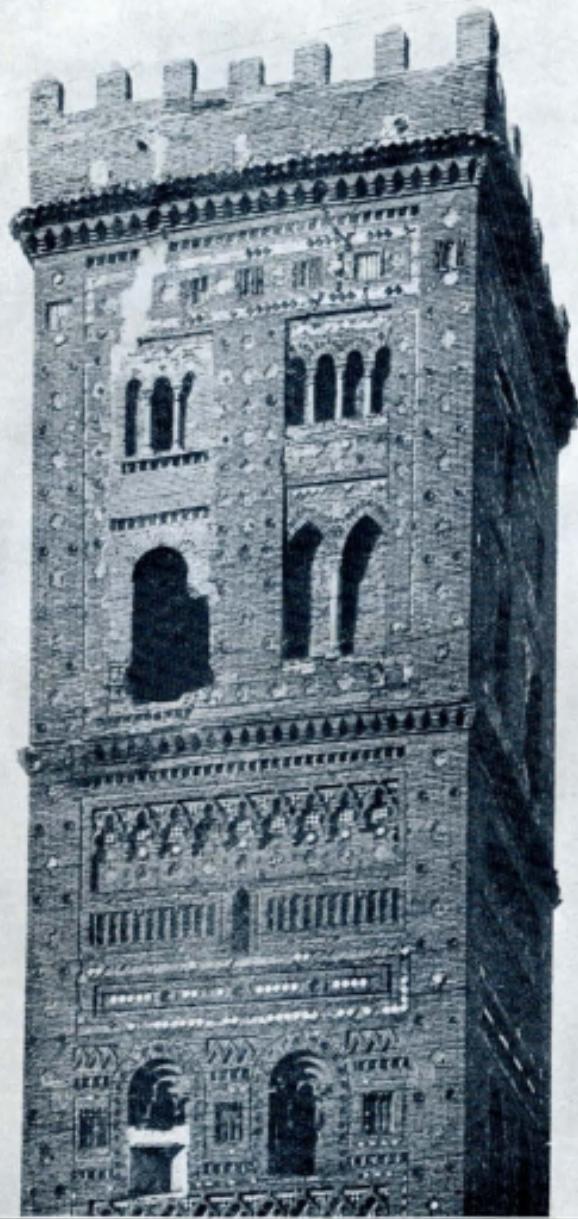
Torre de SAN MARTÍN. — FACHADA SO.
