LA REPARACIÓN DE LA ABADÍA DE SAN QUIRCE, EN LA PROVINCIA DE BURGOS

FRANCISCO IÑIGUEZ
Arquitecto.

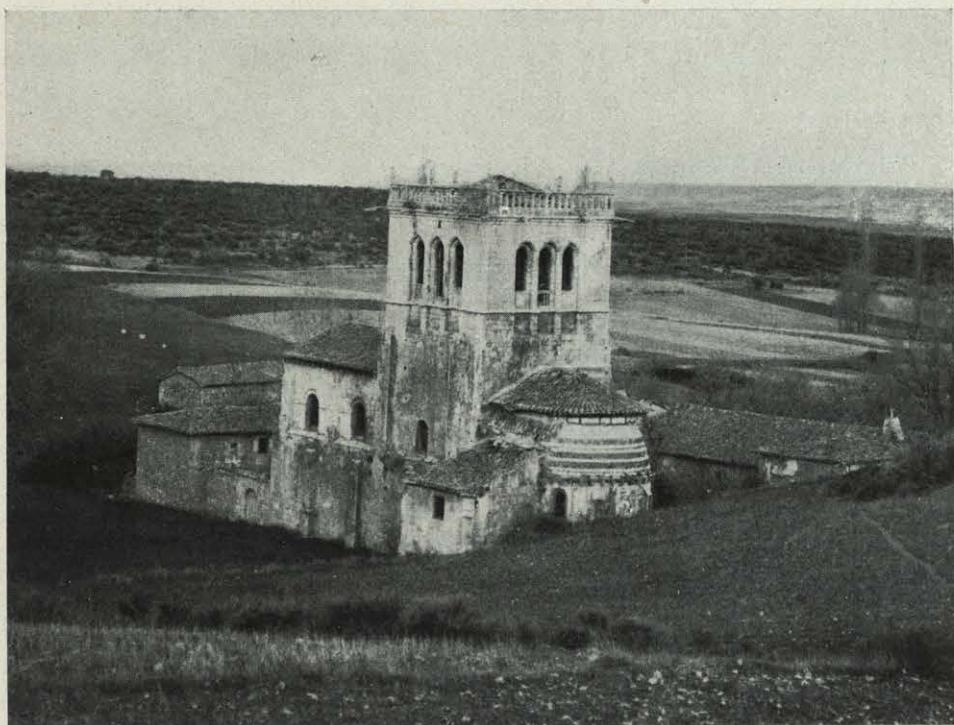
Figura 2.^a. Conjunto antes de las obras.

En la figura 2 se entrevé la curiosa cubierta de trasdós, de cúpula tapada y deformada por un tejadillo, que sólo valía para desfigurar una forma única. Al lado lo tapa la sacristía, que no pudo desaparecer por tener una rica bóveda gótica del siglo XVI; pero si no la sacristía,

desapareció el tejado, se destapó la cubierta primera y se excavó alrededor cuanto fué posible, hasta dejar al descubierto toda la fábrica. Por fortuna, todo en tan buen estado que sólo son nuevas las hiladas de la cubierta: una en la curva y las dos de remate, no completas; las

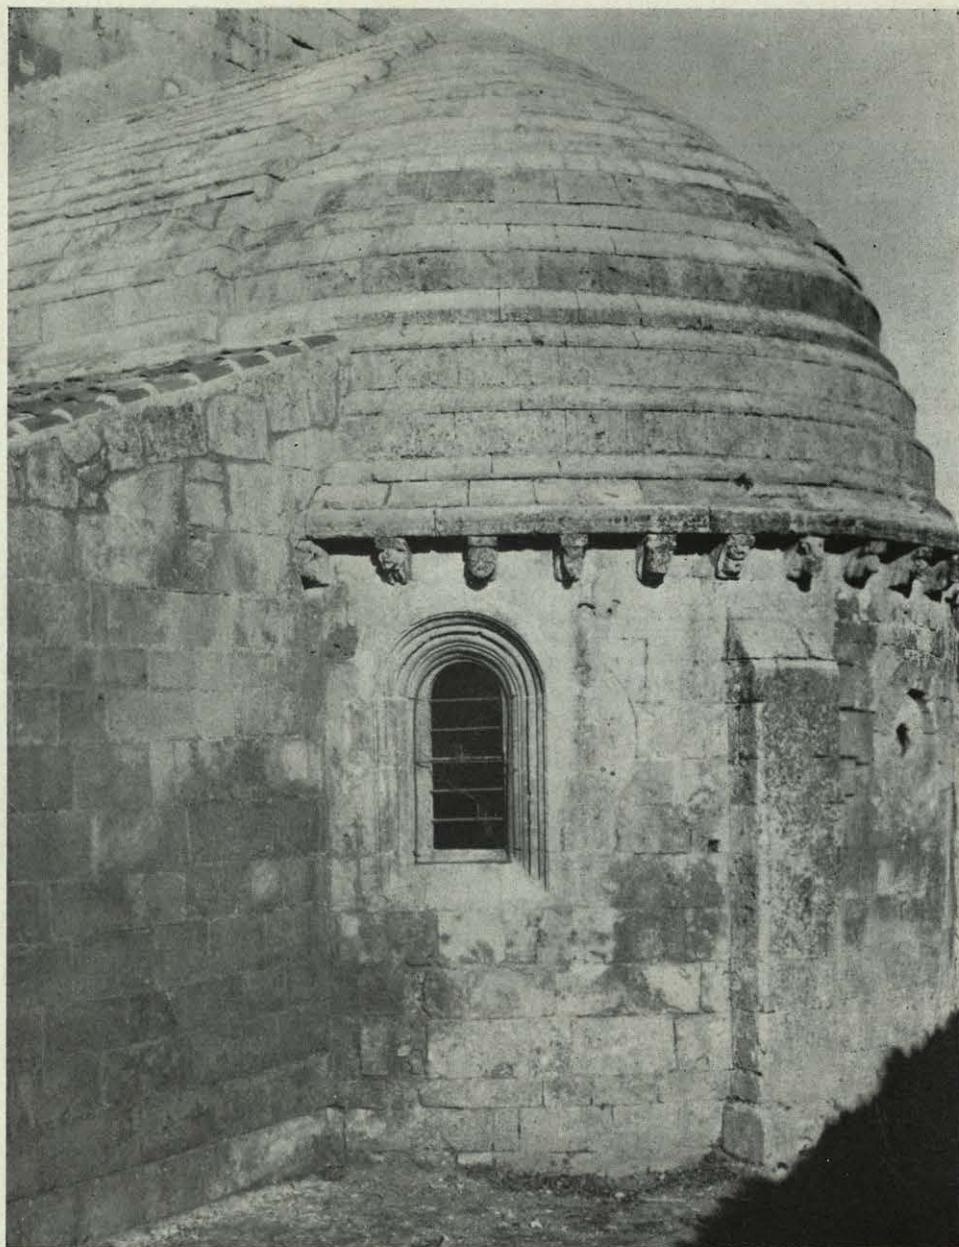
Figura 3.^a. Abside después de las obras.

La torre fué más complicada. En lo más alto nacieron unos robles (Fig. 3), cuyas raíces recorrian todos los tendales hasta los arcos de las ventanas. El remedio fué desmontar todo lo removido y volverlo a asentar.

figuras 1 y 3 acusan lo nuevo por diferencia de tono.

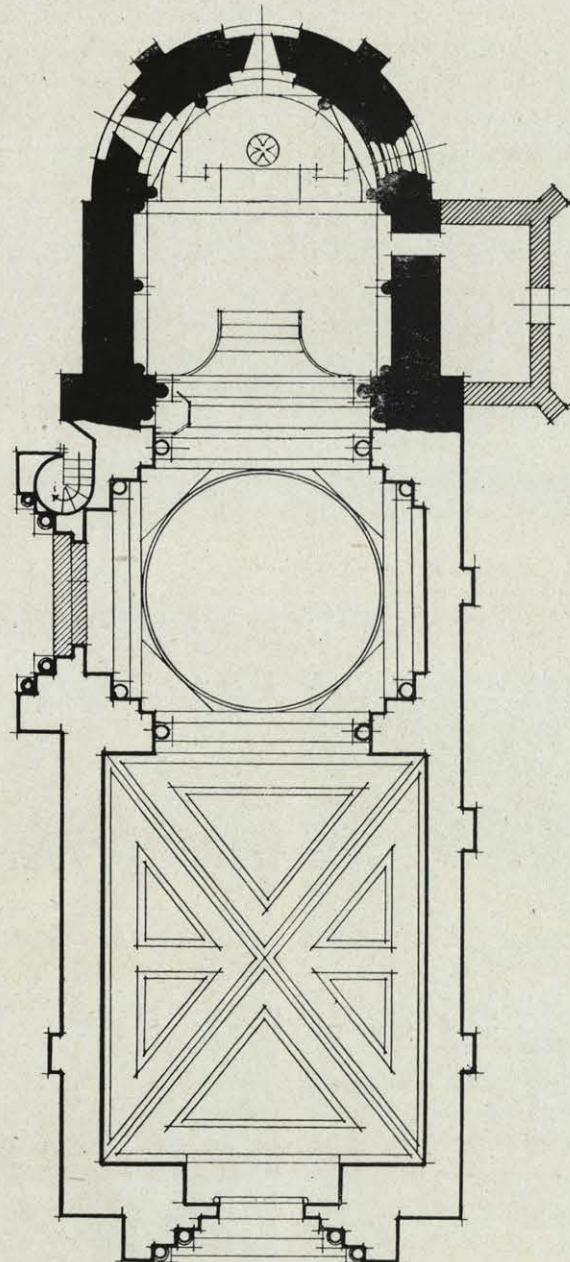
Figura 4.^a

La fecha final es la que conviene: en 1147 quedó terminada y se consagra, o poco antes si se quiere. En la obra trabajan sucesivamente dos maestros en el ábside y la nave, construyendo las dos zonas de diverso relleno de la planta rectificada de las anteriores publicadas, que no son ciertas (fig. 4). Trabajan con gran diferencia de tiempo el uno del otro, con escul-

•Abadía de San Quirce.
(Burgos)

escala 1:100

•Planta.

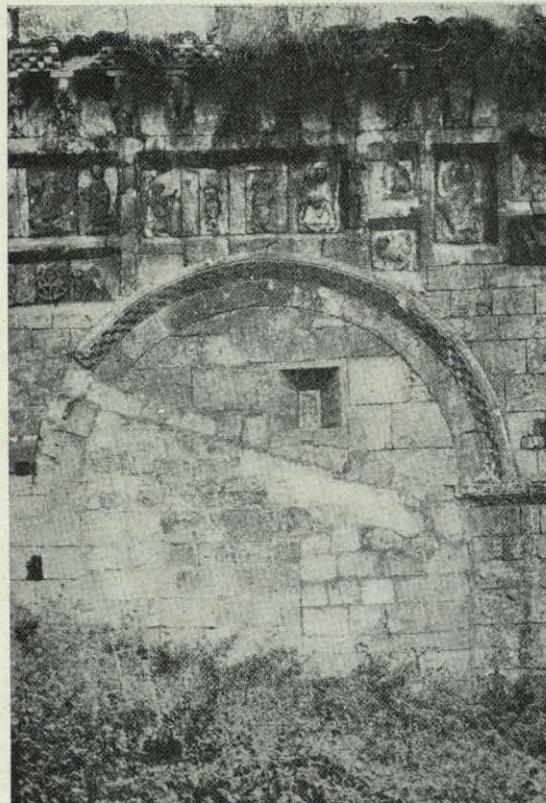
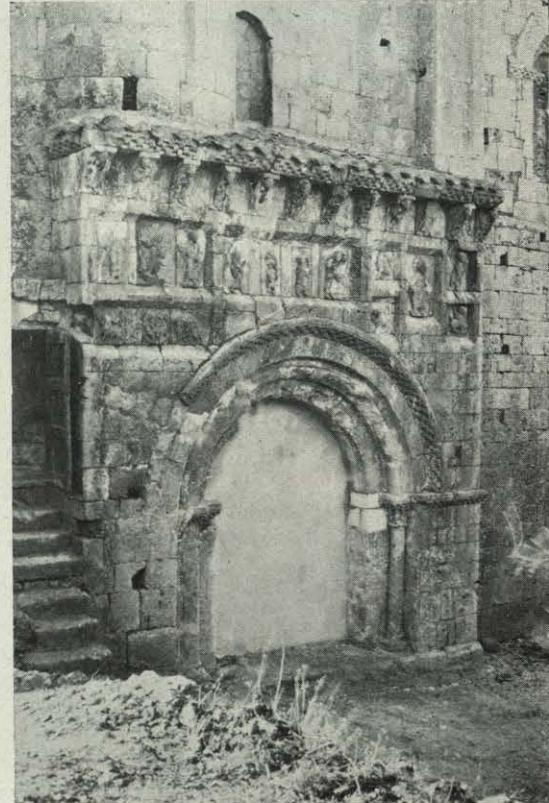
Figuras 5.^a y 6.^a. Portada septentrional antes y después de las obras.

De lo restante exterior se descubrió la mutiladísima puerta del lado norte, imposible ya de abrir sin gran coste y bastante restauración (Figs. 5 y 6); se remendaron los muros y cerraron las grietas y todo quedó en su aspecto, como resultó a principios del siglo XVI, luego de la sustitución de la torre románica por otra górica del tipo de Colonia. De la vieja queda todo el cuerpo bajo y la escalerilla de caracol hasta el tejado inclusive; el picuricho que la remata es de la fecha del campanario. Para dar idea de cómo fué su traza primera, se han hecho los dos dibujos comparativos (Figs. 8 y 9),

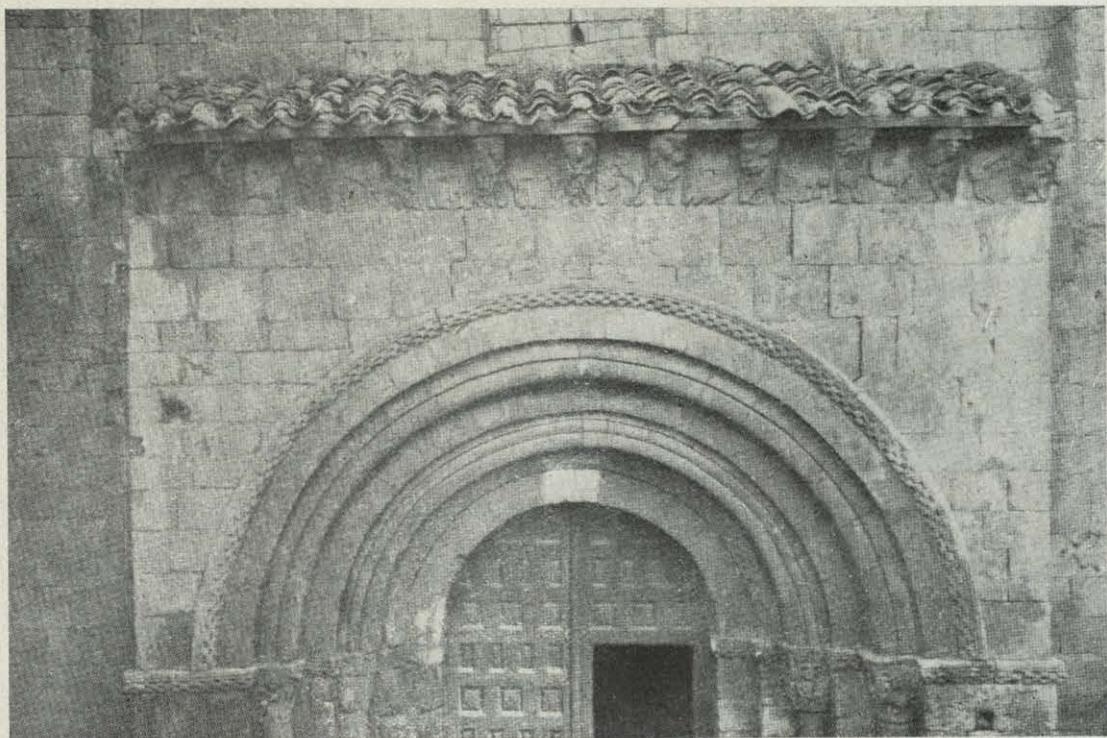
Figura 7.^a. Detalle de la puerta occidental.

En la puerta oeste sólo se reparó su tejadillo (Fig. 7), y del interior, previamente quitados el altar barroco, no malo, fechado en 1736 y dorado en 1759, y una malhadada sillería de coro que taponaba la reducida nave (4); quedaron al descubierto el ábside y las pilastras, con las

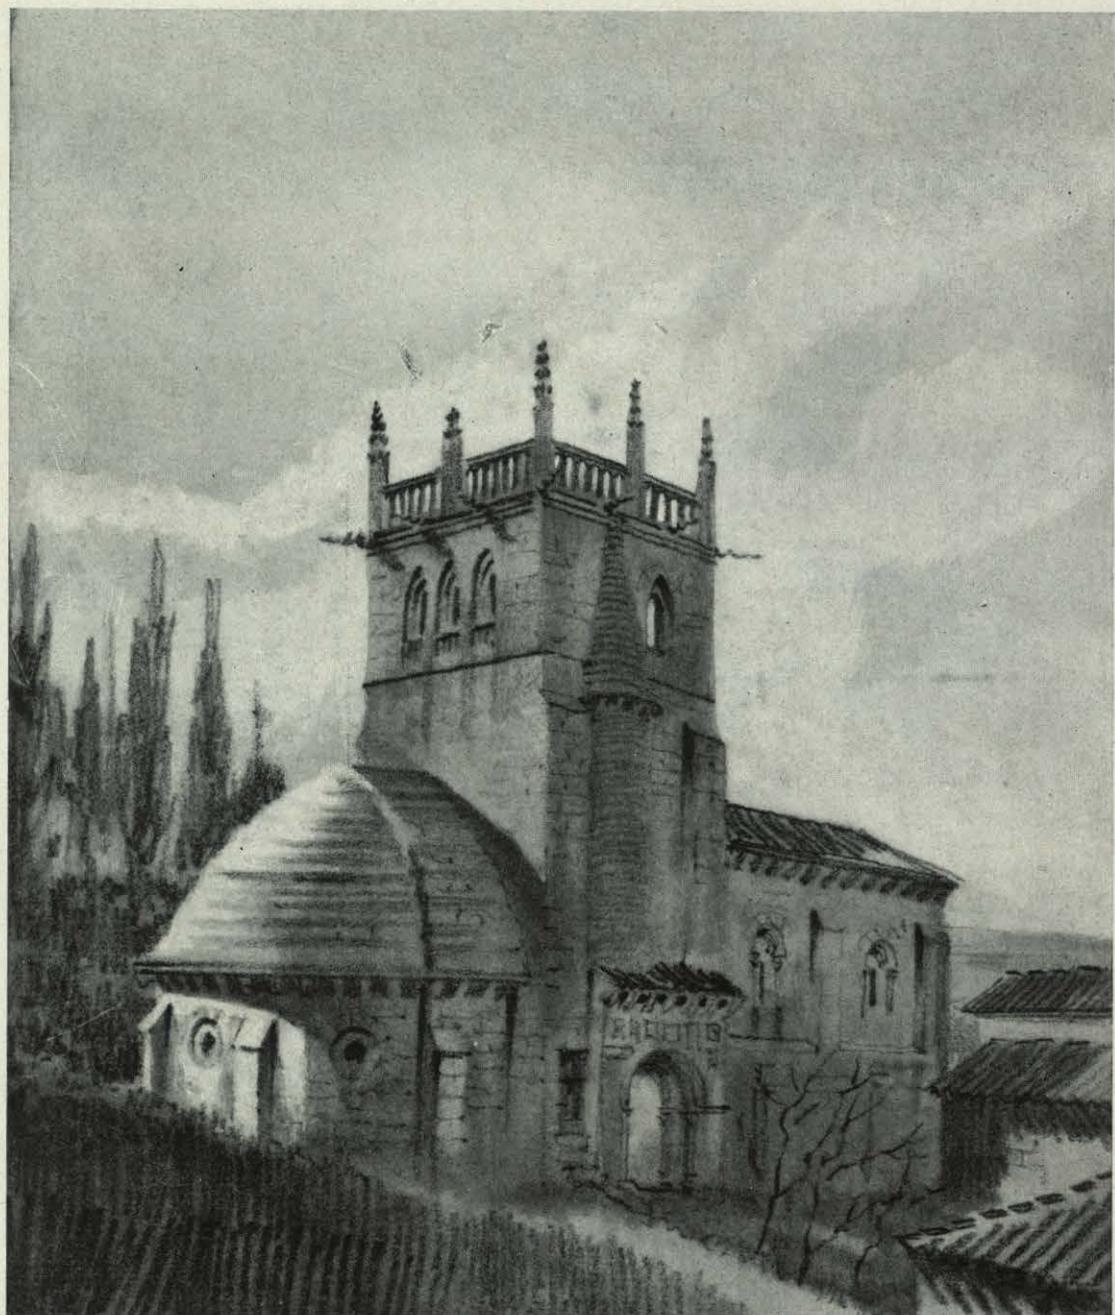
Figura 8.^a. Dibujo antes de las obras.

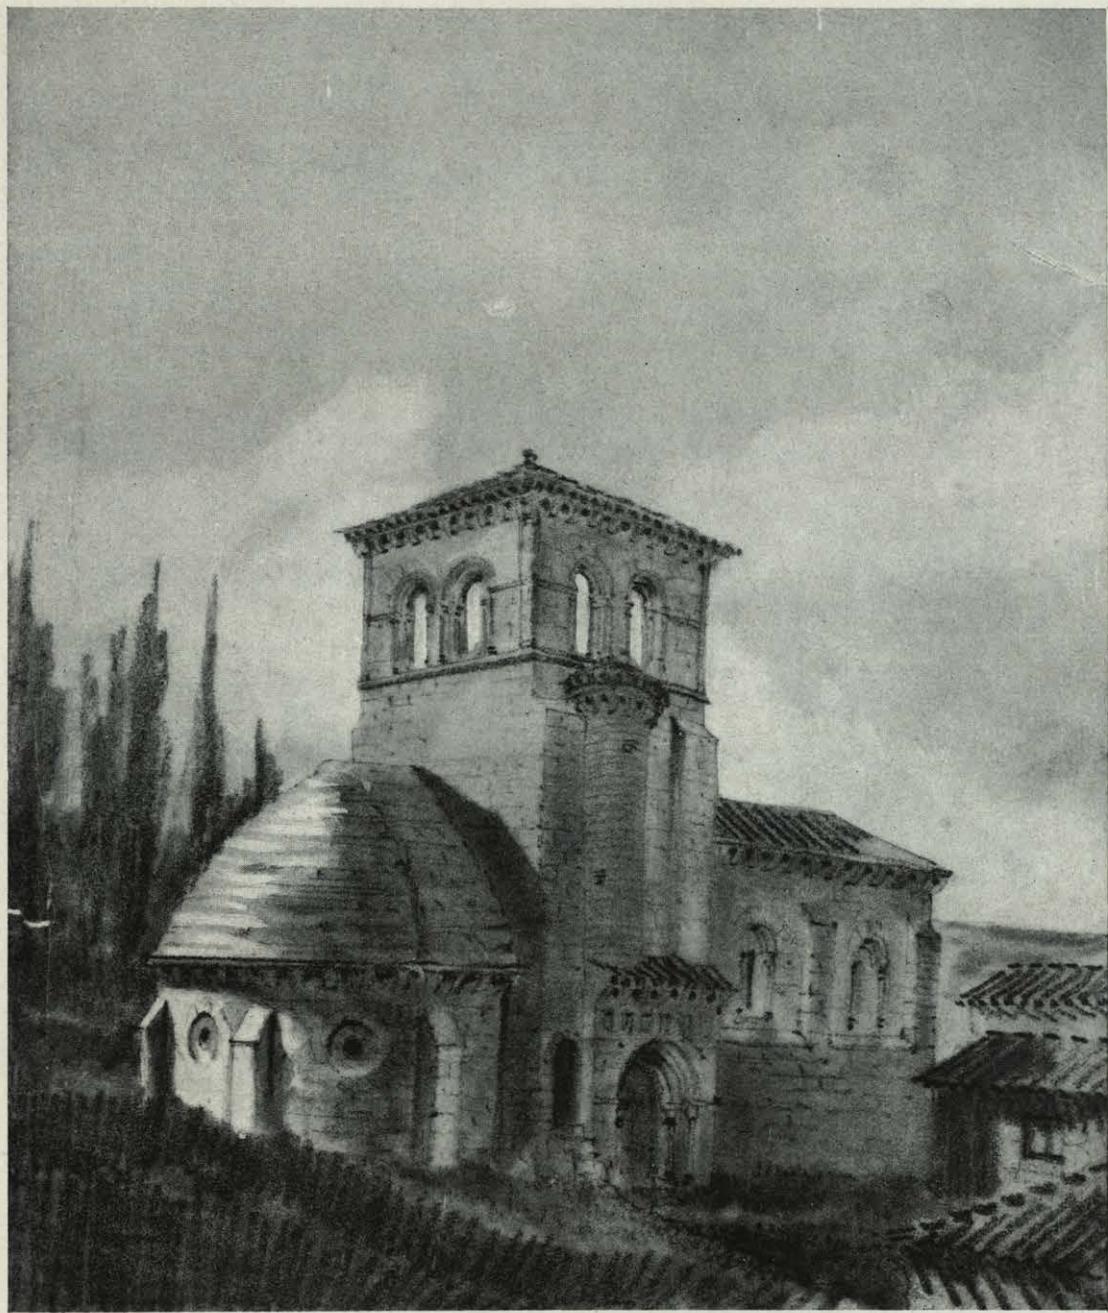
Figura 9.^a. Dibujo después de la reparación.

sustituyendo lo nuevo del uno por la copia de uno de tantos que subsisten, proporcionado y adaptado a la iglesia que le sirve de base.

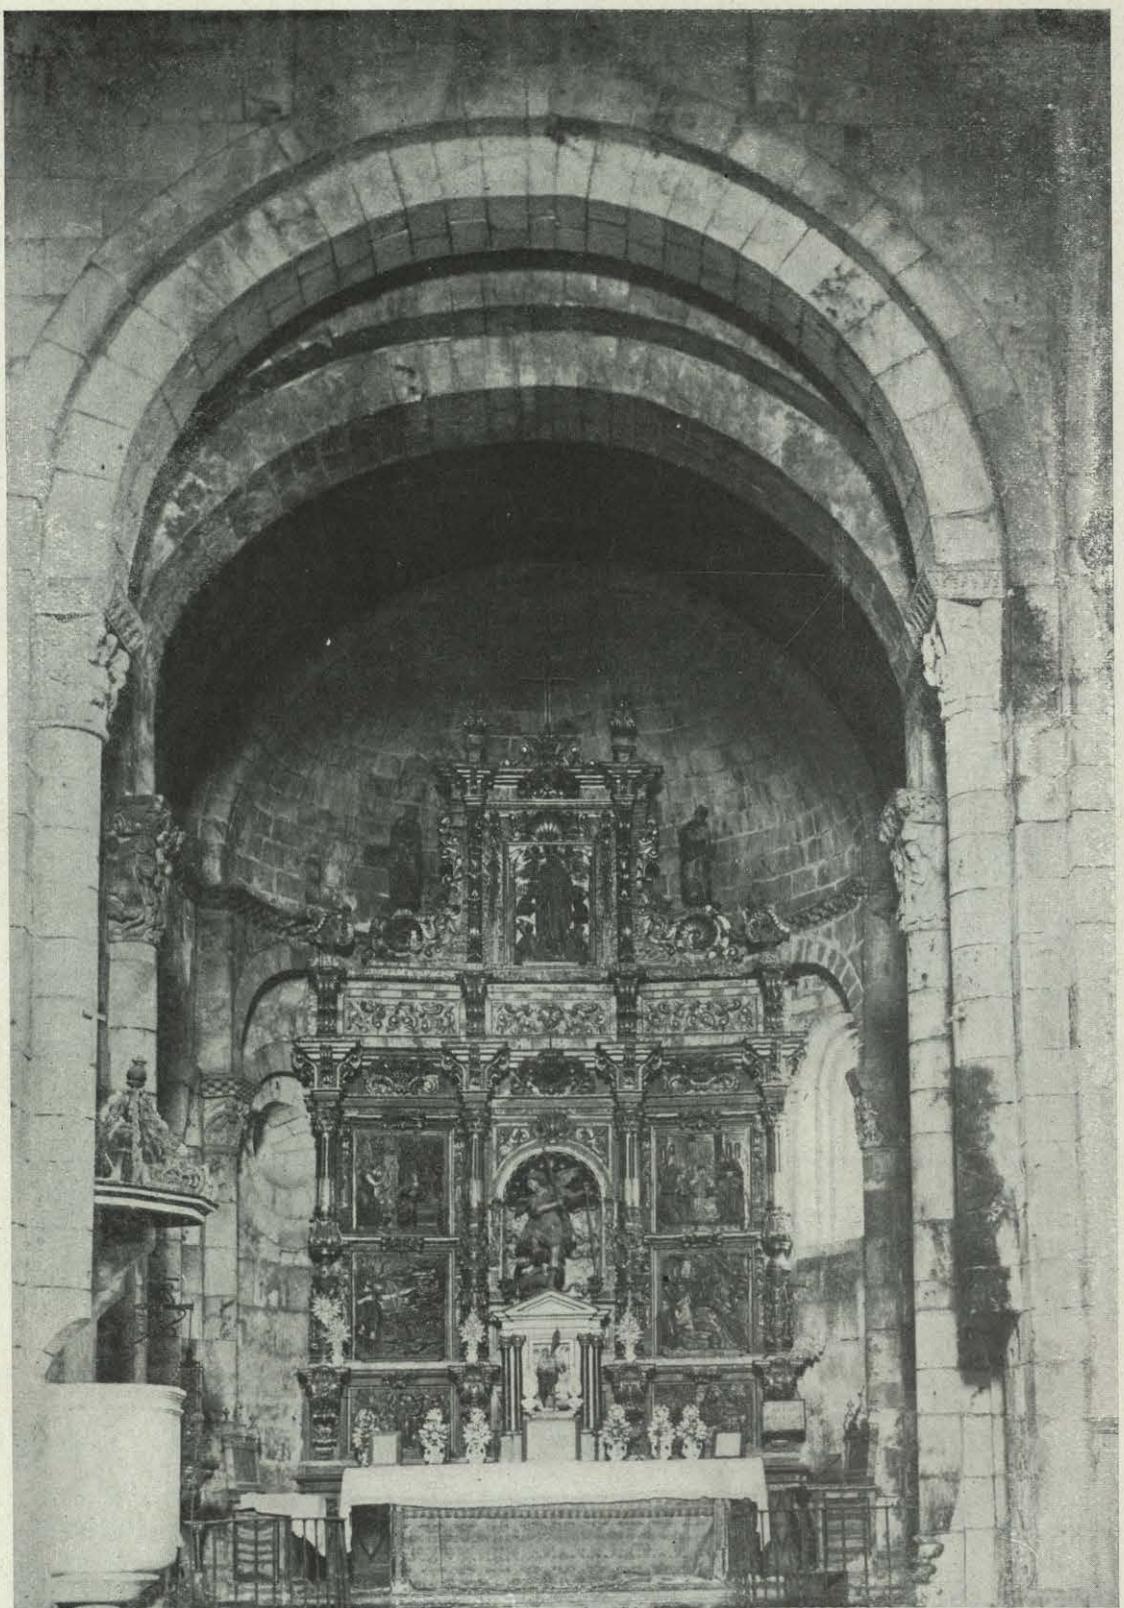
Figura 10. Interior antes de las obras.

heridas de tanto pegadizo (Figs. 10 y 12), peligrosas muchas de ellas, por penetrar en los muros más adentro del sillarejo, dejando al aire toda la desorganizada mampostería de relleno. Como no había dificultades de forma, se reparó (Fig. 12) con moldurado sumario, inconfundible con el viejo, y la R de reparado en las esquemáticas bases nuevas, que fueron pocas. Se completaron los fustes de la cabecera y se hizo una limpieza general, de la que fué exceptuada la neoclásica bóveda de la nave (representada en proyección en la planta), sustituto desgraciado de la armadura de madera primitiva, de la cual nada quedó como muestra; y fué respetada esta bóveda por haberse causado tales desatinos en muros y ventanas cuando se

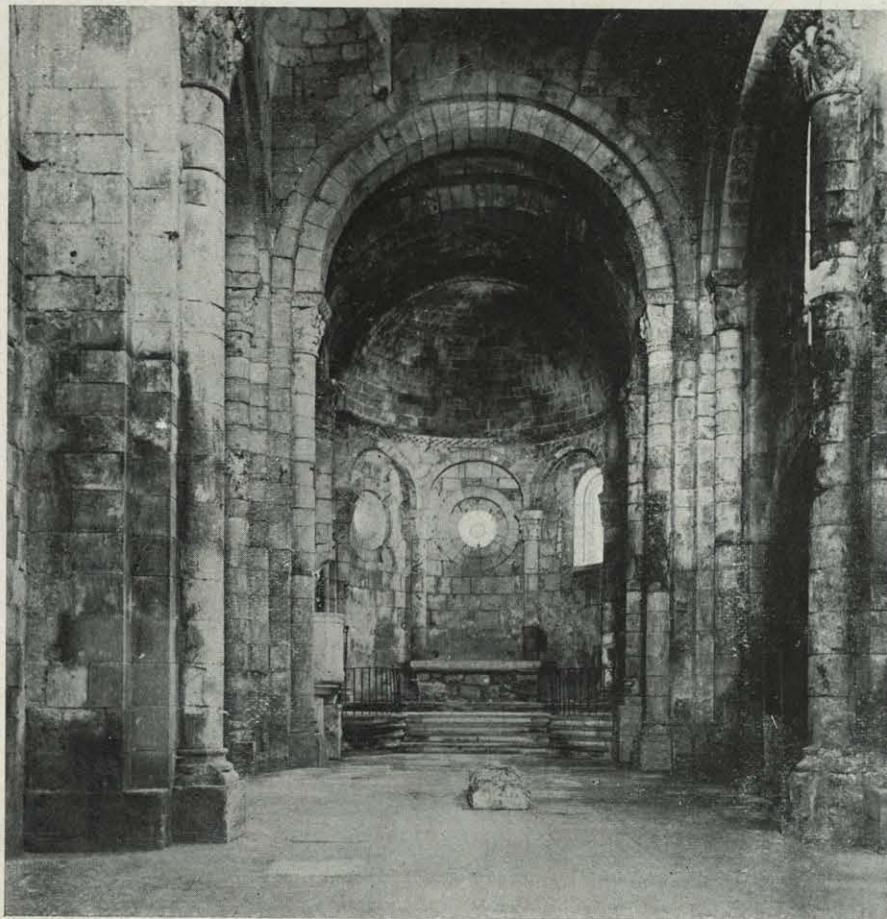
En San Quirce es una trompa medio esférica adaptada al rincón (Fig. 12), cuya única pareja conocida algo análoga, dentro de lo español siempre, está en la habitación de refugio de Santa Cruz de la Serós, mal conocida aún y cuyo estudio se publicará pronto. De encima de estas trompas nacen muros en octógono y de ellos se pasa al círculo por unas pechinas diminutas, que repiten la solución del ábside (figuras 9 y 12) y afirman la poca distancia de uno a otro maestro. En los dos sitios se pasa de un polígono a una circunferencia; en el ábside, por haber construido los arquillos planos, para evitar la enorme dificultad de las líneas alabeadas de intersección de cilindros, dificultad sin embar-

Figuras 11 y 12.
Interior después
de la reparación
y ya quitado el
retablo.

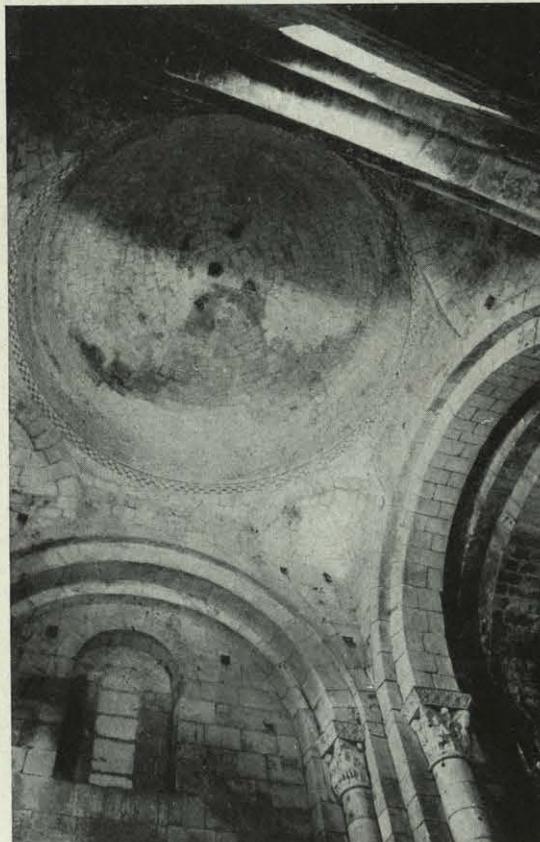
Figura 13. Cúpula.

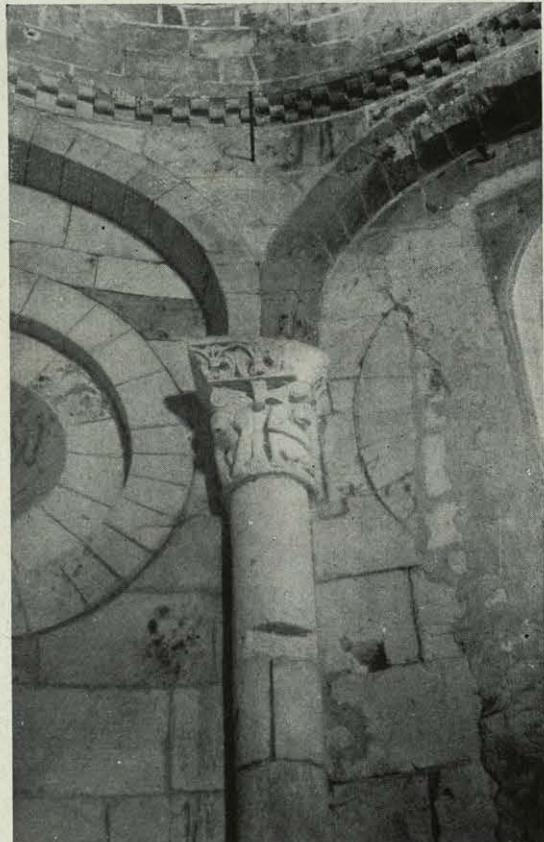
Poco más hay que decir del edificio mismo, y eso poco es resaltar la enorme diferencia de los dos maestros (Figs. 11 y 14): del primero se elige un capitel que repite el tema de los monos atados, tan dentro de la escultura de la Calzada, que es aquí representación de la lujuria, o de un castigo, como quizás en todos, por ser ambos simios de sexo distinto. El otro es el grupo de capiteles de ambos maestros, situado a la entrada de la nave, donde juntos se ve

Figura 14. Detalle del ábside.

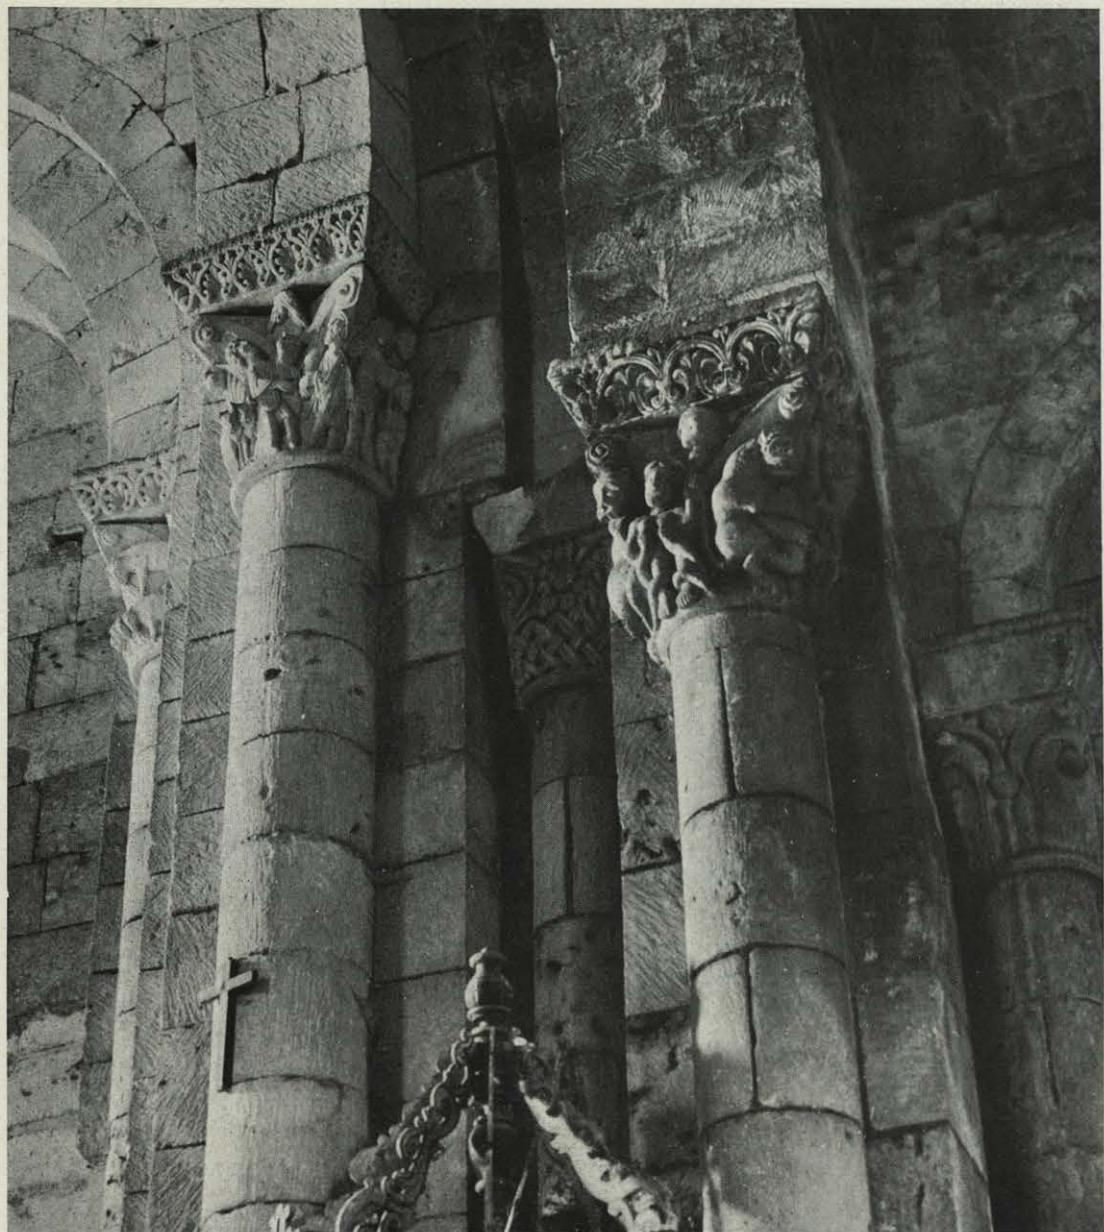
Figura 15. Detalle del empalme de las obras de los dos maestros.
