TEATRO DE UTRECHT-Holanda

Arquitecto: W. S. Dudock

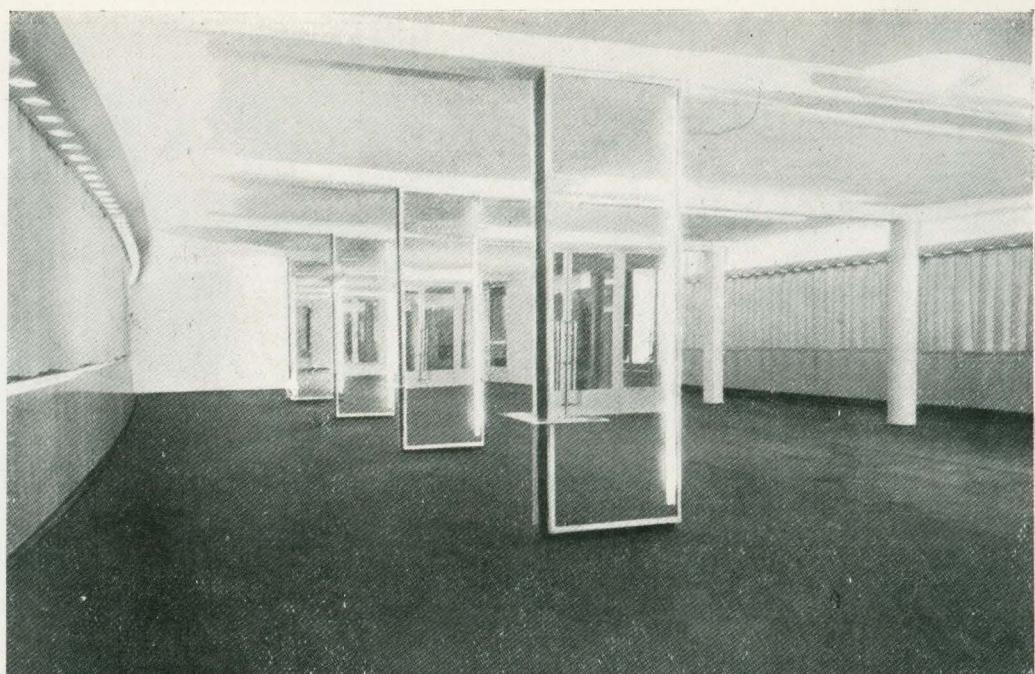
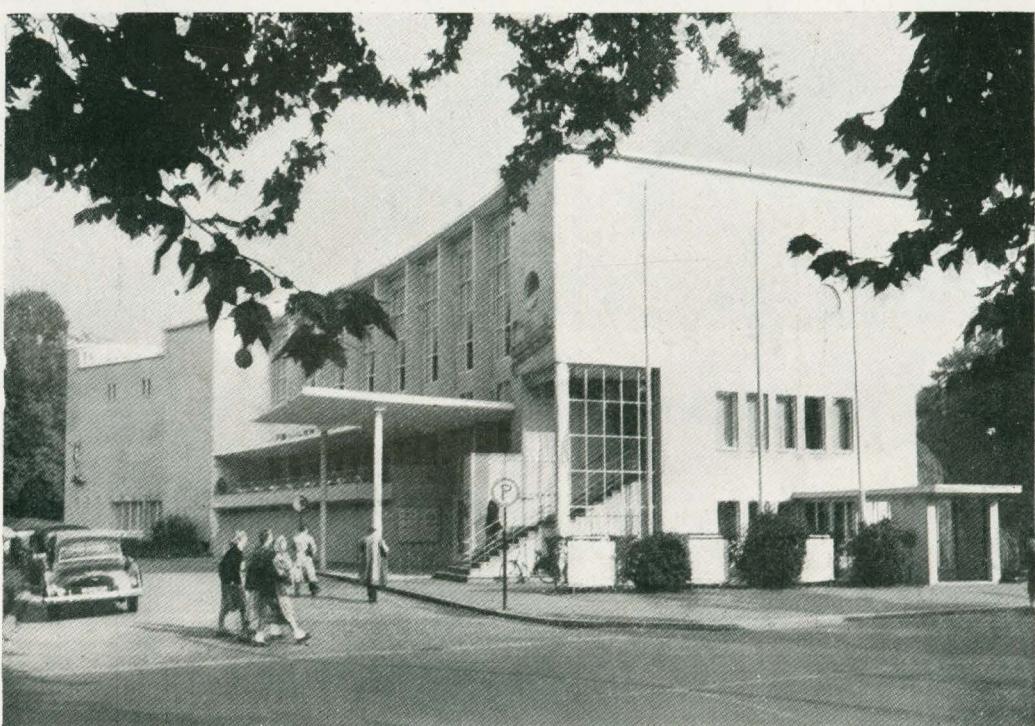
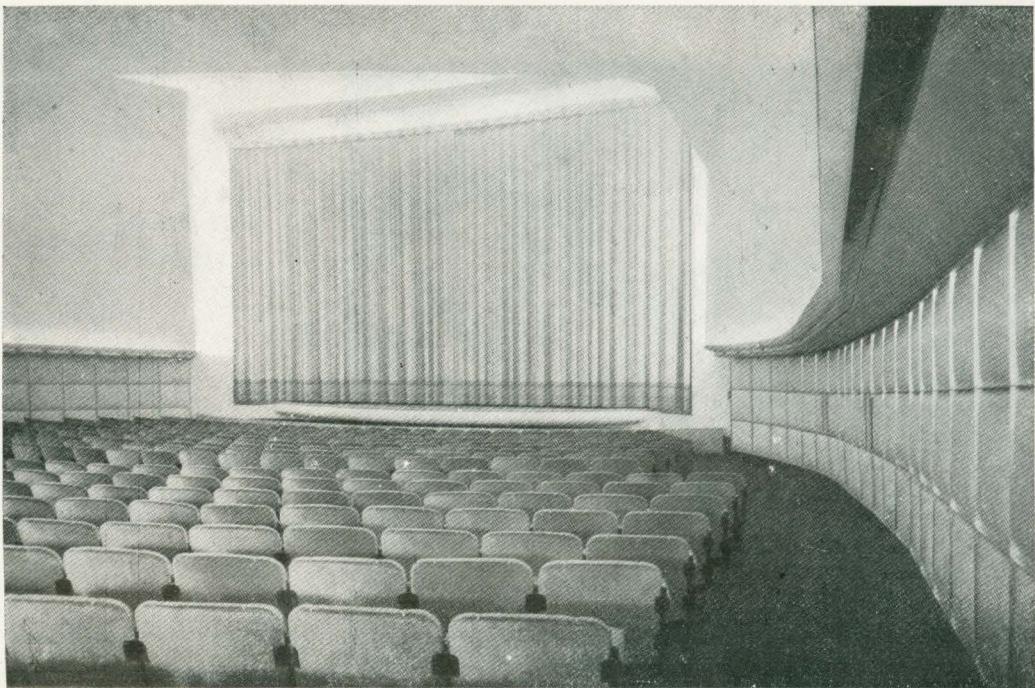
De arriba abajo: 1, Hall principal con las escaleras que conducen al paseo en voladizo; 2, Vista del edificio en sus fachadas sur y este; 3, La sala grande. Las paredes llevan un zócalo de cuero blanco con recercos de oro. Las butacas son de tela roja.

La decoración de la sala se ha hecho con simplicidad para dirigir la atención del espectador a la escena. Esta austeridad, que también se ha seguido en el resto del edificio, no ha obedecido a más razón que a la falta de medios;

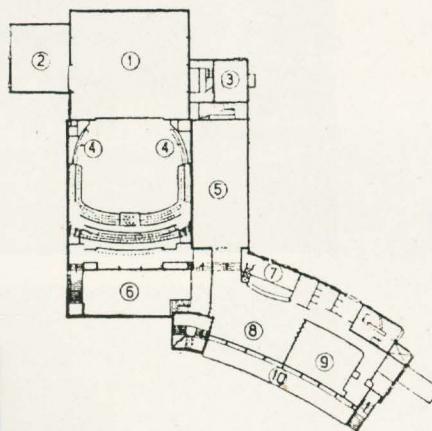
Planta primera

PLANTA PRIMERA: 1 y 2, Vacío de la escena y de la sala; 3, Dirección; 4, Iluminación; 5, Vestíbulo de fumadores; 6, Vacío del "hall"; 7, Locales de servicio; 8, Café; 9, Restorán; 10, Terraza.

La planta es de forma de L. El ala curva tiene su concavidad al parque y la parte convexa se ofrece al lago; en ella se disponen los vestíbulos, restorán y café.

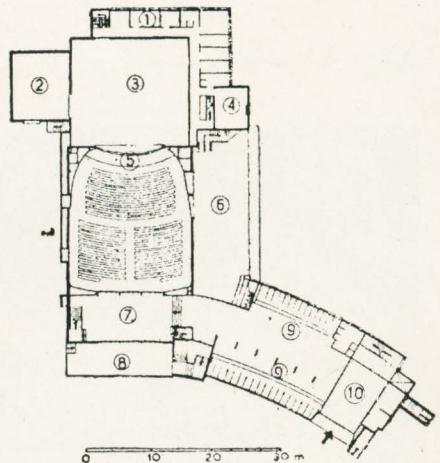
Planta baja

PLANTA BAJA: 1, Camerinos; 2, Almacén; 3, Escenario; 4, Camerino; 5, Foso de orquesta; 6, Vestíbulo de no fumadores; 7, "Hall"; 8, Terraza; 9, Vestuarios; 10, Vestíbulo de entrada.
