BANCO DE ROTTERDAM

Arquitecto: Ir H. F. Mertens

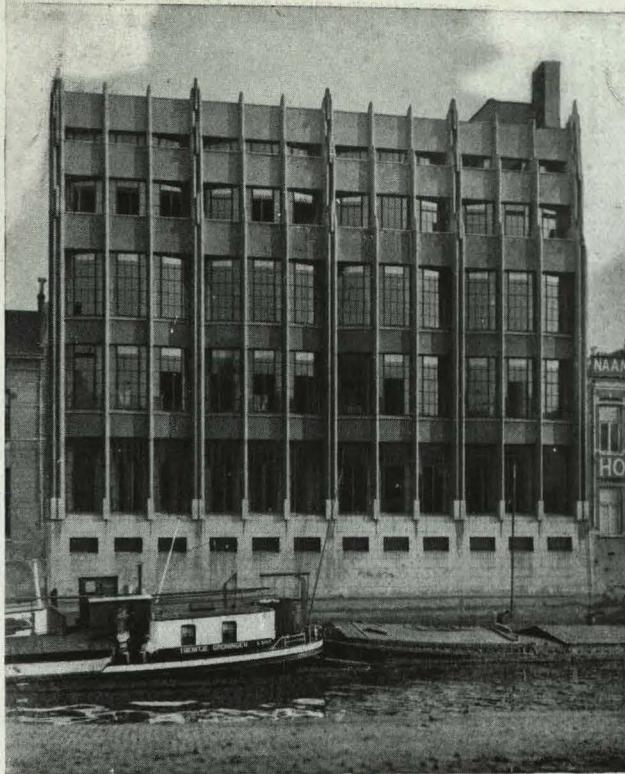
El primitivo edificio, también del arquitecto Mertens, que fué destruido totalmente durante la última guerra. En la fotografía inferior, el Banco actual, notablemente ampliado.

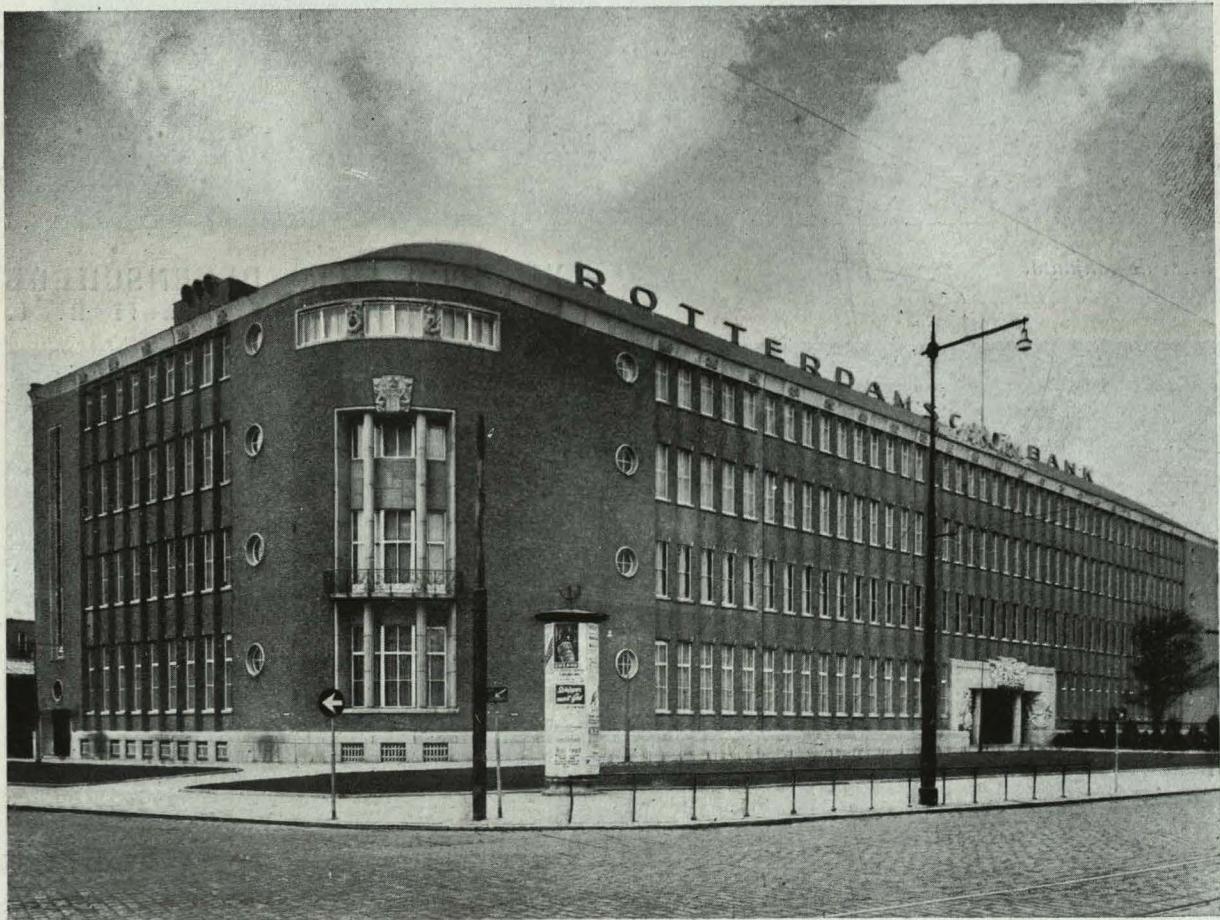
Está situado en el centro de la ciudad, en una manzana exenta. Tiene su entrada principal por el centro del edificio, y en las calles laterales, otros dos accesos, para empleados a un lado y para las oficinas del piso alto, independientes del Banco, al otro.

El sótano está ocupado por las cajas fuertes, archivos, guardarropas, garaje para 800 bicicletas y calefacción y aire acondicionado. Las oficinas del público están en planta baja y en las plantas primera y segunda, despachos de directores y administración de sucursales. El piso tercero, para restaurante y salas de reposo de empleados.

Todo el edificio está provisto de doble carpintería metálica. La calefacción y refrigeración, por paneles, están combinadas en la misma instalación.
