## Reconstrucción de la Casa de las Siete Chimeneas

Arquitectos: Fernando Chueca Goitia.  
José A. Domínguez Salazar.

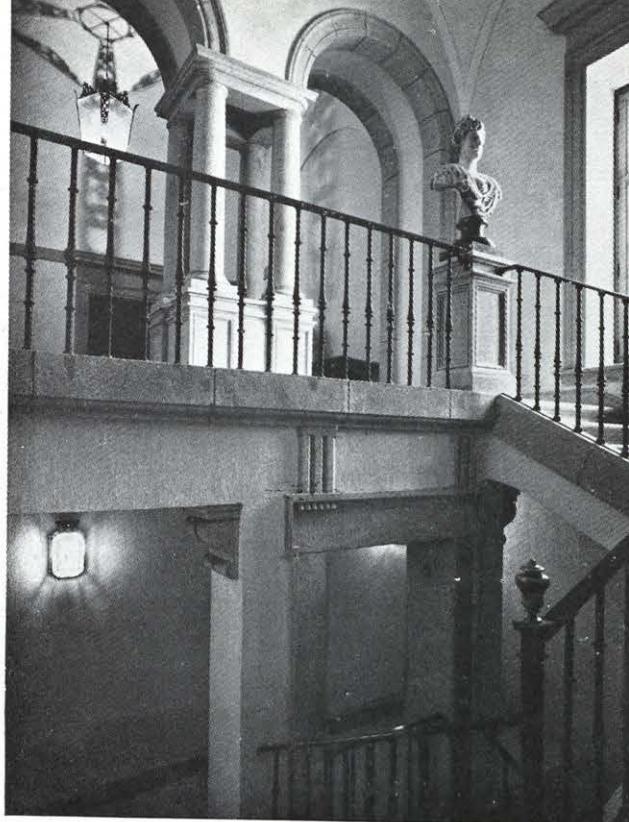
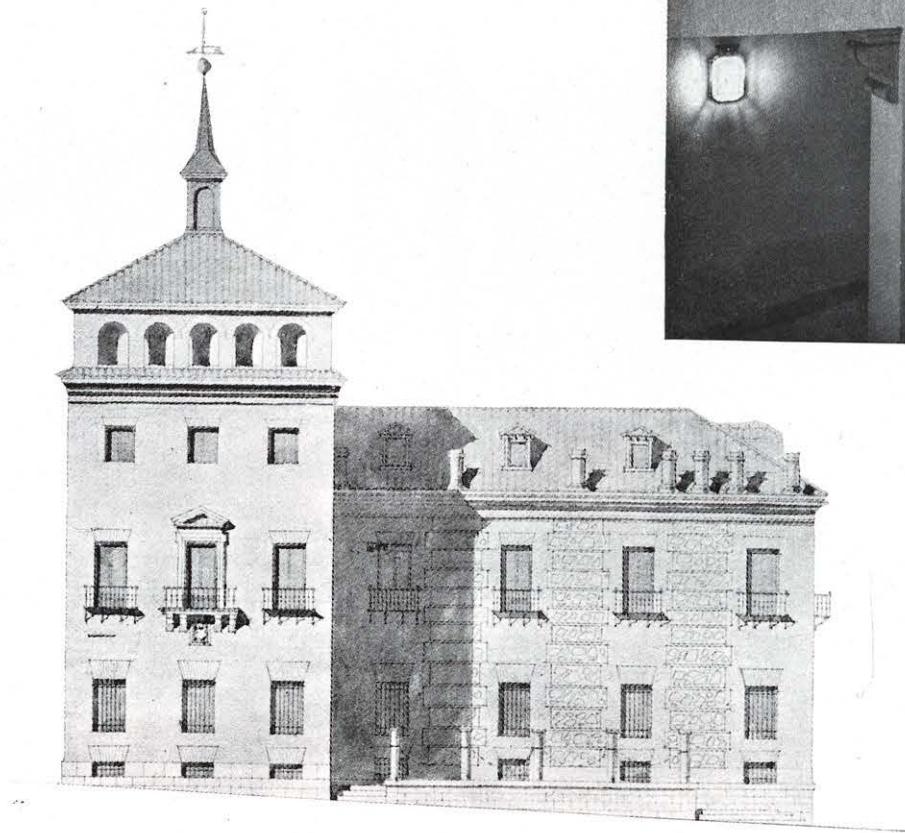
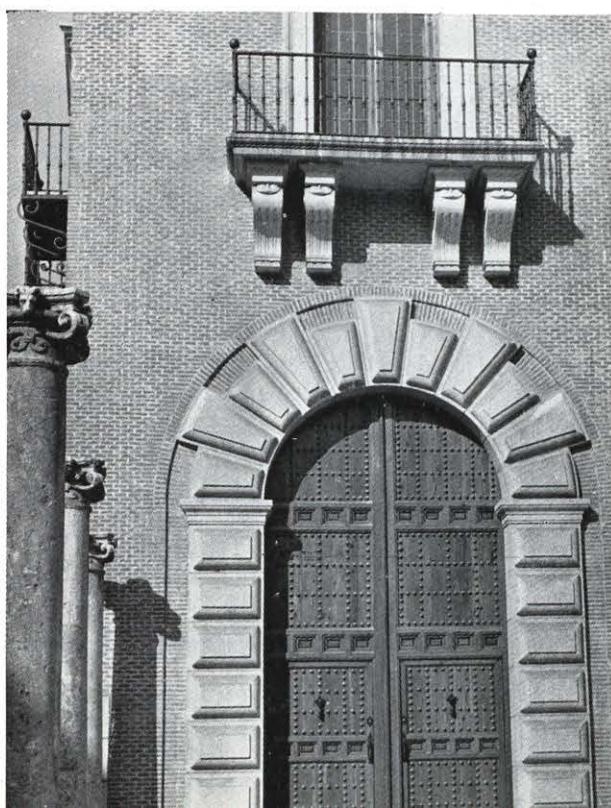
1. Desembarque de la nueva escalera de piedra.
2. Fachada a la calle de las Infantas.
3. Portada principal sobre la lon'a.

Estas obras han consistido fundamentalmente en lo siguiente: devolver a la Casa de las Siete Chimeneas propiamente dicha, es decir, al edificio antiguo, toda su dignidad y prestancia, que había perdido con añadidos impropios y con su mal estado de conservación. Se destruyó una terraza que daba a la calle de las Infantas y que rompía las hermosas proporciones de las fachadas, sustituyéndola por una lonja, separada de la calle por unas columnas antiguas, que deja ver la fachada en toda su integridad y le sirve de realce. Volvieron a colocarse las rejas y balcones que la Casa había en parte perdido. Se rehicieron las cubiertas dando visibilidad y gallardía

Por otro lado, se derribó la construcción que fué añadida en el ángulo de la calle de las Infantas y Colmenares por el arquitecto don Antonio Capo y se sustituyó por una edificación diferente que consideramos más en consonancia con la obra antigua. Al sustituir la susodicha edificación por la nueva, ésta se ha llevado a cabo con el siguiente criterio: valorar el fondo de la perspectiva de la lonja, colocando un cuerpo en forma de torre en cuya parte baja se abre la portada principal del edificio con empaque y dimensiones que nunca tuvo. Esta torre termina en un piso diáfano de arquerías sobre el cual se eleva un chapitel con su correspondiente aguja y veleta. De esta manera quedan bien definidos, por una parte, el edificio antiguo, respetado con escrupulosa integridad, y, por otra, el nuevo, que completa el conjunto dentro de un mismo espíritu y estilo.

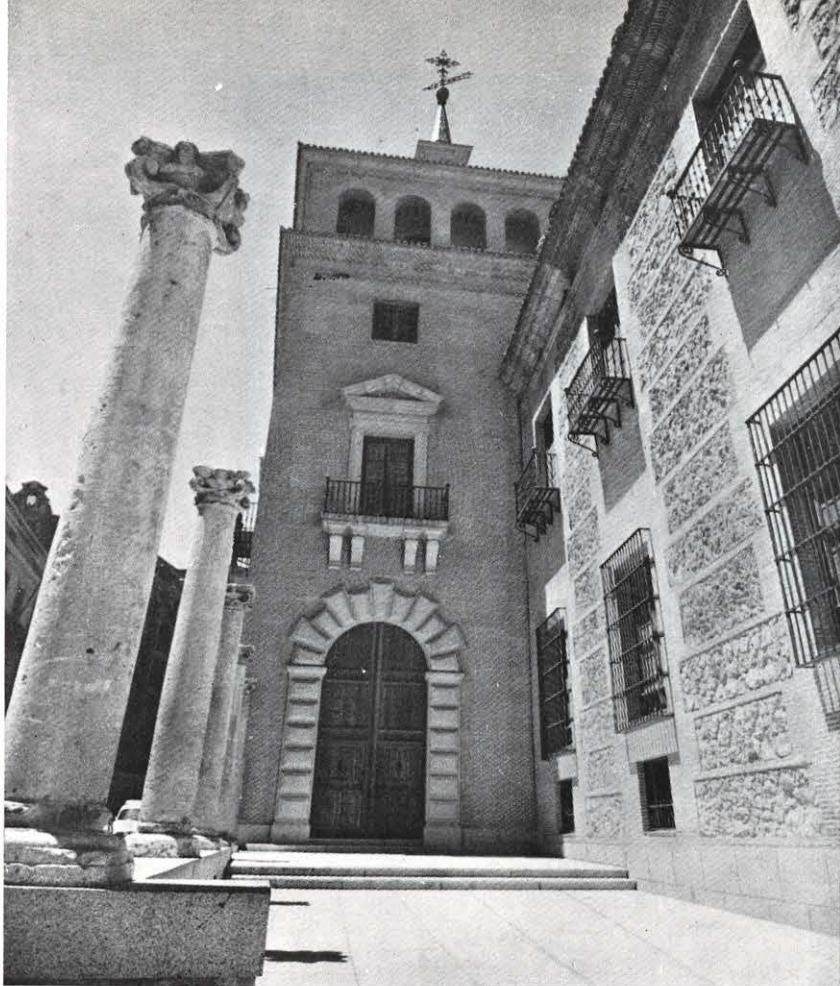
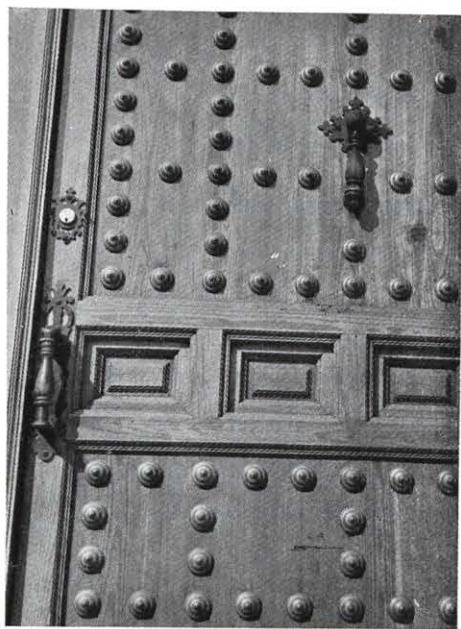
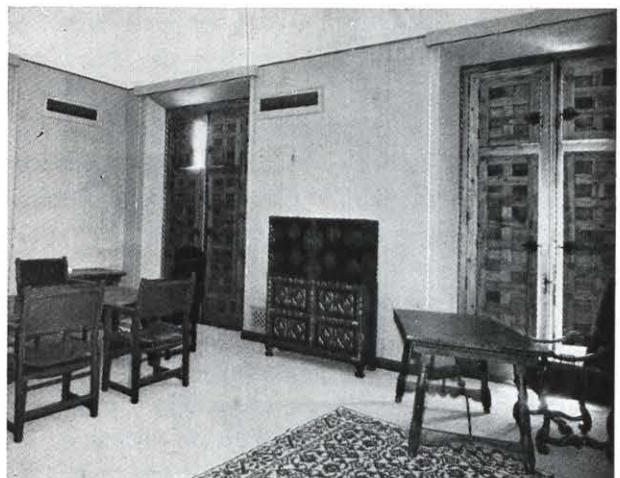
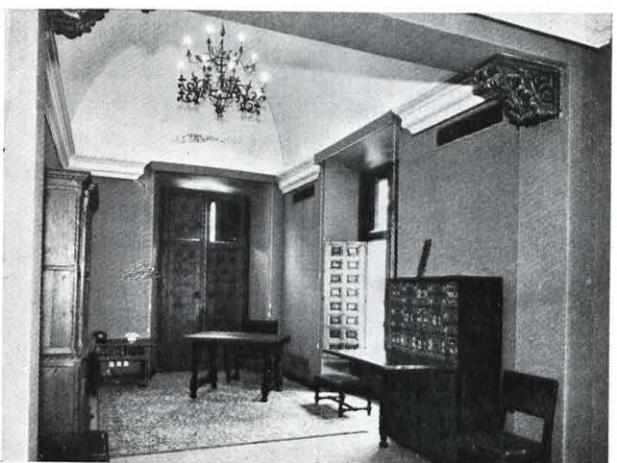
Pormenores del exterior e interior de la reconstrucción de la Casa de las Siete Chimeneas.

cabo son también de gran importancia; en primer lugar se ha consolidado toda la edificación desde la cimentación hasta la cumbre con una estructura oculta de hormigón armado que evitará en el futuro todo movimiento. Interiormente la Casa había perdido todo su valor, sin duda por haber sido utilizada últimamente por establecimientos de tipo utilitario que habían dejado perderse todo aquello que pudiera tener valor arquitectónico o simplemente decorativo. Una cosa sorprendente es que no hemos encontrado al realizar la restauración de la Casa ninguna escalera importante, ni restos de haberla tenido. Ahora, de acuerdo con el nuevo destino, se ha construído una escalera de piedra dentro de una gran caja, cuyo espacio arquitectónico se remata con una cúpula. Los salones antiguos de la Casa se han dejado en su integridad abovedados, como estaban en el edificio viejo, según se pudo comprobar a la vista de algunas bóvedas subsistentes. Toda la decoración interior, después de restaurar la Casa, se ha llevado a cabo también con el mayor respeto al estilo de la época de su construcción, utilizándose en toda ella materiales nobles y de gran dignidad.
