LA ERMITA DE SAN PANTALEON DE LOSA (BURGOS)

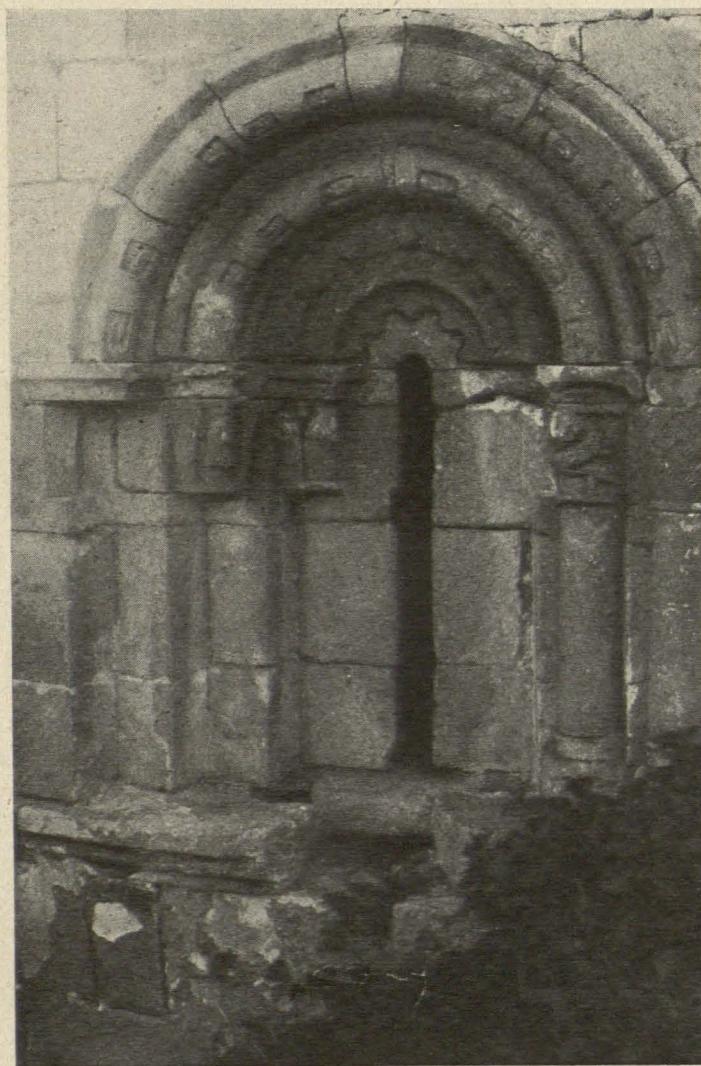
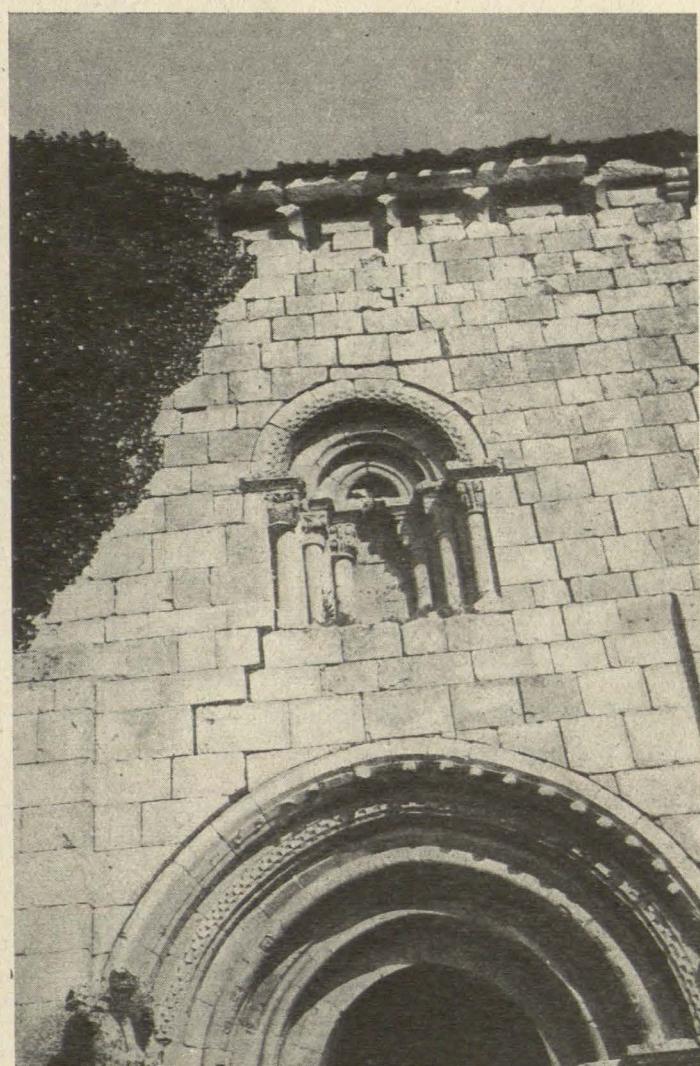
La ermita amenazaba ruina por todas partes: una gran yedra se colgó de su ángulo y se lo llevaba; la cúpula, al quedar sin contrarresto por uno de sus lados, el del tramo hundido, se deformó y desencuadernó de modo alarmante, y la espadaña se inclinaba hacia los pies de la iglesita, amenazando aplastar su primer tramo. Las consecuencias de grietas, desplomes y deformaciones lo llenaban todo, a tal punto que pareció al principio solución única el desmonte y reconstrucción de la mayor parte del edificio; solución lamentable, por lo complejo e inalterado de todo, y más aún tratándose de un monumento ya singular en planta, fechado y con curiosísimos caprichos en su decoración, como con el zig-zag y el gigantón que hacen de columnas en la puerta; la serie de *prisioneros* que asoman pies y cabeza en las dovelas de puertas y ventanas; las cabezas que decoran otros arcos; los rarísimos capiteles, uno de riños en el interior y otro de una cabeza que muerde el fuste, análogo al de la ventana del pórtico de Rebollo de la Torre, en la misma provincia. Es, pues, un edificio extraordinario, a pesar de su pequeñez, con disposiciones y tipos desusados en todo: planta, alzado, arcos y capiteles. Digno, por consiguiente, de conservarse en la forma más intacta posible,

*San Pantaleón de Losa (Burgos). La cúpula del tramo de los pies de la ermita antes y luego de su consolidación.
Abajo: Planta.*

La bóveda se consolidó armándola con hormigón por su trasdós, dispuestos los hierros dentro de las juntas del sillarejo y en forma de meridianos y paralelos, con lo cual la cúpula quedó cogida y enlazada al nuevo armado resistente, firme y sin empuje, y, desde luego, sin que al interior apareciese nada de la obra realizada.
