## NOTAS SOBRE LA CATEDRAL DE SEGORBE

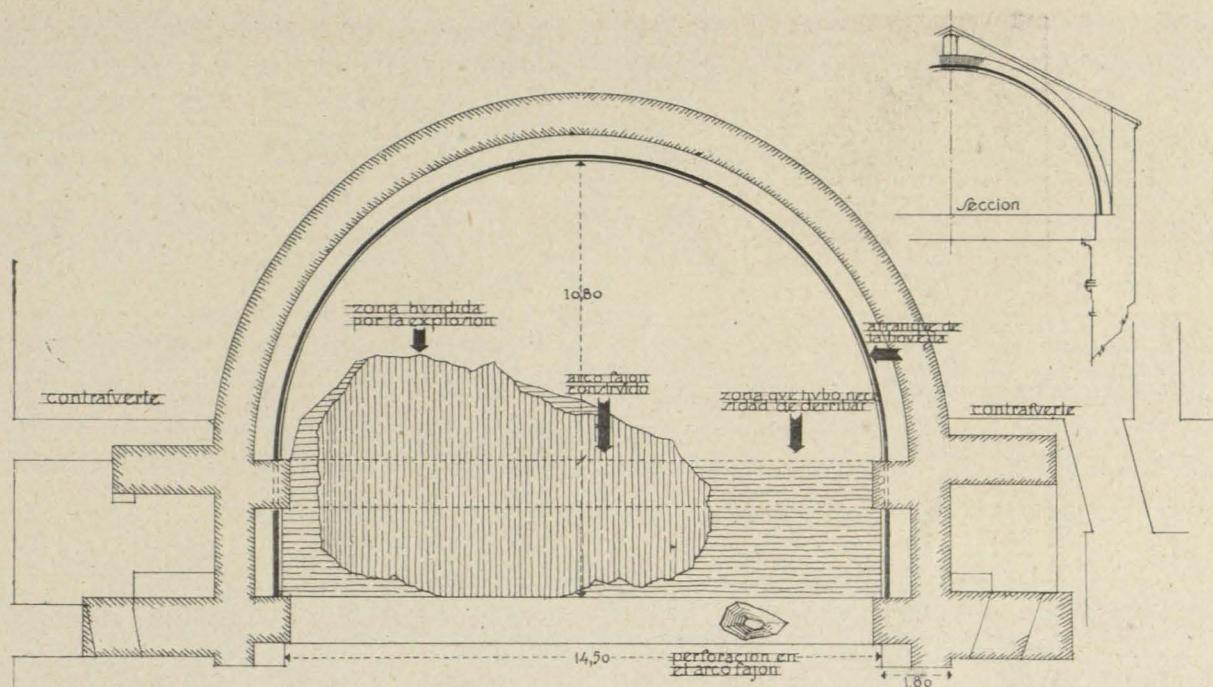
*Obras en el arco fajón.*

En estas condiciones no era prudente ni posible pensar en la reconstrucción de estas bóvedas volviendo a su anterior forma y estructura. La solución la dió la misma obra: el arco fajón figurado había de pasar a ser real, y entonces éste sería el elemento fuerte que pudiera conservar la obra vieja y resentida, separándola a su vez de la gran porción de obra nueva, para que los movimientos del fraguado y asiento de ésta no perjudicasen a la bóveda, muy quebrantada del nicho, particularmente en sus bordes, y el mismo arco serviría también de apoyo a la obra nueva. Al arco se le dió la sección de 1,00 por 0,80 metros, con un retallo de medio pie a uno y otro lado, para apoyo de las bóvedas, retallo que lo daba la primera línea de sardinel del intradós, y a fin de utilizar una cimbra muy ligera, se empleó en este sardinel el yeso, y sobre ella se colocaron las restantes rosas, todas de medio pie de altura, con mortero de cemento, independientes en su aparejo todas ellas en la parte central, y con aparejo de conjunto en los arranques, hasta formar altas enjutas; el arco fué recibido por los correspondientes contrafuertes utilizando parte de muros antiguos.

Para construir el arco fajón fué preciso recortar el nicho, separándolo desde su arranque de la bóveda de medio cañón, previo un conveniente apeo en las líneas de los meridianos y uno muy cuidadoso en su borde, dado el estado en que se hallaba.

Construído el arco se lanzaron tirantes de fábrica entre éste y el nicho, en sus claves primero y en algún otro punto peligroso.
