## PROYECTO DE RECONSTRUCCIÓN Y REFORMA DE LA ERMITA DEL CERRO DE LOS ANGELES

ARQUITECTO: RODOLFO GARCIA PABLOS

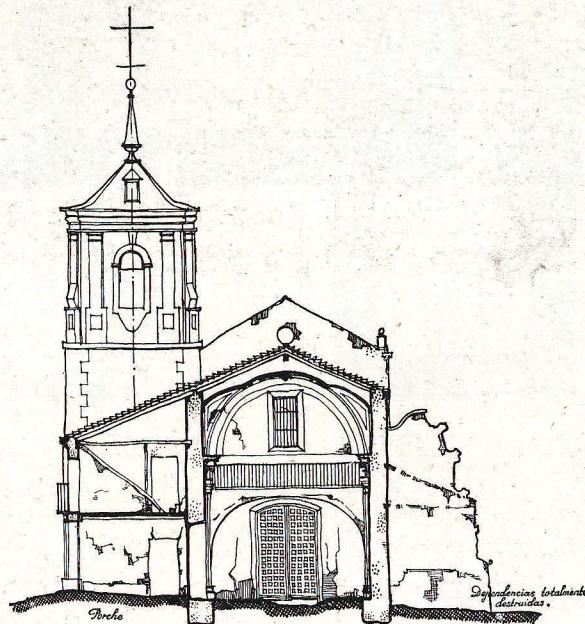
Sección transversal hacia el Coro

Los daños que ha sufrido durante la pasada Cruzada eran de gravedad, habiéndose desplomado y abierto el primer tramo de la fachada principal, hundido totalmente las dependencias de peregrinos, sacristía y camarín de la Virgen y la cubierta sobre el presbiterio, y occasionándose desperfectos de gran consideración, tanto exteriores como interiores, tales como la destrucción de la totalidad del pavimento, escalera de la torre y vivienda del sacristán. La decoración se encuentra muy deteriorada,
