UN CASO DE CIMENTACION ESPECIAL

Arquitecto: Mariano García Morales

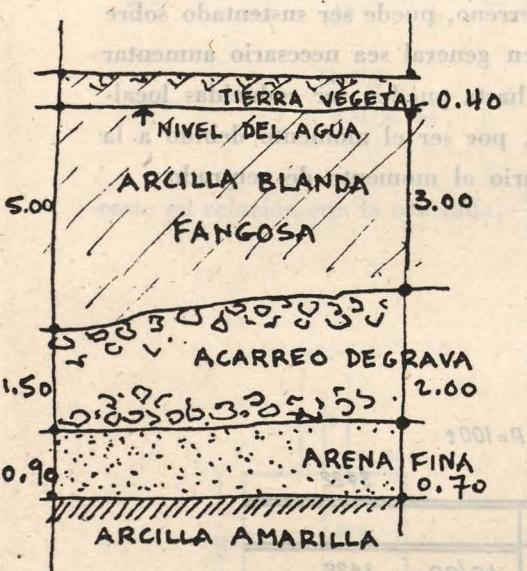
Figura 1. Sección esquemática del terreno de cimentación.

Hecho un sondaje previo del terreno, resultó, según fig. 1, un firme de 3 a 5 m bajo la rasante del terreno.

El subsuelo elegido para fundar era según se ve, una magnífica capa de grava y arena muy comprimida y de buen espesor, pero permeable como correspondía a su composición.

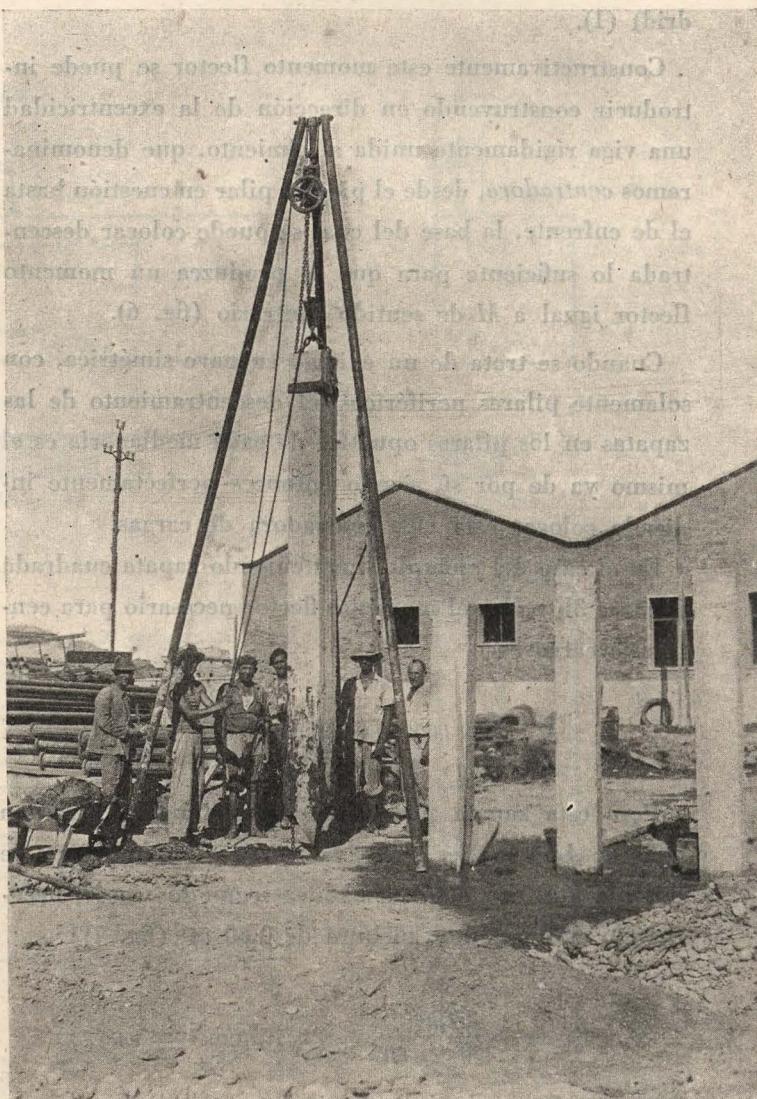
Figura 3. Presentación de los pilotes.

perforada a mano previamente (figura 3), donde sólo penetraron parcialmente, sirviendo esta operación solamente para guiarlos.

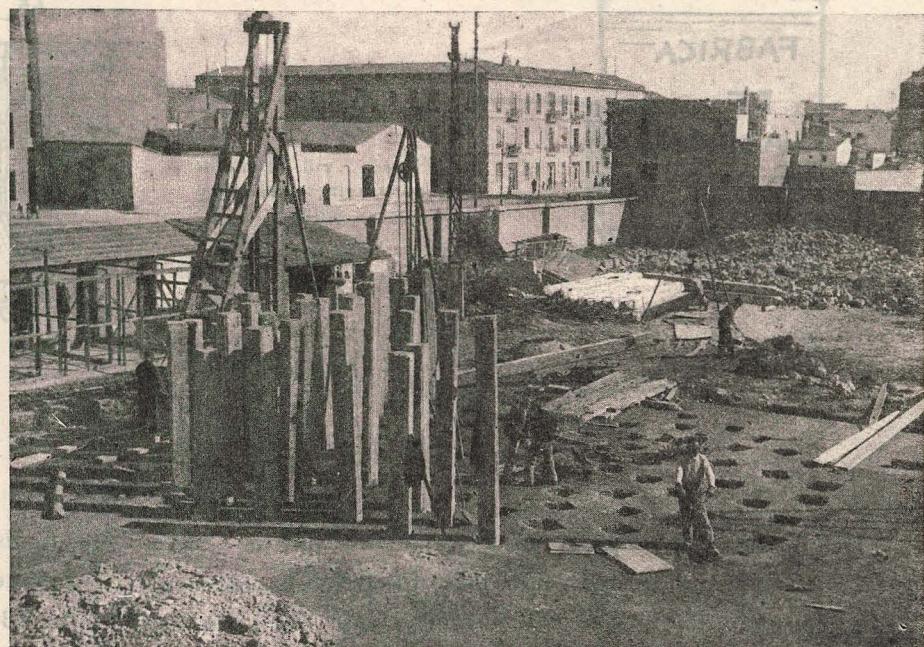
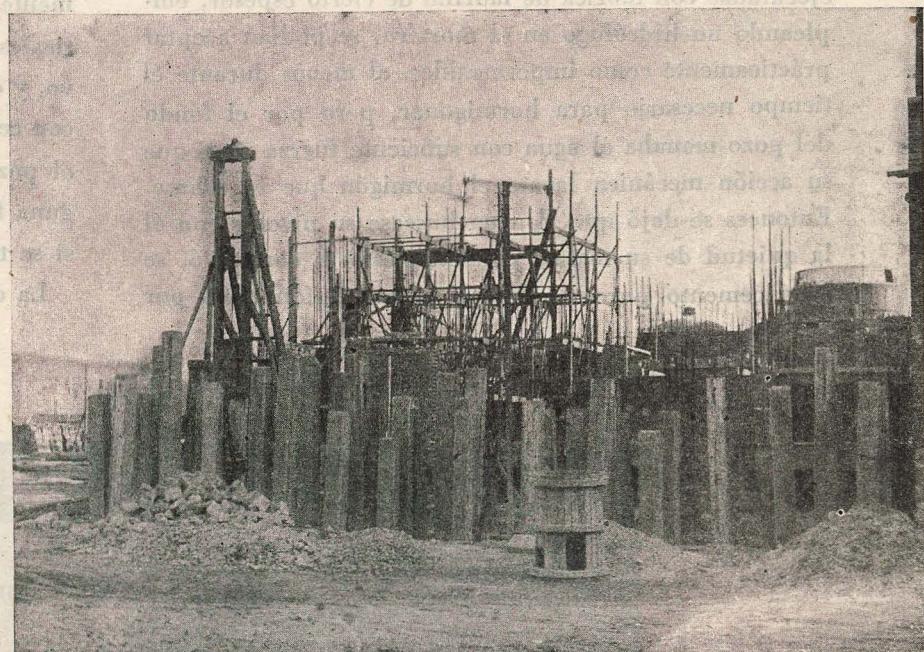
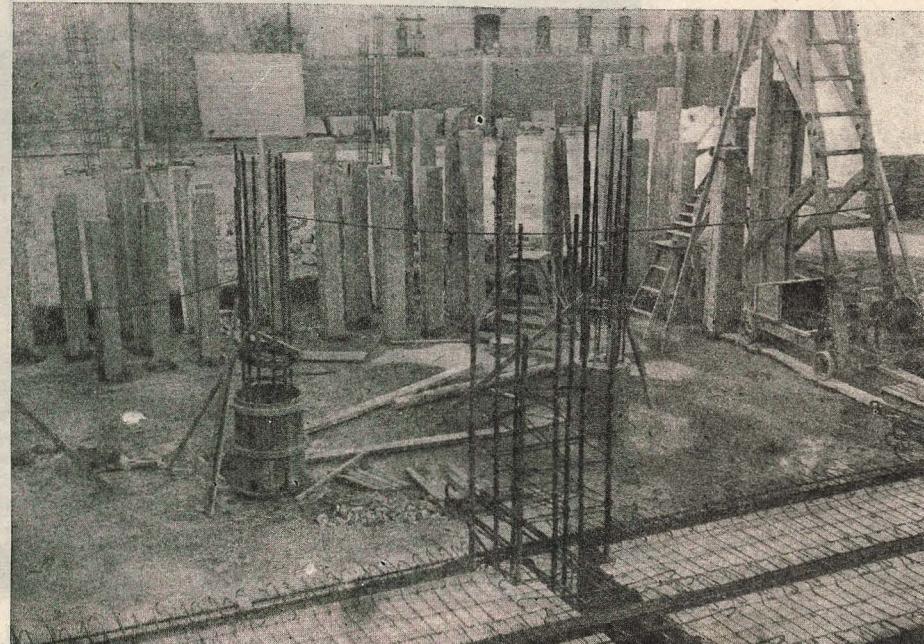
Figuras 4, 5 y 6. Distintos momentos del hincado de los pilotes.

d) Preparación de la máquina para el hincado, consistente en un castillete vertical arriostrado a una meseta donde había un cabrestante; este castillete, con guías para elevar un martillo de unos 600 kg., pendiente del cable conectado con el cabrestante. Cuando el martillo llegaba a la parte superior, un trinquete lo soltaba y, por gravedad y a golpe seco, actuaba sobre la cabeza del pilote.

e) Hincado del pilote por golpes sucesivos. Al principio, penetraban 30 ó 40 cm de cada golpe; esta penetración disminuía en los sucesivos, y, al llegar a la grava, que se apreciaba por la diferencia de sonido, se medía el hincado efectivo que a partir de entonces se conseguía; al repetir tres golpes consecutivos sin aumentar la penetración, era prueba de que el hincado había terminado; este rechazo al golpe iba seguido de la rotura de la cabeza del pilote, lo que convenía para conseguir que la armadura descarnada atase mejor con la estructura del hormigón de las zapatas superiores.

Las figuras 4, 5 y 6 presentan distintos momentos de las operaciones descritas.

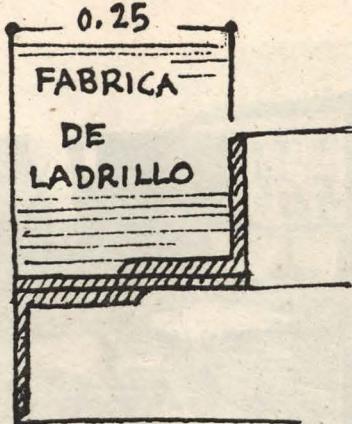
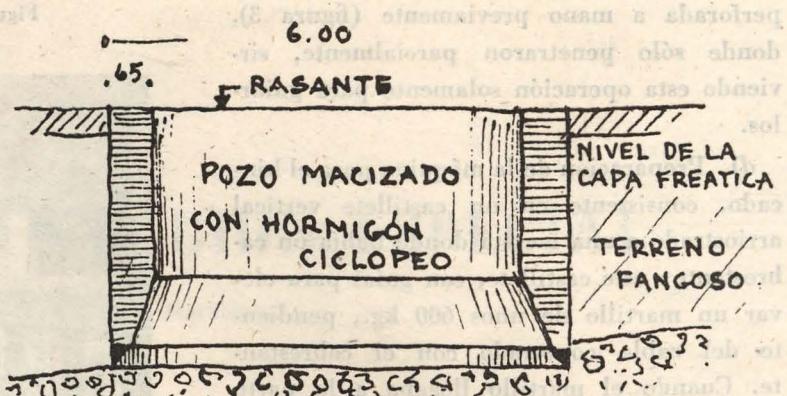
Figuras 7 y 8. Detalles constructivos del pozo indio.

Previamente se prepararon aros metálicos de perfiles laminados y sección en forma que se indica (fig. 7). Sobre la parte horizontal de estos aros se comenzó la construcción de un cilindro de ladrillo, que empezando con un espesor de 25 cm, aumentó hasta 65 cm (figura 8).

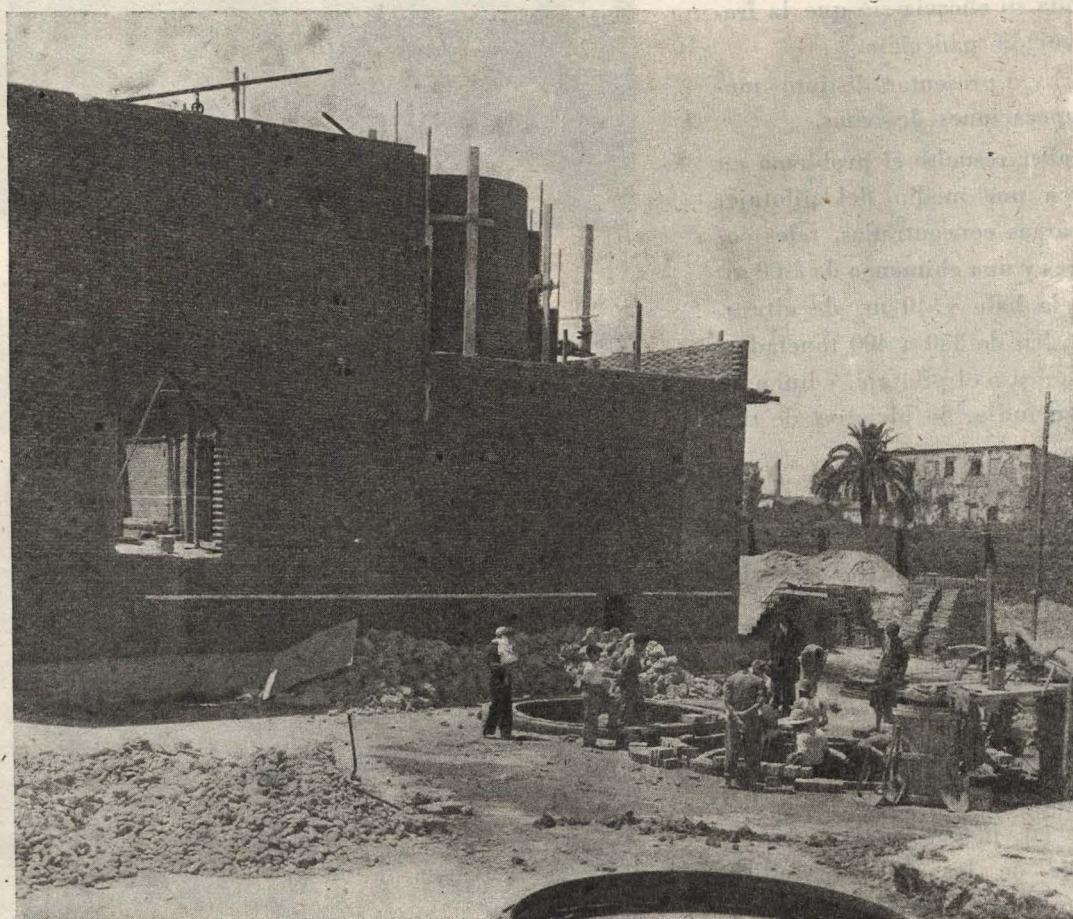
Figura 9. Un pozo indio en construcción.

Iniciada la construcción del anillo y debidamente fraguado, se inició el socavado del suelo, entrando en juego las bombas de achique a partir de los 40 cm, altura del nivel freático (fig. 9). Cuidando mucho la verticalidad en el hundimiento del anillo
