# CASA EN NAVACERRADA

ARQUITECTO: LUIS GARCIA DE LA RASILLA

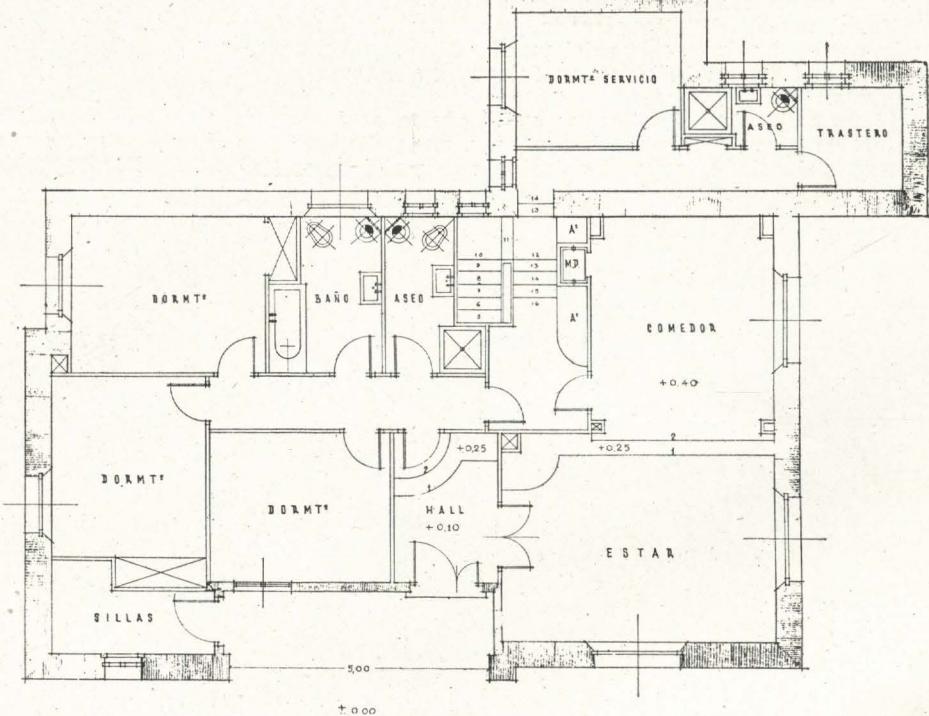
- Planta

mar de planta y media; en la planta normal, en este caso la noble del edificio, se proyectó un pequeño porche, el cuarto de estar, el comedor y la zona de dormitorios con dos cuartos de aseo. Junto al comedor, un pequeño oficio une y separa las distintas zonas de la vivienda; en este oficio, un montaplatos soluciona verticalmente la circulación de víveres desde la cocina, situada en planta baja, que una escalera pone en comunicación para la circulación del servicio. En la entreplanta, el dormitorio de criadas, el aseo de las mismas y un cuarto trastero o de armarios; y en la planta inferior, la cocina con su lavadero, leñera, carbonera, vestíbulo de servicio etc., y el garaje.

El gran desnivel del terreno en el que la construcción había de ejecutarse, obligó a pensar, para distribuir la planta del mismo, en una solución que pudiéramos ll-
