Nueva fachada del Teatro para la Plaza de Oriente y restauración de la fachada de la Plaza de Isabel II

Arquitecto: Joaquín de la Concha Alcalde

Fecha: 1884

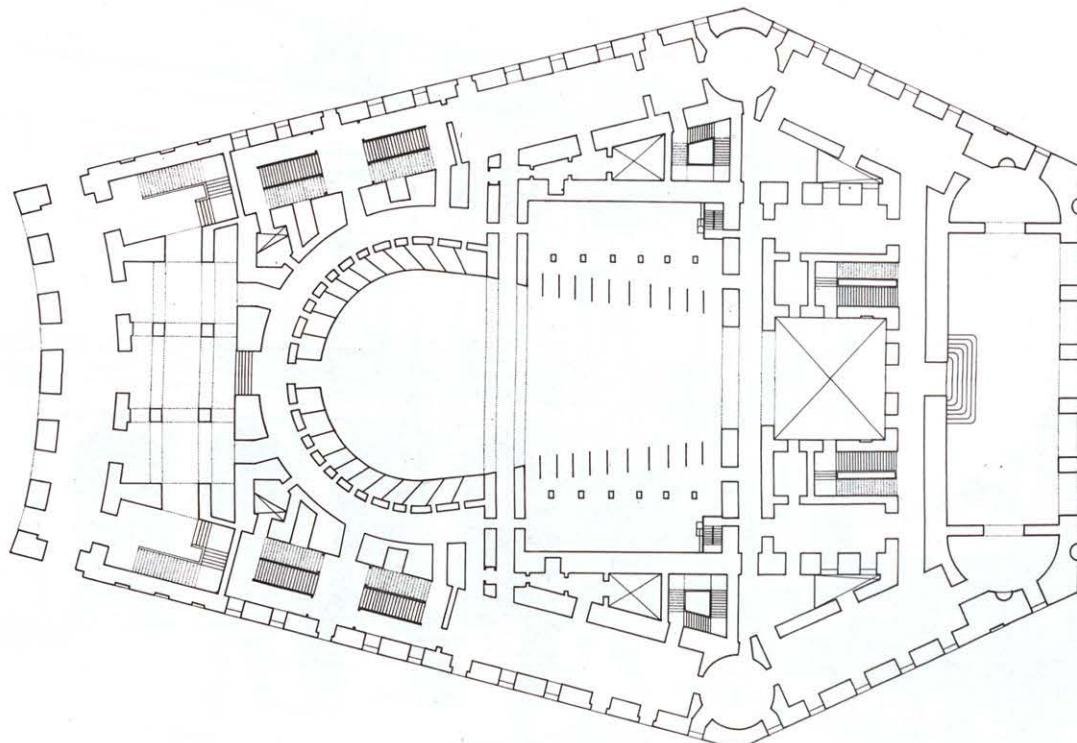
Planta del proyecto de J. de la Concha de 1884 (Según planos).

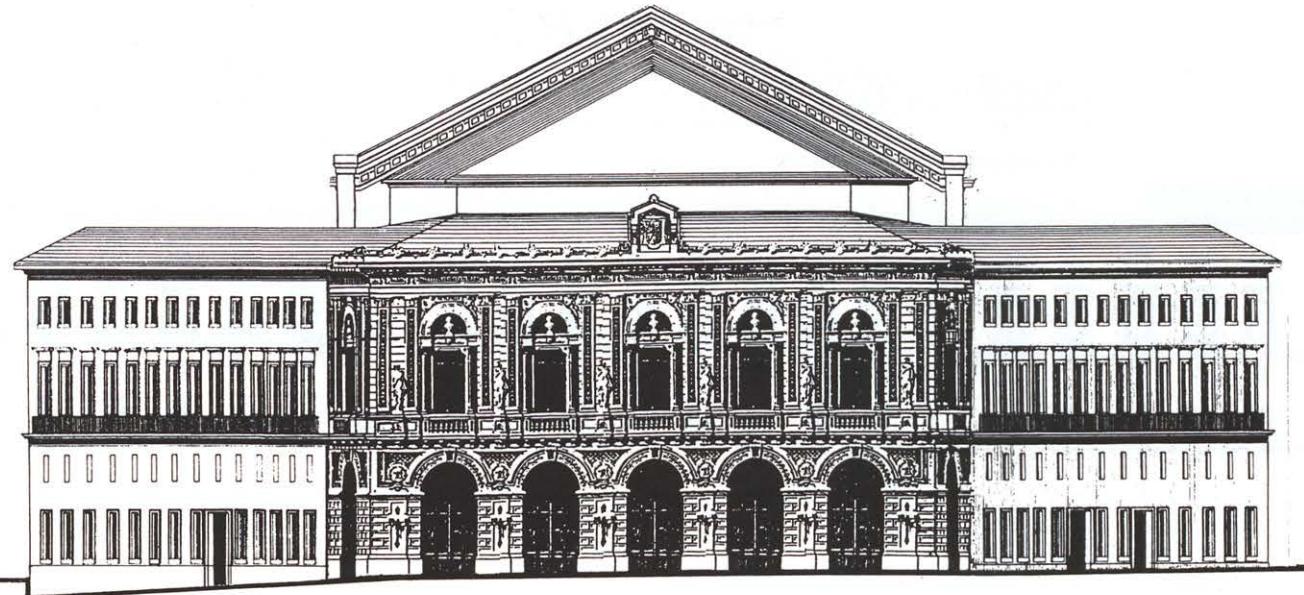
Fachada de la Plaza de Oriente del proyecto de J. de la Concha de 1884 (Según documentación gráfica).

Esta será la más importante de las reformas de la fachada de la Plaza de Oriente. De la Concha elimina la terraza existente sobre el pórtico de carruajes y avanza los pisos altos

hasta la línea de la planta baja, ganando nuevos espacios para dependencias reales. En este nuevo cuerpo coloca cinco grandes huecos a eje con los del cuerpo inferior, rematados con dinteles, sobre los que se componen arcos de medio punto ciegos que descansan en columnas de fuste liso. Las rosas de los arcos aparecen profusamente decoradas y en las enjutas se sitúan angelotes que sostienen cartelas con nombres de ilustres compositores. El cuerpo bajo de la fachada conserva su composición original; únicamente se modifican aspectos decorativos, que pasan a tener un papel primordial en todo el conjunto; desaparecen los medallones y se colocan liras enmarcadas por laureles y, encima, paños de rombo tallados. Las pilastras que separan los huecos del vestíbulo se ornamentan con sillares cajeados y pilastras de tipo toscano. Desaparece el frontón del ático y el nuevo cuerpo se remata con un dibujo de crestería y una hornacina en el centro, en la que aparece el escudo real.

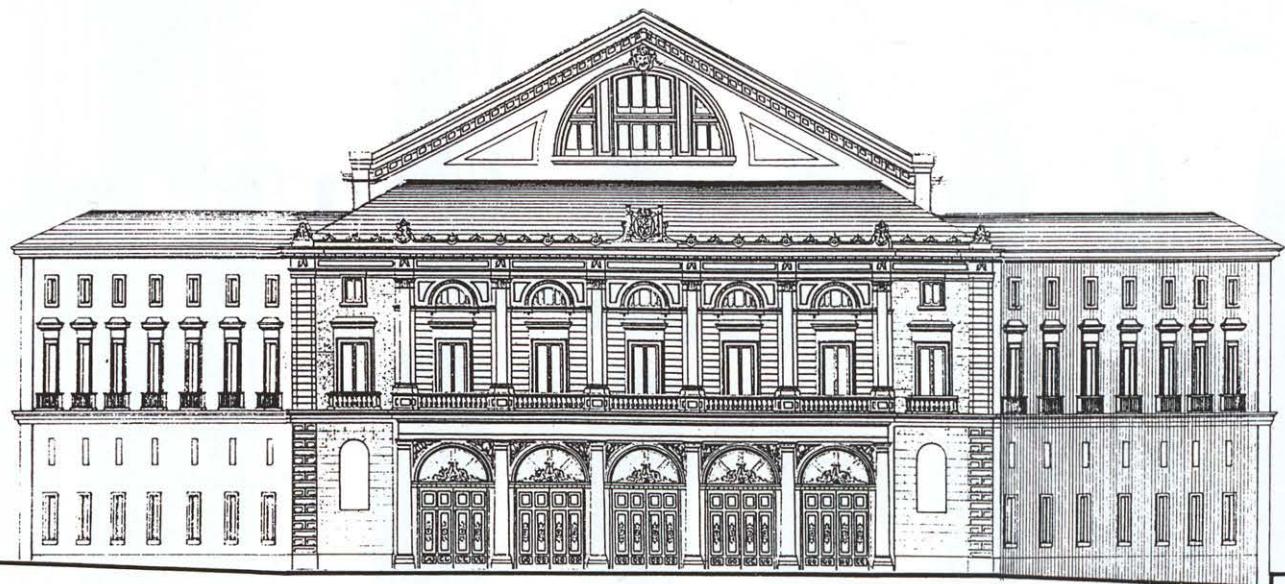
Fachada a la Plaza de Isabel II del proyecto de J. de la Concha de 1884 (Según planos).

la fachada de Isabel II incluye la habilitación del pórtico contiguo y la construcción de la escalera que da acceso al Salón del Conservatorio. La intervención de Joaquín de la Concha, en esta parte del edificio, queda muy limitada en cuanto a la imposición que tenía de conservar los materiales existentes en la fachada, así como la altura de los pisos y la disposición, forma y dimensiones de los huecos, para no producir alteraciones en el interior.

En la planta baja se limpia la piedra y la madera de las cinco puertas que existen, y se decoraron las enjutas de los arcos de medio punto. En el piso principal proyecta el corrido de pilastras y su decoración. Los arcos de medio punto que existen sobre los huecos del piso principal los reduce en dimensión y modifica la cornisa para colocar en el centro un escudo con las armas de España. El proyecto se completa con la pintura de la fachada al óleo, la sustitución de las barandillas de los balcones por balaustres de piedra blanca y algunas otras obras de menor importancia. ■

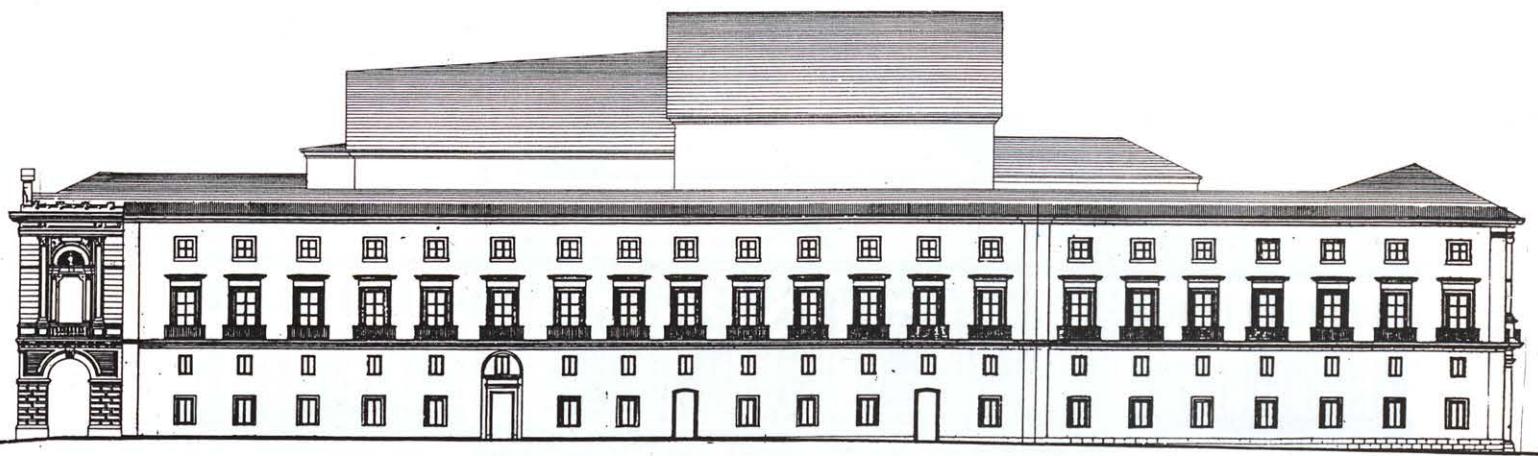
Fachada Calles laterales del proyecto de J. de la Concha de 1884 (Según documentación gráfica).
