12 PRIMITIVO GONZÁLEZ

León tesorería de la seguridad social [2004]

ARQUITECTOS:
Primitivo González

PROMOTOR:
Tesorería General de la Seguridad Social

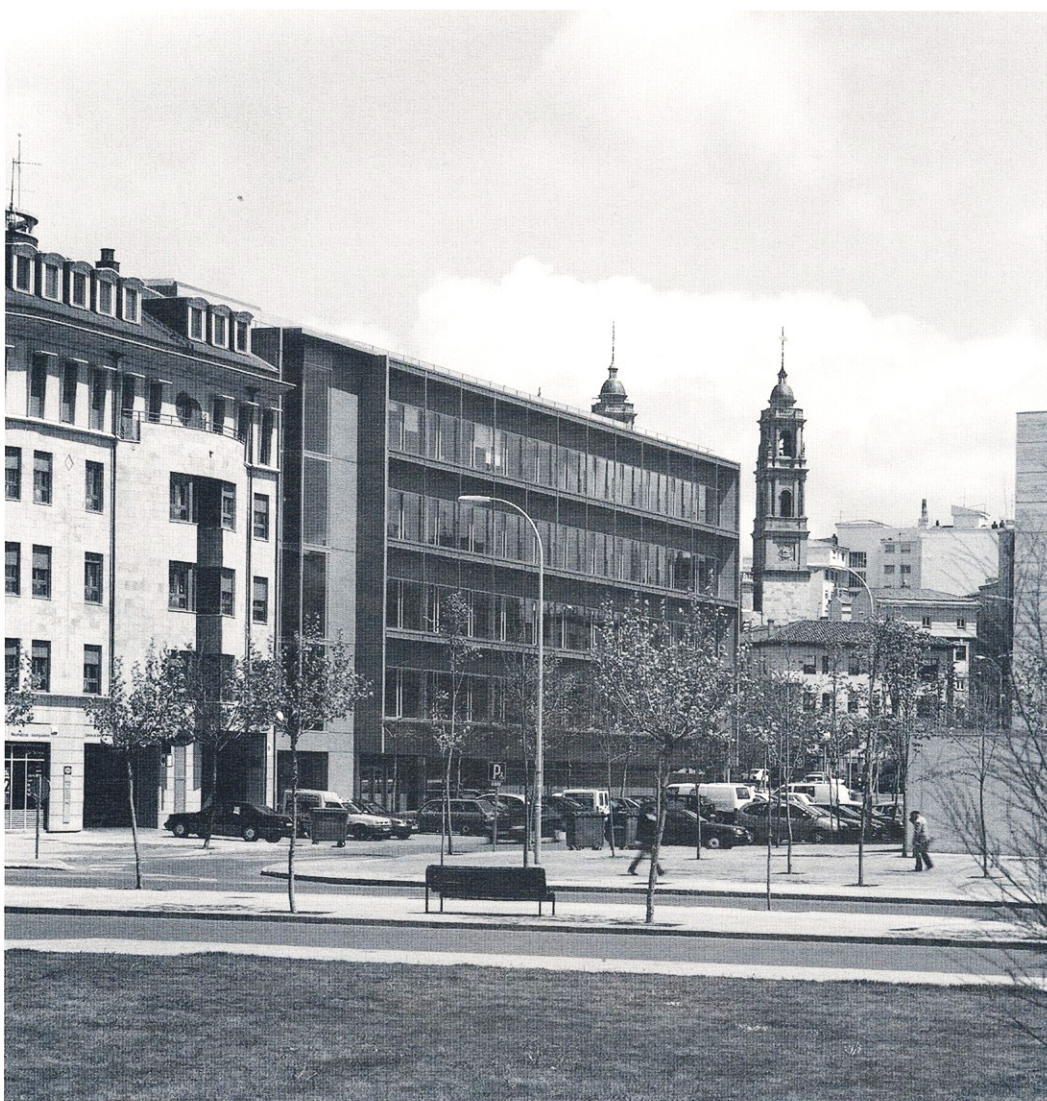
PLANTA TIPO

Se centra en resolver con claridad y precisión los aspectos organizativos y la búsqueda de cierta calidad ambiental. Dos núcleos de circulaciones verticales y servicios, contruidos en hormigón, y situados en los extremos de la planta resuelven el esquema espacial: uno para visitantes y otro para funcionarios. Entre ellos, las plantas diáfnas, abiertas a norte y sur, pueden ser utilizadas como oficina paisaje o compartimentarse con mamparas de madera. La claridad formal aporta claridad de uso. La estructura del edificio es evidente para el usuario y la flexibilidad para disponer el programa funcional es fácilmente legible.
