# EL ALCANTARILLADO ÁRABE DE CÓRDOBA

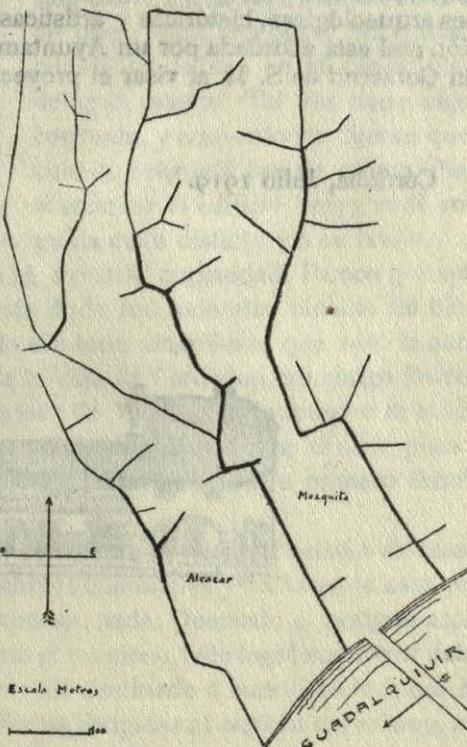
Esquema de los restos de alcantarillado árabe de Córdoba en el sector de la Mezquita. (Indicados por las líneas más gruesas.)

La Córdoba árabe poseía también una completa red de alcantarillado unitario, del llamado sistema perpendicular; una serie de amplios colectores bajaban hacia el río desde la parte alta de la ciudad por las calles principales, recogiendo en su trayecto las aguas de las alcantarillas secundarias. Aun quedan trozos abundantes, en gran parte utilizables; he logrado reconocer algunos, y hasta he conseguido que el Ayuntamiento restaure y aproveche el de una calle: la de Rey Heredia. Es fácil todavía reconstruir su trazado completo, que nos daría en esquema el de la ciudad, y he podido dibujar el de un sector principal que comprende la Mezquita.
