La reparación de los monumentos antiguos en España

Por L. TORRES BALBÁS, Arq.

III. - La reparación de los monumentos de la tercera zona

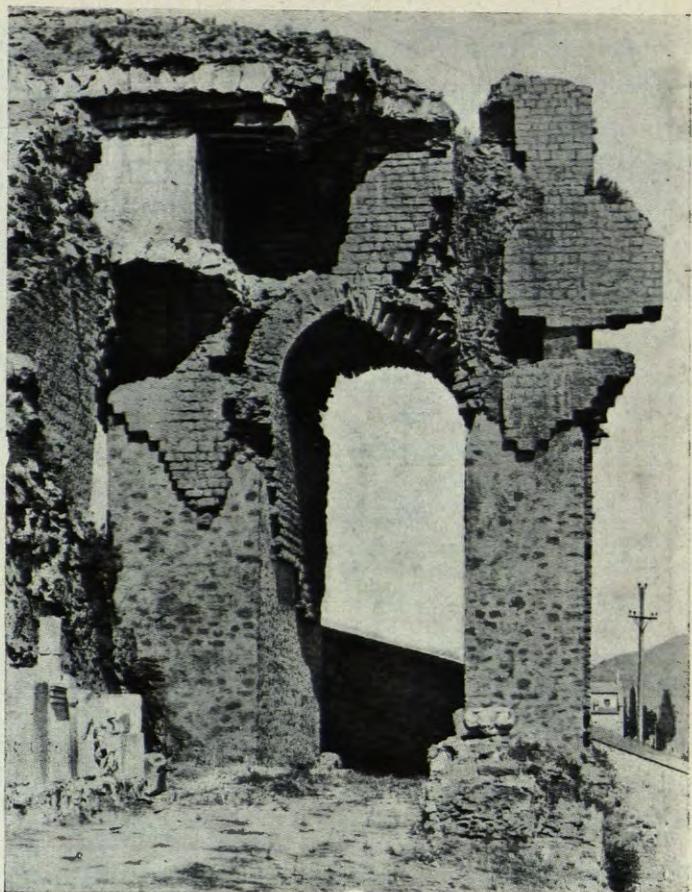
la escena levantáronse gruesos pilares y amplias bóvedas. El tiempo y los hombres contribuyeron a que el edificio haya llegado a nuestros días en precaria situación. En 1715 el poeta Anglesola se lamentaba de que con mármoles de nobles inscripciones, aras y piedras del teatro, se fabricasen viviendas; en 1811, el Mayor de ingenieros, Jaramillo, derribó, con el pretexto de necesidades defensivas, el pór-

SAGUNTO (VALENCIA). TEATRO ROMANO. CONSOLIDACION DE PILARES Y BOVEDAS MINOSAS

tico superior; aun en tiempos modernos utilizóse como cantera para levantar edificios. Los grandes macizos en los que se apoyaba la *cavea* fueron reducidos al mínimo. Ha habido que reforzar con rellenos de hormigón y mampostería algunos puntos, muy descarnados, de los pilares de apoyo de las bóvedas, sobre todo en la parte oeste del graderío, protegiendo también algunas de éstas y arreglando los desagües.

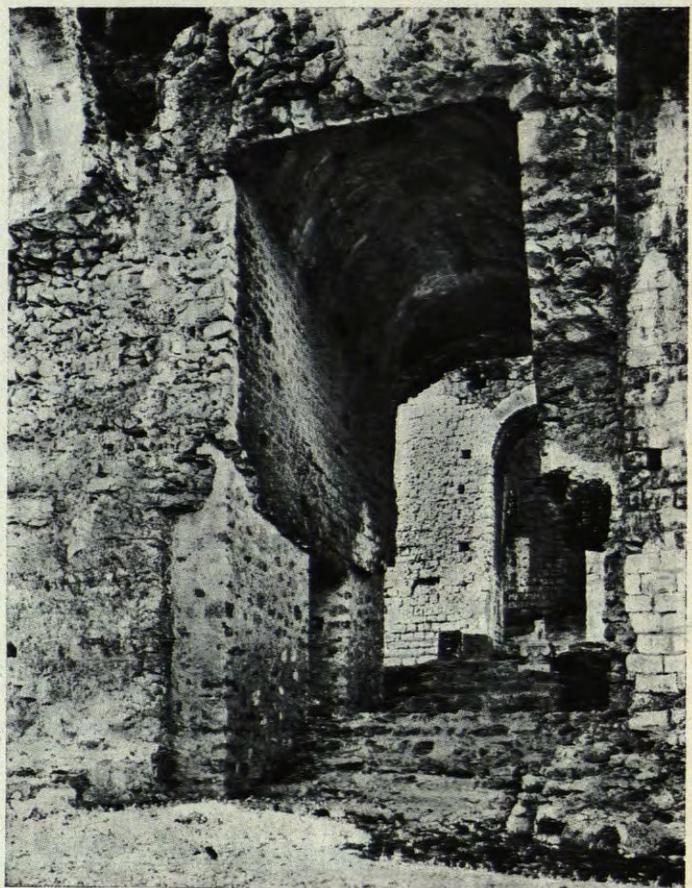
SAGUNTO (VALENCIA). INFRA ESTRUCTURA DE LA "CAVEA", CON LOS MACIZOS DE CONSOLIDACION RECIEN CONSTRUIDOS

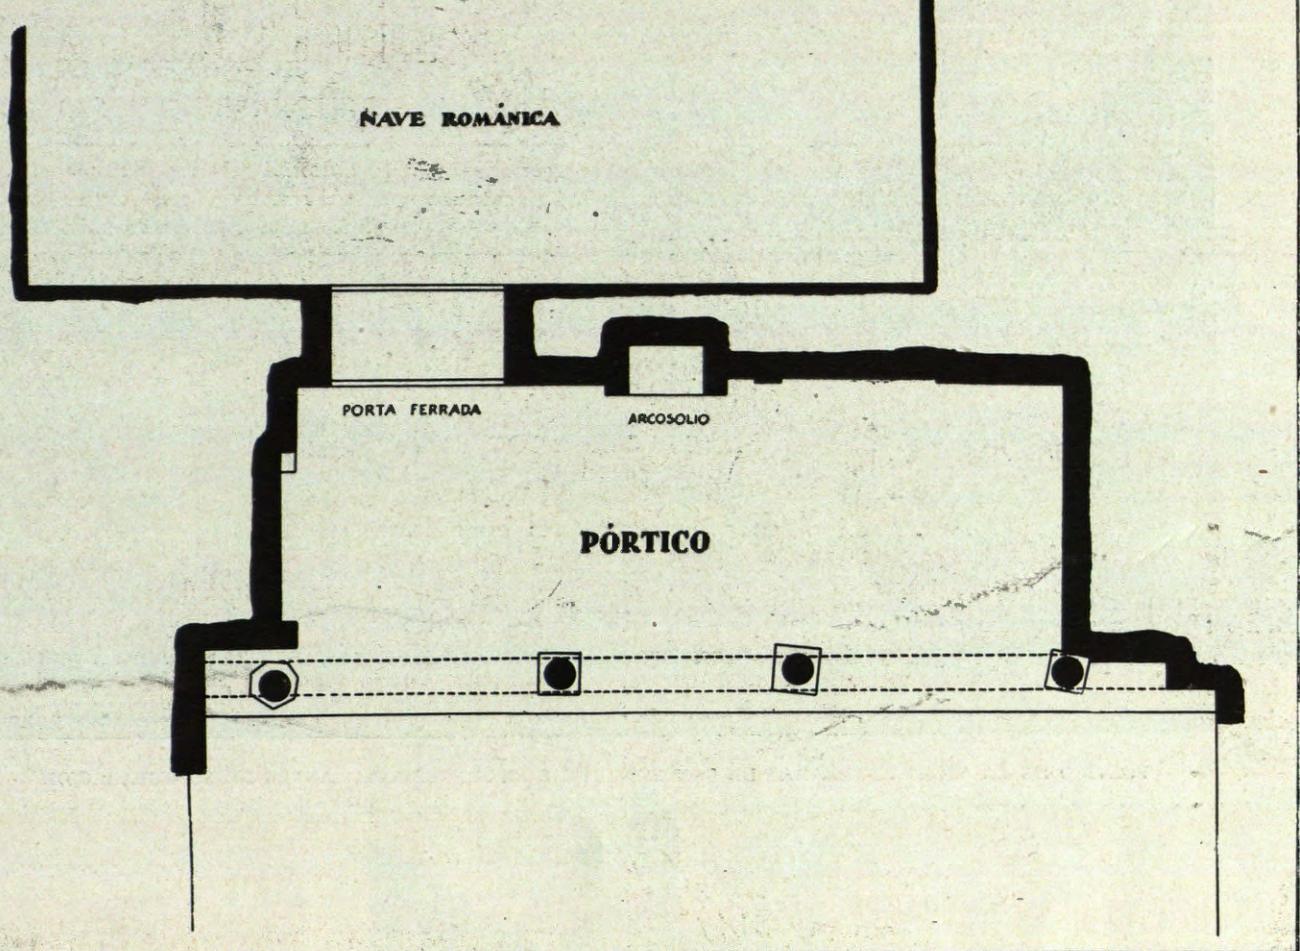
PLANTA DEL PORTICO DE SAN FELIU DE GUIXOLS (GERONA)

Forman el pórtico tres arcos de herradura de desigual luz, sobre gruesas columnas, en su cuerpo bajo, y huecos de triple arco en el alto, recordando la disposición del muro del pórtico de San Millán, de la Cogolla de Suso, y de un edificio reproducido en una de las caras laterales de la arqueta de marfil mozárabe de la colección Pitcairn, en Bryn Alhin, rematándose la fachada por una cornisa de arquillos, indicadora de una influencia mediterránea que viene a unirse aquí con la meridional. Su construcción es de pequeña sillería, sillarejo más bien, despezzado desigualmente.

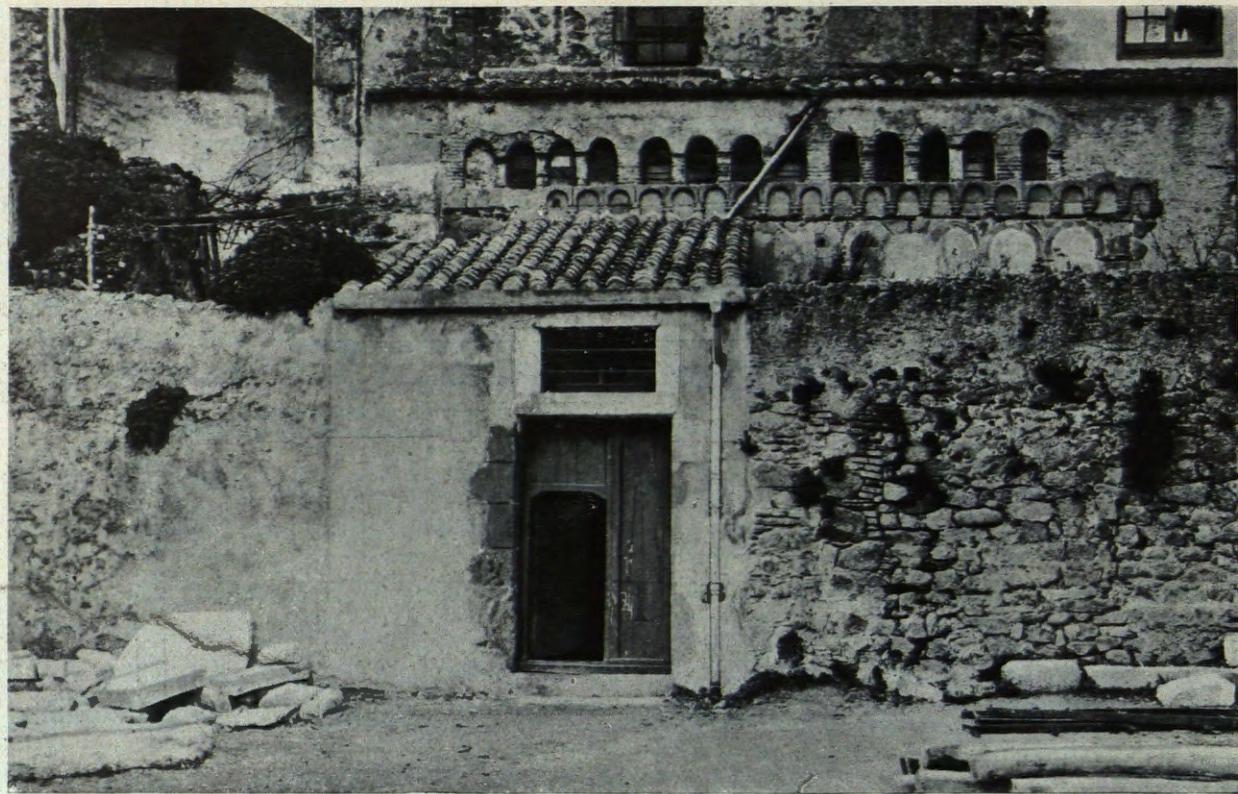
Hallábase este monumento en situación lamentable, pudiendo verse tan sólo fragmentariamente. Uno de los ar-

cos inferiores había sido aislado de los restantes por un muro; los otros estaban en un patio cerrado, con sus basas y parte de las columnas enterradas; la galería alta fué tabicada. Derribóse cuanto impedía ver el conjunto, quedando a plena luz y consolidado el pórtico. No hubo necesidad de añadir nada; partes accesorias, como el nivel de la cubierta, se dejaron como llegaron a nuestros días, de acuerdo con las necesidades actuales, sin intentar una restauración que hubiera sido hipotética.

PORTICO DE LA "PORTA FERRADA" DE SAN FELIU DE GUIXOLS (GERONA) ANTES DE SU REPARACION

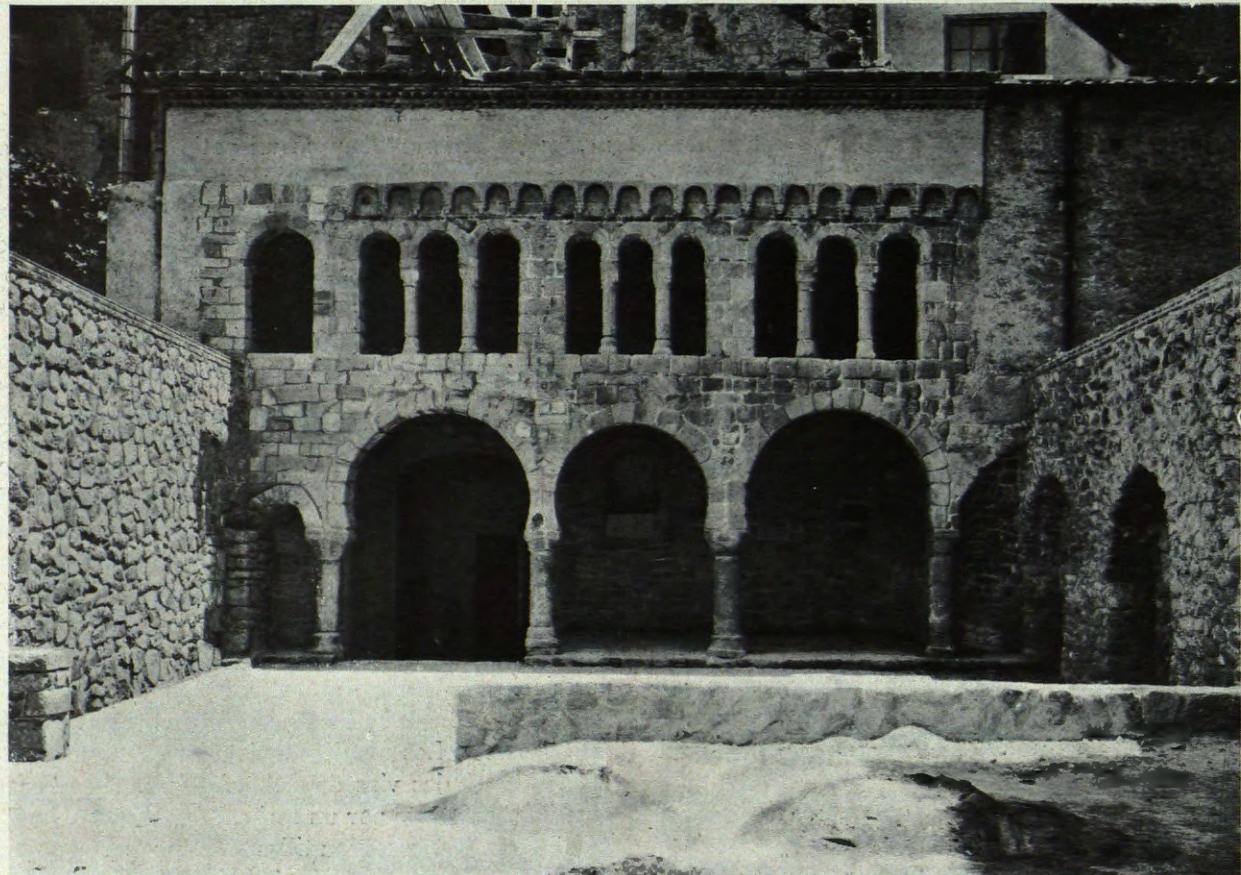
EL MISMO DESPUES DE REPARADO

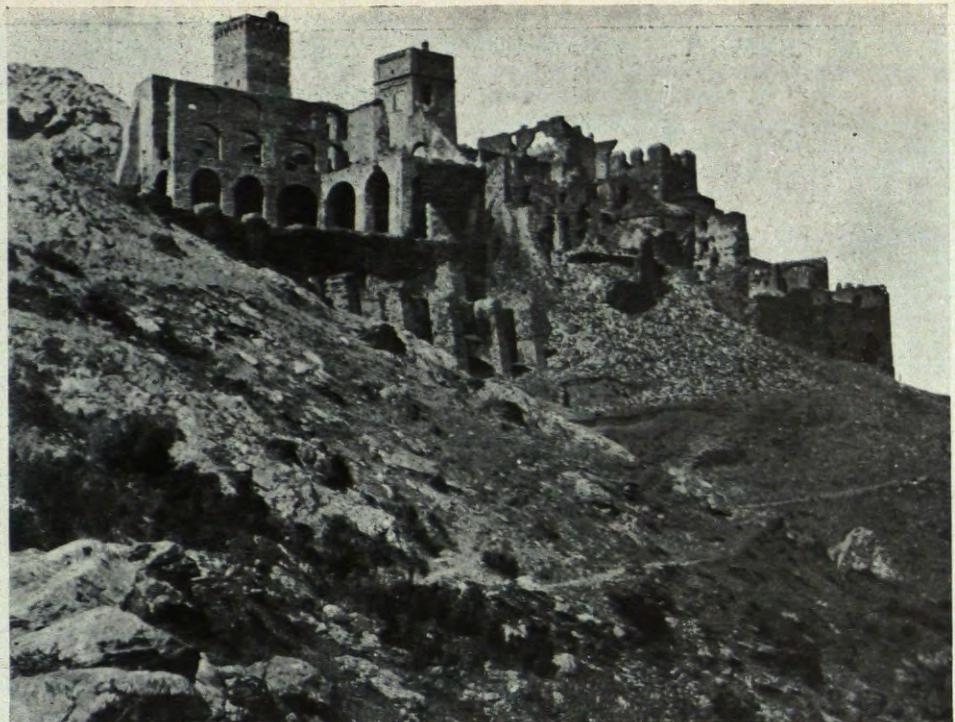
Monasterio de San Pedro de Roda (Gerona).—Situado en las estribaciones del Pirineo, junto al Mediterráneo. Era un monasterio fortificado, las ruinas de cuyos ábsides, torres de las campanas y del homenaje, enormes muros y grandes galerías, forman uno de los conjuntos más grandiosos y pintorescos de Cataluña. Consta documentalmente su existencia en 888; Benito VIII, en 974, lo recibe bajo su especial protección; en 982, el rey Lotario confirma sus posesiones. El noble Tassio, fallecido en 958, trabaja en la reedificación de la iglesia. Existe un acta de consagración de 1022. Los monjes le abandonaron en 1790, y, aislado, lejos de las vías de comunicación más frecuentadas, accesible solamente por un mal camino de herradura, se fué arruinando lentamente, utilizado como corral y habiendo sido arrancados la portada, los capiteles del claustro y los de la girola.

VISTA GENERAL DEL MONASTERIO DE SAN PEDRO DE RODA (GERONA) EN 1910.

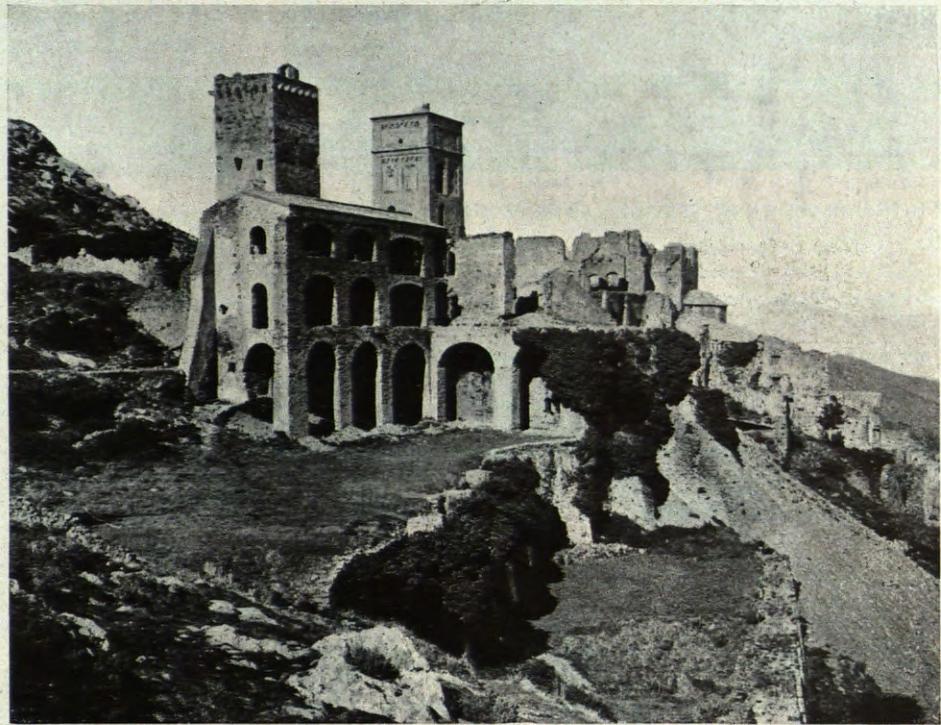
EL MISMO EN 1932

tes en el desescombro del interior de la iglesia, de su pórtico y del claustro; descubrimiento de la cripta; macizado de grietas y huecos modernos y reparación de ventanas; construcción—con ladrillo—de arcos destruidos de separación de las naves y de la girola; construcción de cubiertas de teja; consolidación general del campanario y reparación de su cornisa; consolidación general de las edificaciones conventuales, reforzando los huecos ruinosos, construyendo techos y cubiertas de una galería y cerrando las numerosas entradas que antes tenía, dejando solamente dos puertas.

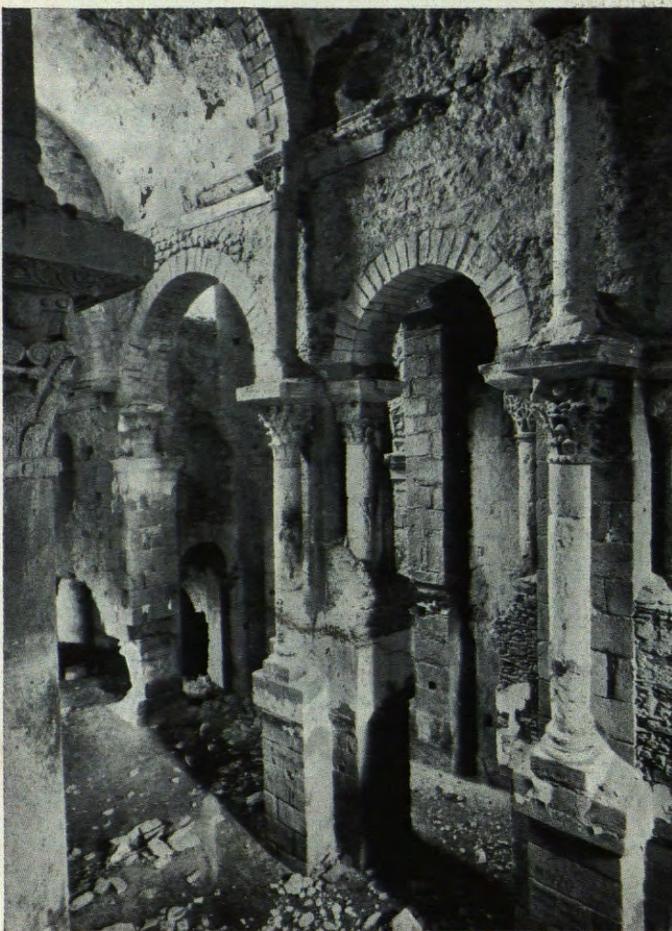
INTERIOR DE LA IGLESIA DE SAN PEDRO DE RODA EN 1910

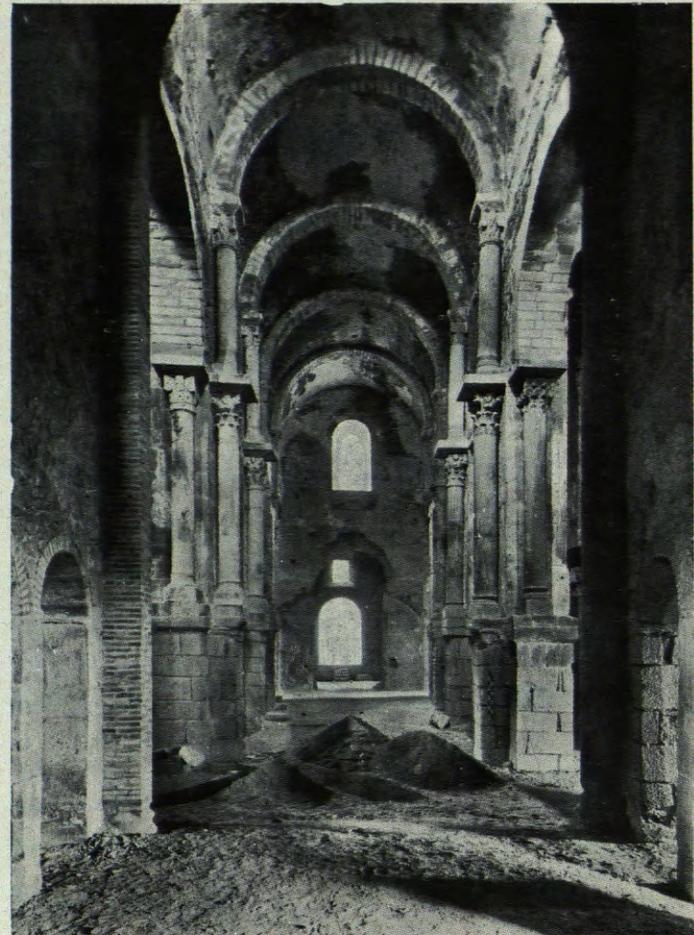
INTERIOR DE LA MISMA IGLESIA EN 1932, DESPUES DE REPARADA

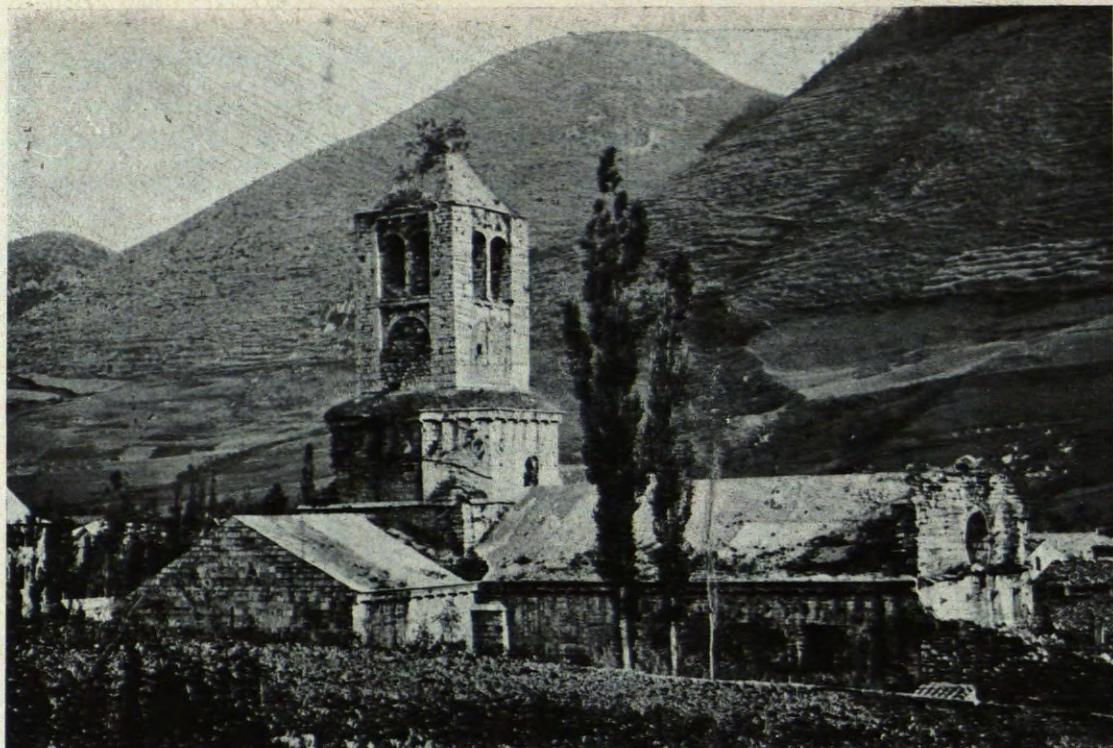
la de la nave tiene aguda su sección. En el centro del crucero se levanta un campanario sobre cúpula, siguiendo una disposición frecuente en las iglesias catalanas. En el siglo XVIII se empotraron en sus muros, construidos con sillares de reducidas dimensiones, grandes altares, disfrazando el interior con arreglo a la moda neoclásica. Desaparecidas las cubiertas de teja, hallábanse ruinosas las bóvedas.

EXTERIORES DE LA IGLESIA DE SAN PEDRO DE CAMPRODON (GERONA)

Arriba: en 1930, antes de su reparación.

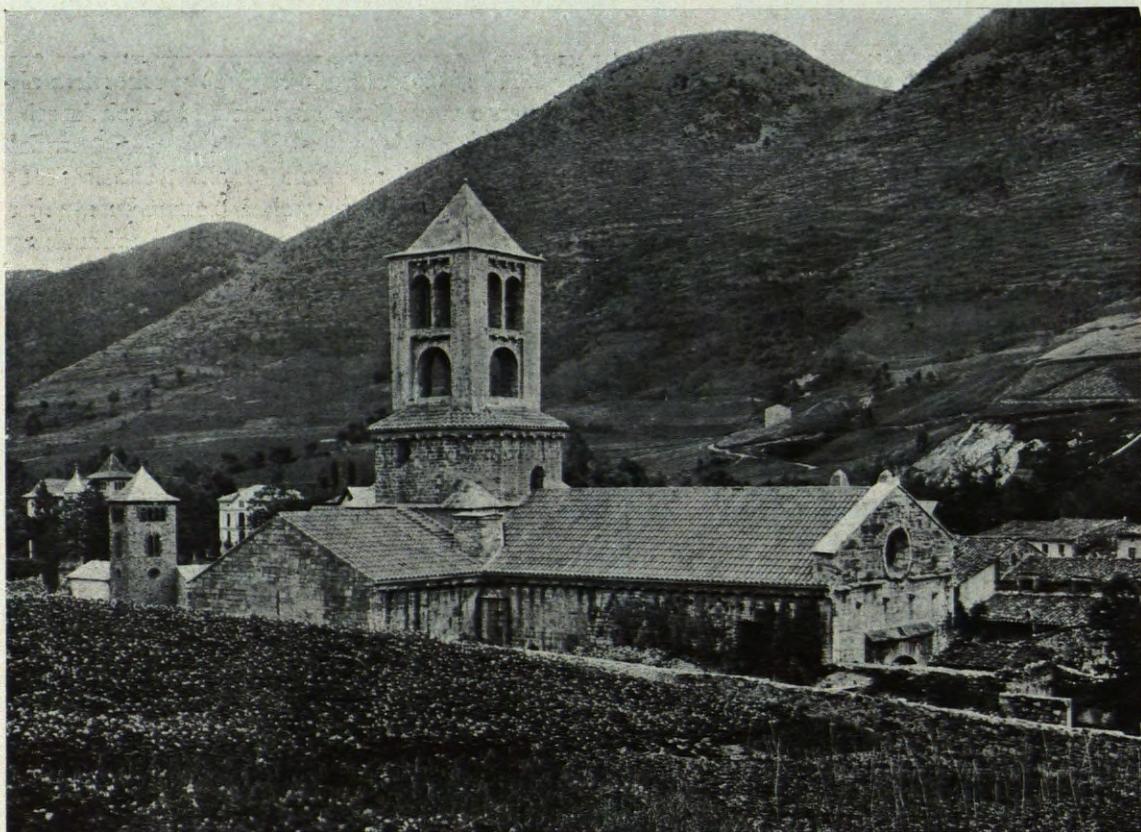
Abajo: en 1932, después de reparada.

Los trabajos realizados han consistido en la construcción de nuevas cubiertas; macizado de huecos, completan-

do los paramentos mutilados; consolidación y atirantado del campanario; reparación del hastial de la fachada principal; enlosado del interior; colocación de puertas y vidrieras, y modificación de pendientes en los terrenos circundantes para alejar las aguas de lluvia del monumento.

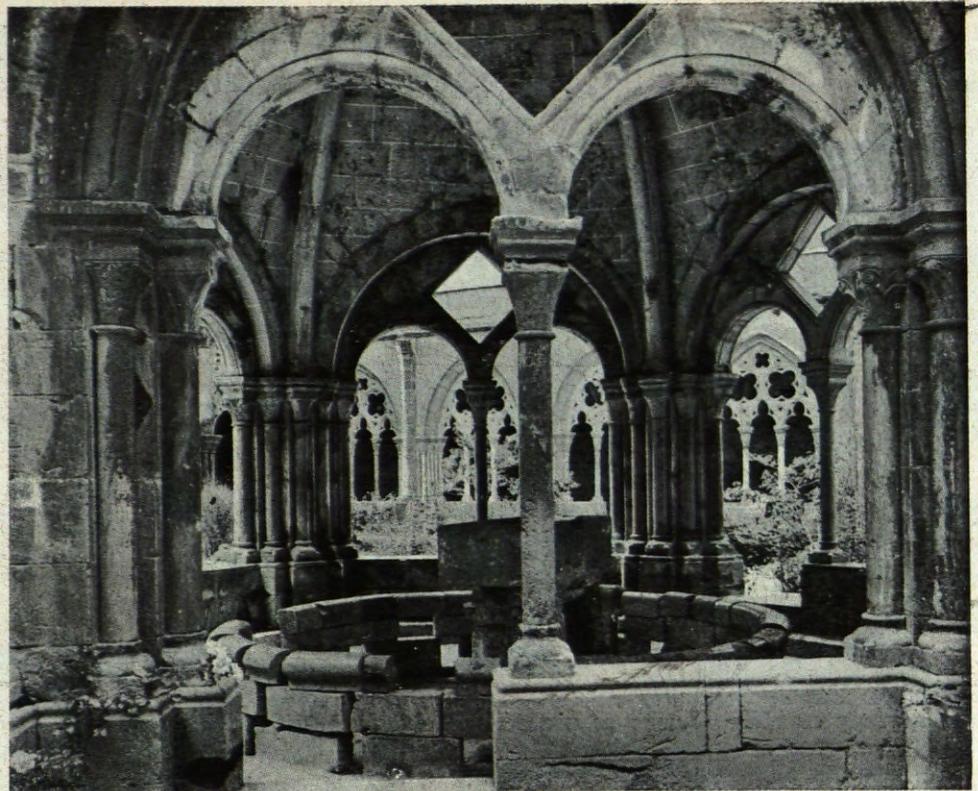
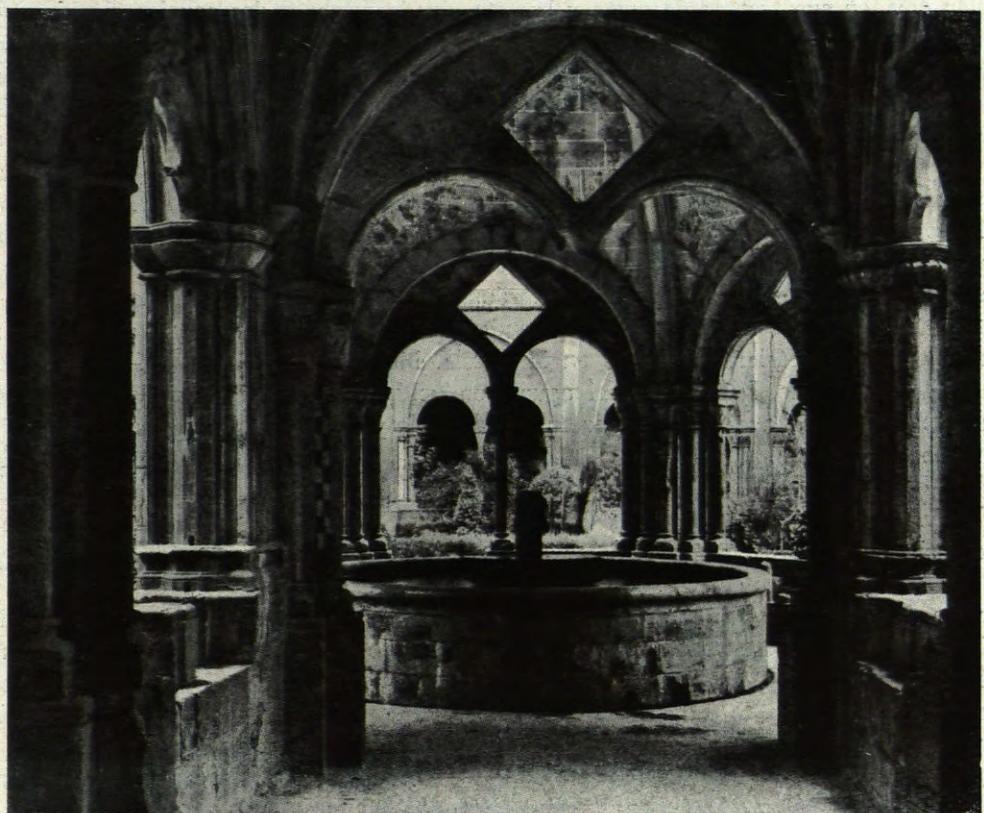
EL LAVABO DEL CLAUSTRO DEL MONASTERIO DE POLET (TARRAGONA)
Arriba: antes de su reparación.
Abajo: después de reparado.

Rehaciendo techos y cubiertas se han reincorporado al conjunto monumental de Poblet edificios valiosos en ruinas situadas junto a la muralla, como la casa del maestro de novicios y las de jubilados. Reparáronse también los pavimentos de la iglesia y claustro, consolidando los sepulcros de las casas de Segorbe y Cardona; pusieron puertas de madera en el templo y dependencias principales, instalando vidrieras sencillas en la iglesia, biblioteca, archivo, refectorio. Finalmente, el agua, conducida desde un monte vecino, ha vuelto a correr en el refectorio y en el lavabo claustral.

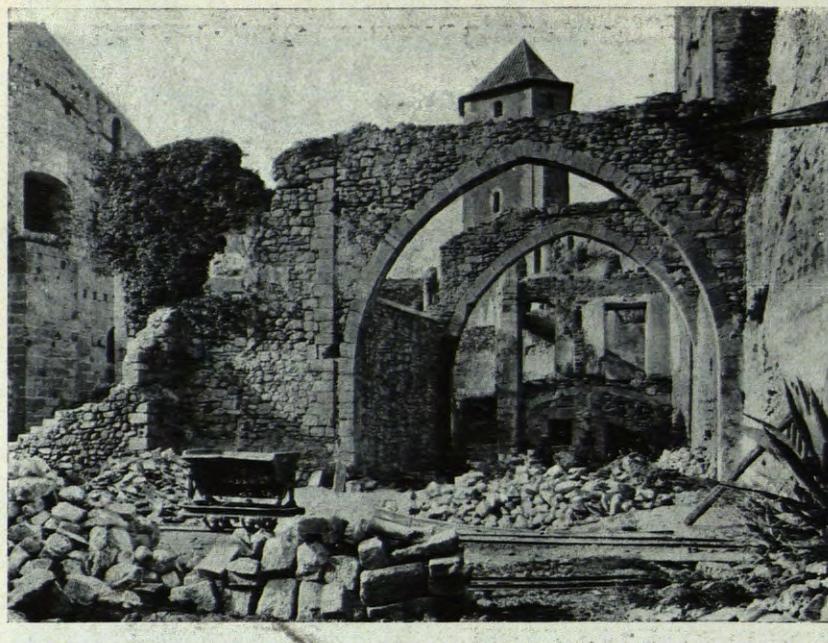
MONASTERIO DE POBLET (TARRAGONA). ARCOS ADOSADOS A LA MURALLA DE PEDRO III, LOS CUALES ESTABAN TAPIADOS Y HAN SIDO DESCUBIERTOS, DESPUES DE SU CONSOLIDACION

de relieves y cerámica. Luego se procedió al arreglo general de cubiertas, reconstruyendo algunas totalmente desaparecidas, como las del calefactorio y torre del Oli, del recinto amurallado construido por Pedro III; reparóse también éste, en sus frentes de norte y levante, donde estaba más maltrecho y desfigurado, macizando huecos modernos y descubriendo el almenado, oculto por construcciones parásitas.

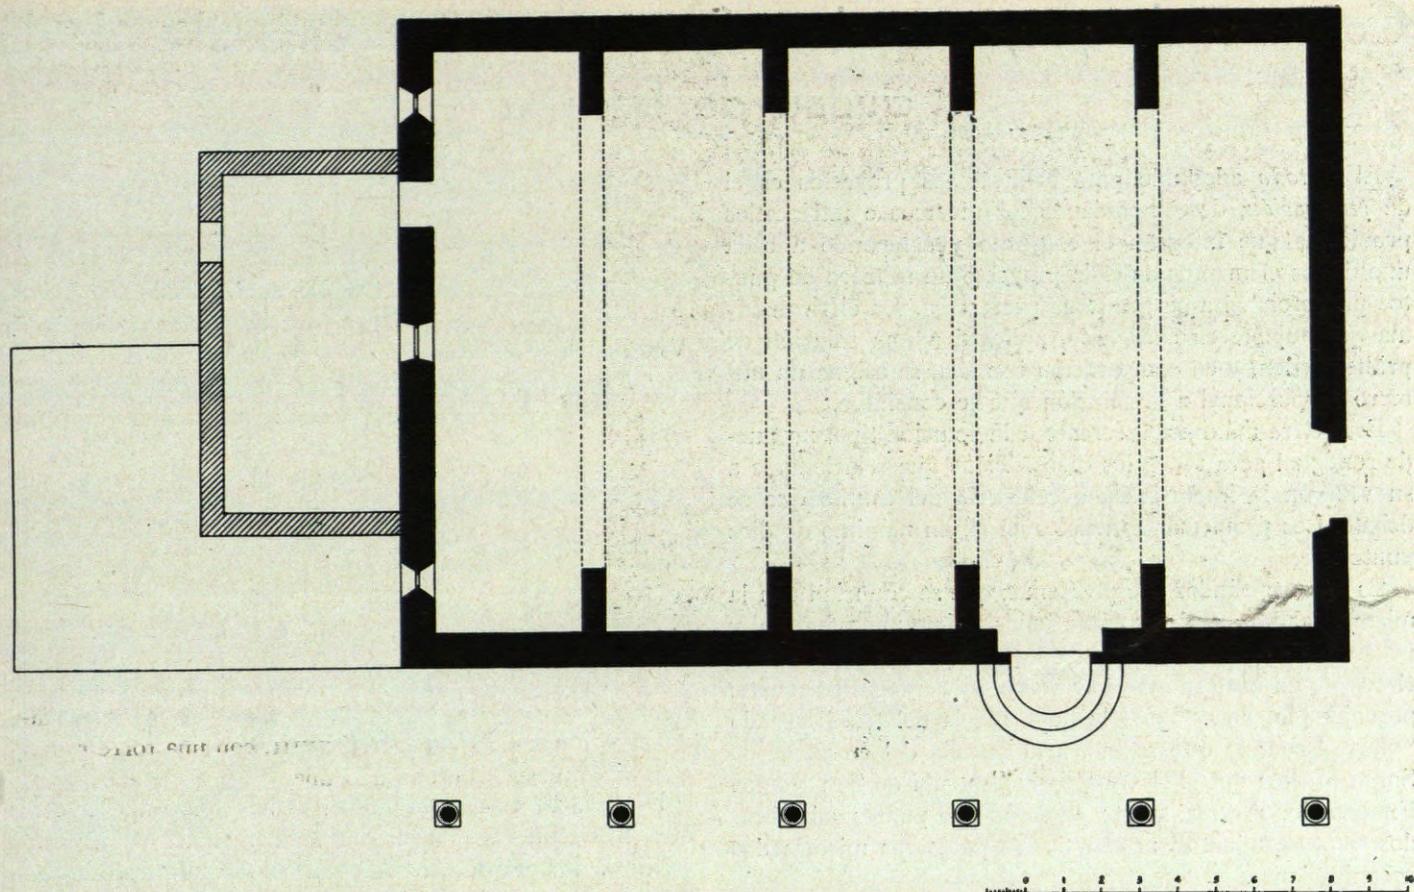
PLANTA DE LA IGLESIA DE SAN FELIX (JATIVA)

Iglesia de San Félix, de Játiva (Valencia).—Fué una de las primeras construidas en el reino de Valencia después de la Reconquista, en la segunda mitad del siglo XIII. Conssta de una nave rectangular, sin presbiterio, dividida en cinco tramos por grandes arcos agudos, sobre los que descansa la techumbre de madera; la puerta principal está en un pórtico adosado a la nave. Hallándose ruinoso un trozo de la cubierta, hubo de rehacerse.

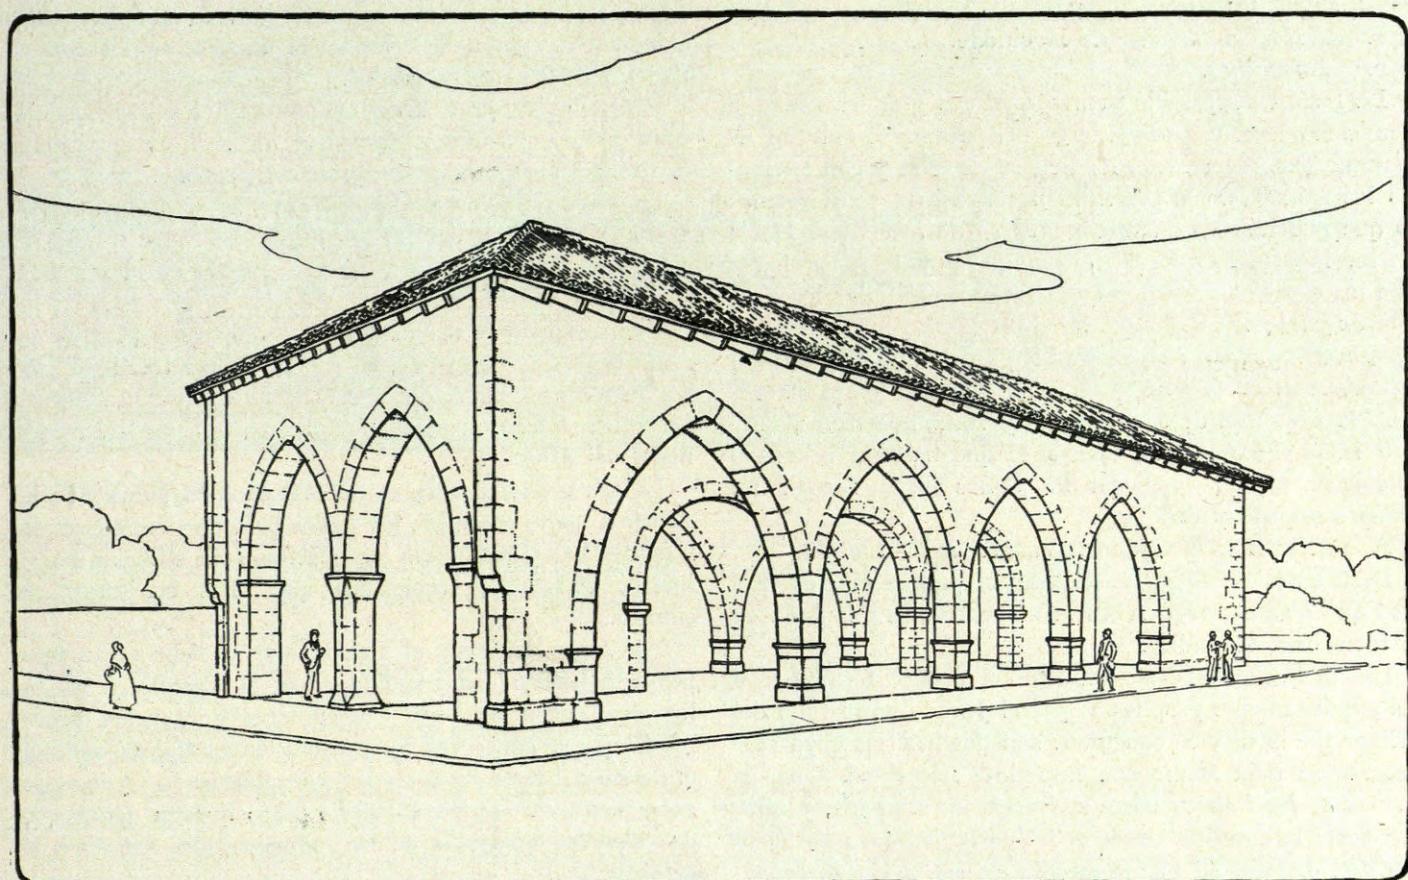
LONJA DE TORTOSA

Lonja de Tortosa (Tarragona).—Por concesión del infante D. Fernando, marqués de Tortosa, construyó este edificio el Municipio de 1368 a 1373. El actual Ayuntamiento acordó derribarle para aprovechar el solar; merced a gestiones del Servicio de Conservación de Monumentos, se reconstruye en lugar próximo.
