ESTRUCTURA DE HORMIGON ARMADO EMPLEADA EN LA CONSOLIDACION DE LA IGLESIA DEL SALVADOR

Cálculo del ingeniero JUAN A. OTTOBONI

(Trabajo publicado en *Revista Arquitectura*, número 283, publicación de Buenos Aires)

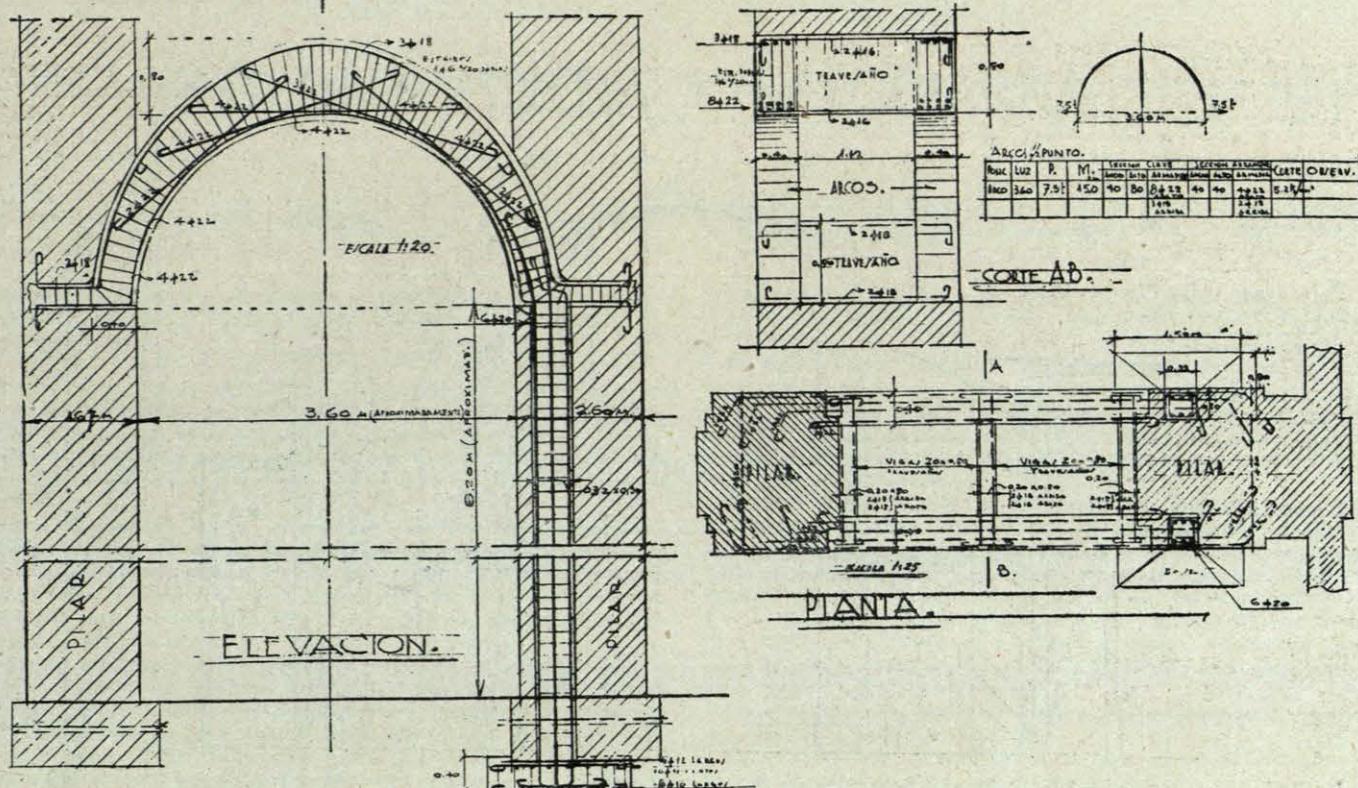
Se recurrió a la construcción de dos arcos tensores en cada par de pilares (interior y exterior), cuya misión era reemplazar los efectos de las barras tensoras.

Dichos arcos solucionaron en forma admirable el problema. En efecto, colocados a la máxima altura que permitían los arcos de mampostería existentes (en parte agrietados), sus arranques abrazaban a los pilares, y por medio de columnas adosadas a éstos en su parte externa, se descargaba parte de las cargas estáticas a la tierra firme.

Estos nuevos arcos, de sólida construcción, reforzaron los arcos superiores de las naves laterales, no debilitaron los pilares y, por su forma de arco de medio punto, contribuyeron a la adecuada combinación con las cúpulas armadas en metal desplegado.

A medida que iban construyéndose los arcos tensores, fué posible cortar las barras de acero que ligaban a los pilares sin ningún peligro, quedando en esa forma habilitadas en toda su amplitud ambas naves laterales.
