MURALLAS ROMANAS EN BARCELONA

Adolfo Florensa. Arquitecto

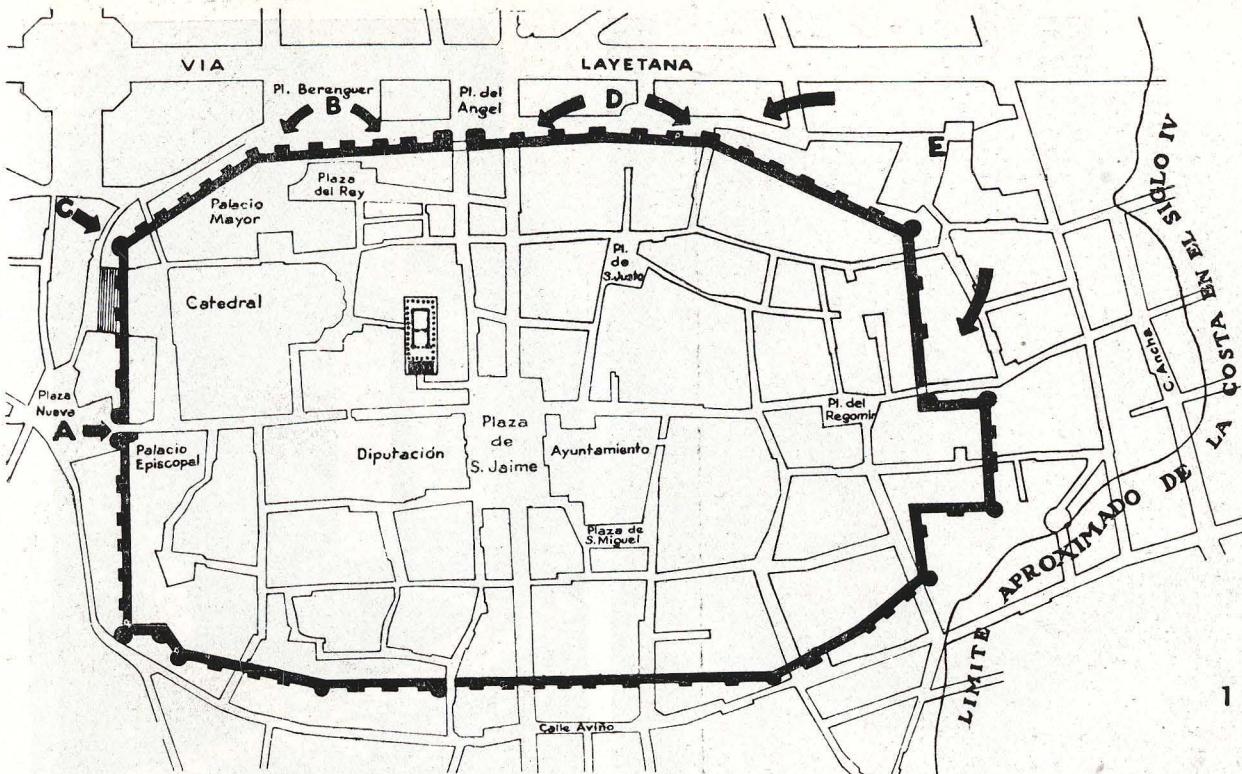
1 Arriba:

Planta general del recinto romano del siglo IV, con indicaciones de los fragmentos que se presentan en las ilustraciones que siguen.

La figura 1 nos muestra el trazado que siguió la muralla, de fuertes y próximas torres, en su mayor parte de planta rectangular. Esta muralla, perdido su valor militar desde los siglos XI y XII por la formación de numerosos suburbios, que exigieron un recinto de mayor ex-

En el primer cuarto del siglo XX, los derribos causados por la apertura de la Vía Layetana dejaron al descubierto un gran tramo de muralla de unos 75 metros de longitud (B de la fig. 1), interesante y pintoresco, ya que sobre él descansa la capilla gótica de Santa Agueda, con su alto campanario y la casa, que, reconstruida, alberga el Museo de Historia de la ciudad (fig. 3). Durante años se ha trabajado en la limpieza y restauración de esos paramentos, rellenando con fábrica de ladrillo los fallos de la antigua sillería y rebajando el pavimento de la plaza hasta el nivel primitivo; una estatua de Ramón Berenguer III, el glorioso Conde de Barcelona, que fué yerno del Cid, ha completado el conjunto (figs. 4 y 5).

A poca distancia de allí (C de la fig. 1), un edificio medieval, la "Pía Almoyna", tenía adosadas unas viejas casuchas (fig. 6). Al derribarlas salió otro fragmento de muralla con una torre poligonal, que corresponde a un cambio de alineación del muro (figura 7). Una vez todo limpio, la fábrica romana de abajo y las

En el fragmento señalado D en la figura 1 no se ha hecho, hasta ahora, más que desconchar los revoques (fig. 9); se encuentra el muro romano de grandes sillares en la parte baja; más arriba, las torres tienen el aparejo, también romano, de pequeño sillarejo casi cuadrado, con ventanas semicirculares análogas a las de la misma época de las murallas del sur de Francia, que ya describió Viollet-le Duc. Sobre los entrepaños, construcciones medievales con ventanas de los siglos XIII y XIV, semidestruidas, y sustituidas en el XVII y XVIII por grandes balcones.

— Esto es lo que se ha puesto a la vista, hasta ahora, del recinto romano; pero dentro de las casas queda mucho más. La parte señalada con la letra E en la figura 1 ha sido objeto de un estudio, que presentamos en la figura 10, para abrir una calle que vaya siguiendo el contorno del antiguo recinto. Es una empresa de largo aliento; pero si pudiéramos verla terminada, tendríamos de nuevo patente casi una mitad del recinto del siglo IV, siglo de San Paciano, el célebre obispo barcelonés, cuya basílica va también resucitando de entre las masas de tierra y escombros.

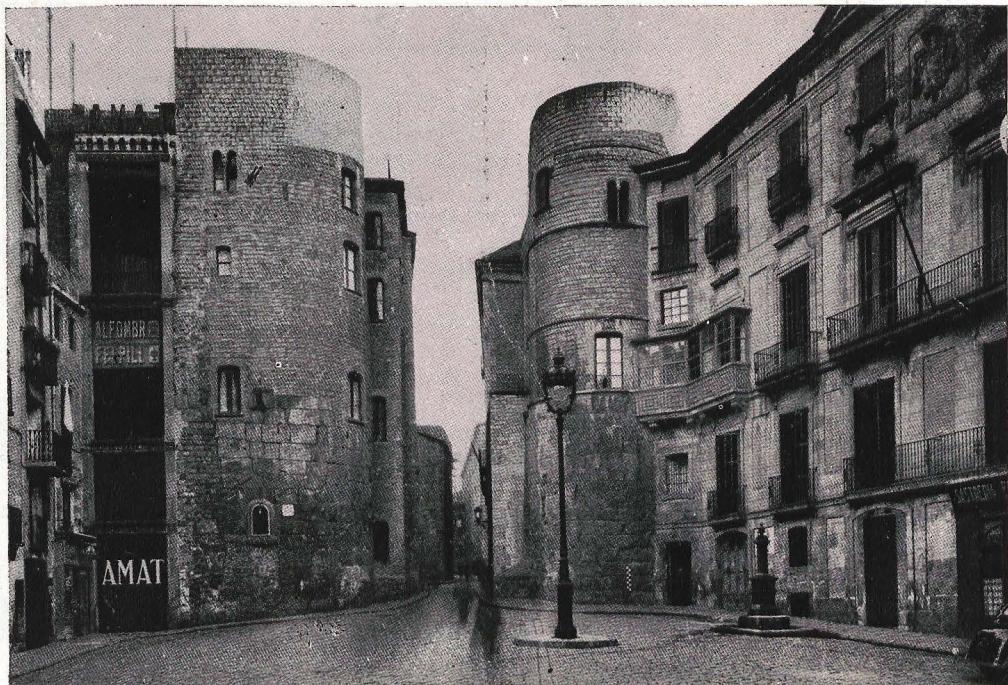
2 Abajo:

Torres de la Plaza Nueva, único testimonio del amurallamiento romano visible hace cincuenta años.

tensión, quedó absorbida y anegada por la marea de edificaciones. En muchos casos no fué destruida; en otros, sí. Sea como fuere, a principio de este siglo no quedaba a la vista más fragmento que las torres redondas que guardaban una de las cuatro puertas del recinto (fig. 2), y ante las cuales se había formado la Plaza Nueva (novedad relativa, puesto que recibió este nombre ya en el siglo XIII).

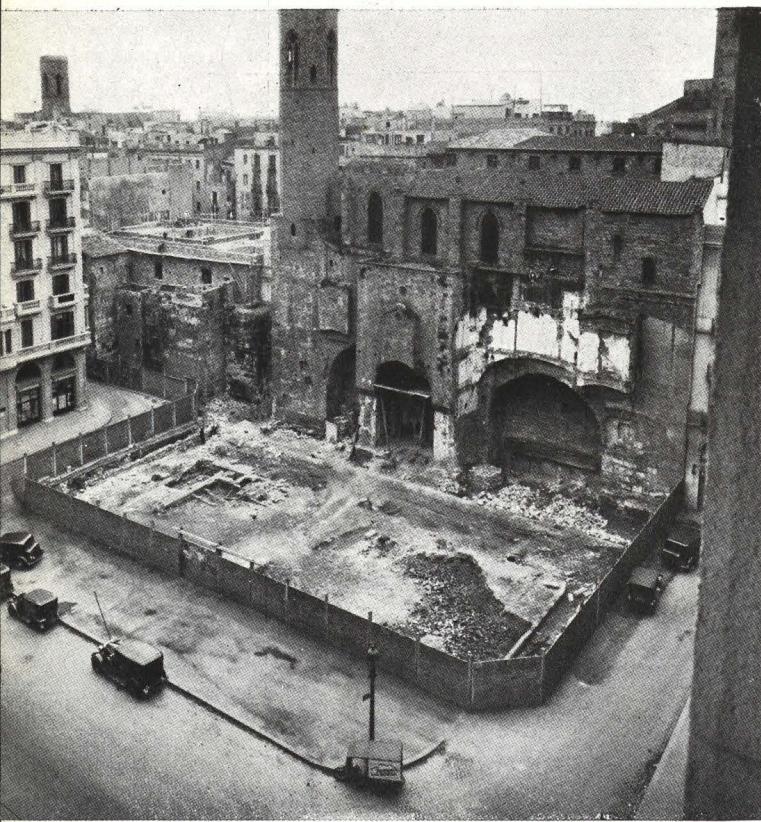
3 Plaza de Berenguer el Grande. Fragmentos de muro que se descubrieron al abrirse la Vía Layetana. El nivel del suelo se ha rebajado para alcanzar la base del muro romano.

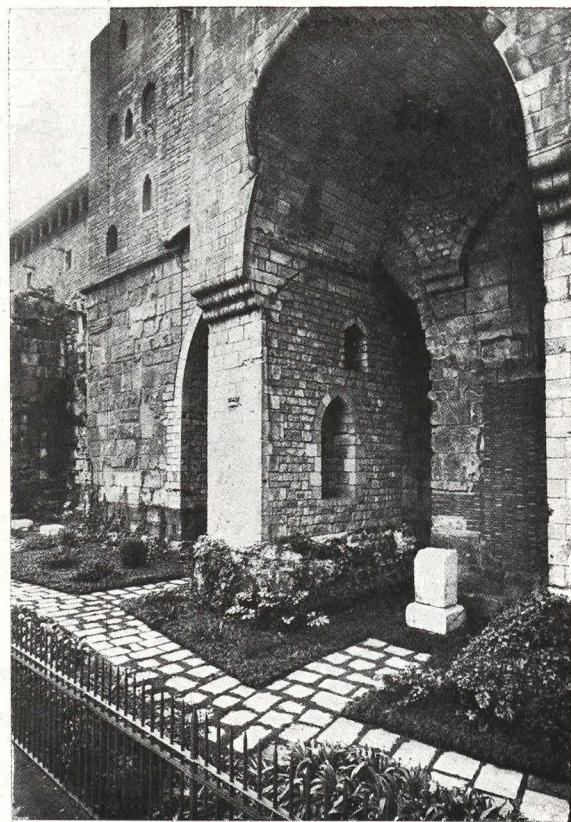
4 El jardín, al pie del muro. Se ven los grandes sillares romanos, el sillarejo medieval y, entre el césped, pedestales encontrados al excavar.

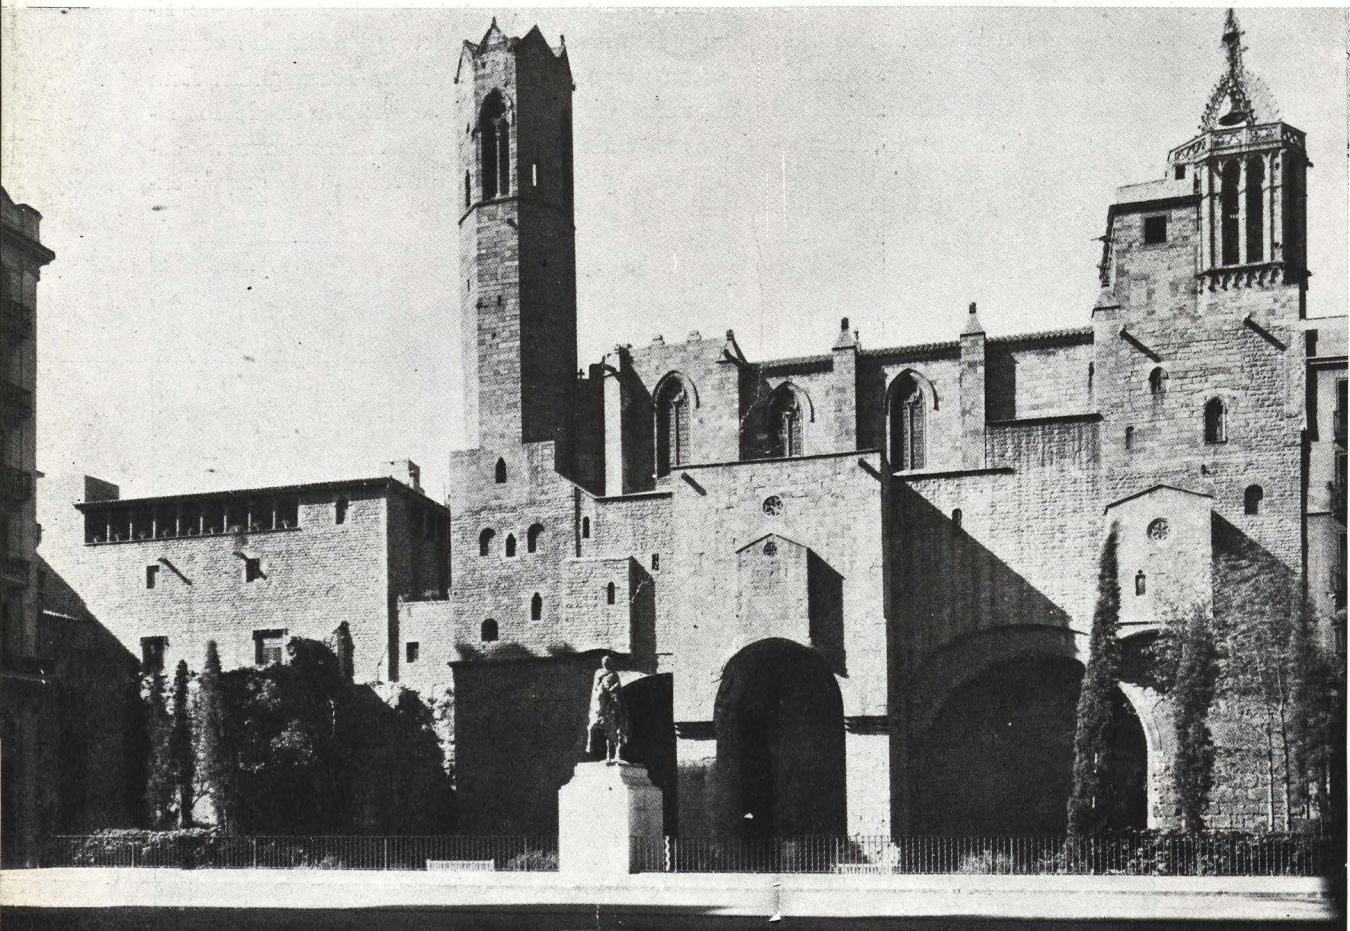
5 El paraje anterior, restaurado y urbanizado.

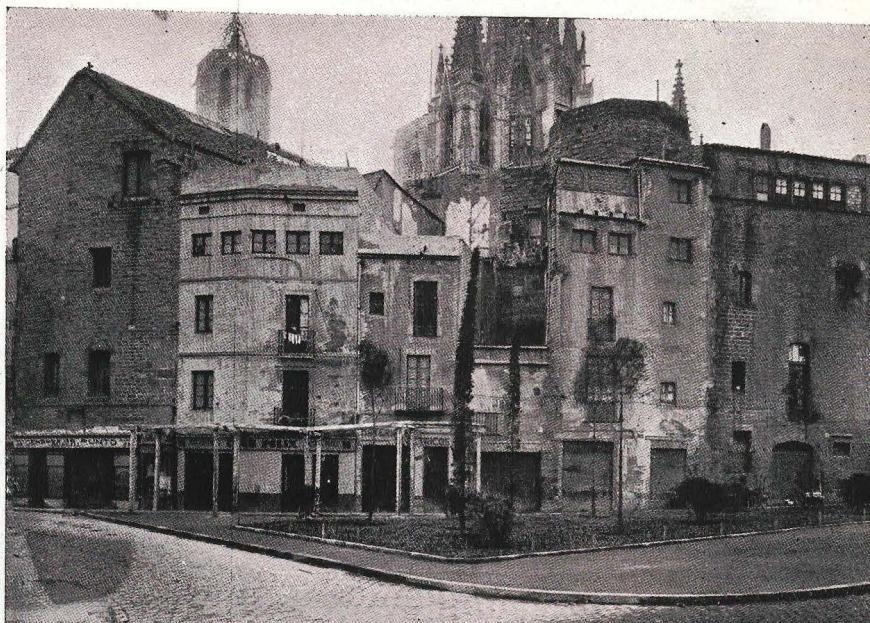
Cuatro pequeñas casitas incrustadas en el edificio gótico de la "Pía Almoyna" de planta en L.

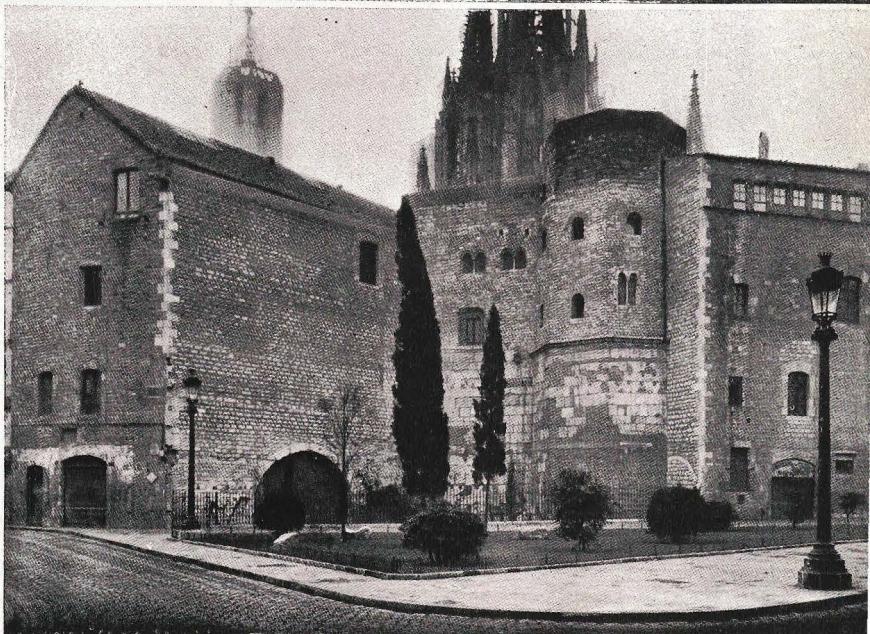
Derribadas las casas, queda a la vista una torre poligonal y parte de un lienzo romano, sobre los que se elevan construcciones de los siglos XI al XVI. Al pie de las construcciones de la figura anterior, un pequeño jardín, y en él, piedras romanas. Donde faltan los grandes sillares del muro se suplen con fábrica de ladrillo.

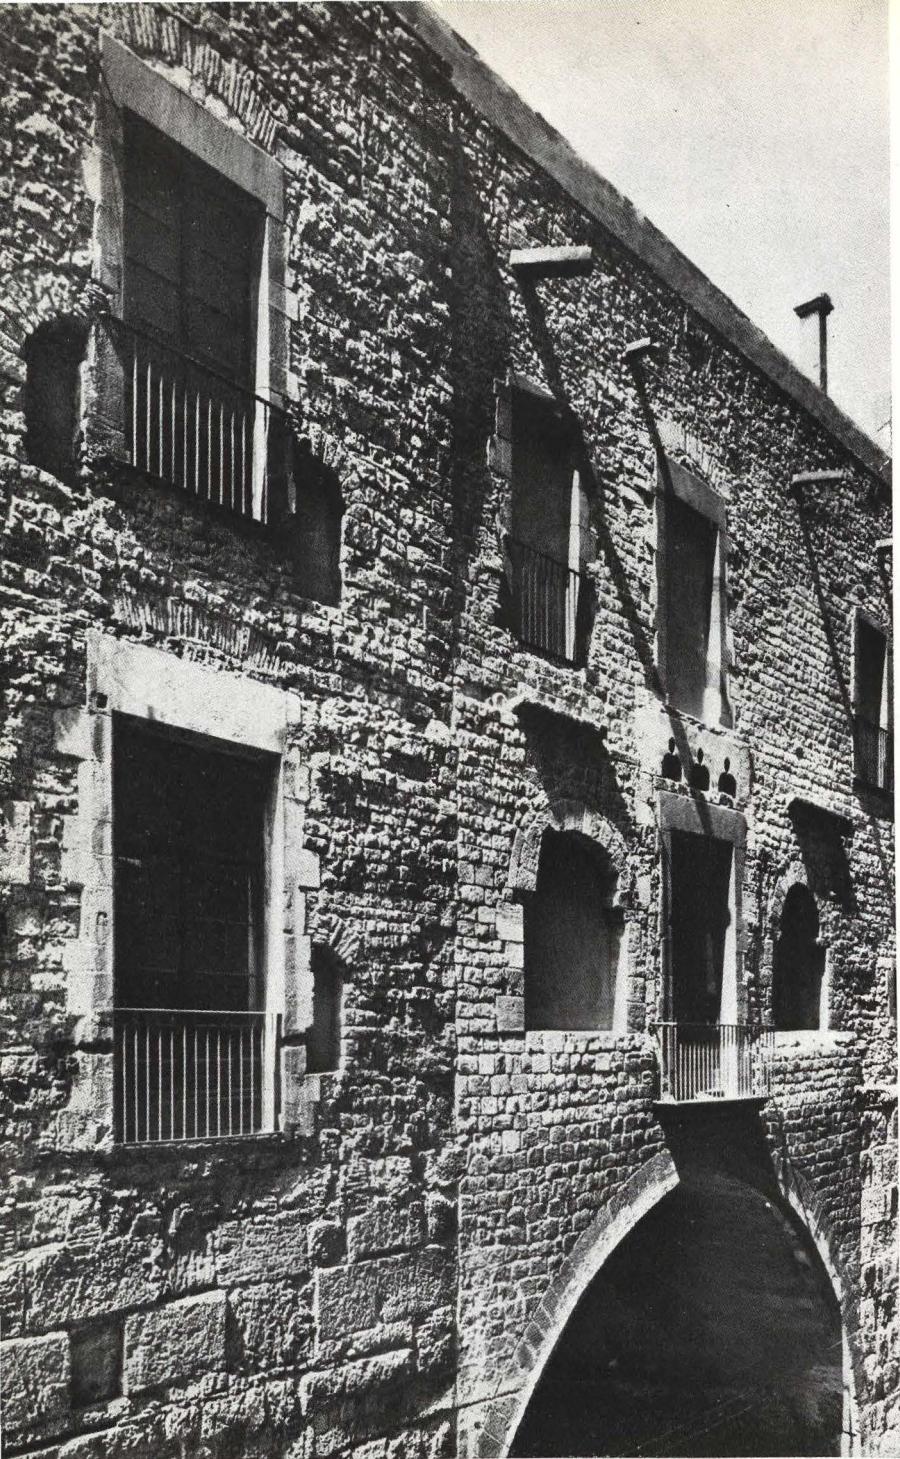
9

Una sencilla operación de desconche ha proporcionado toda esta riqueza de resultados, que serán objeto de una cuidadosa restauración.

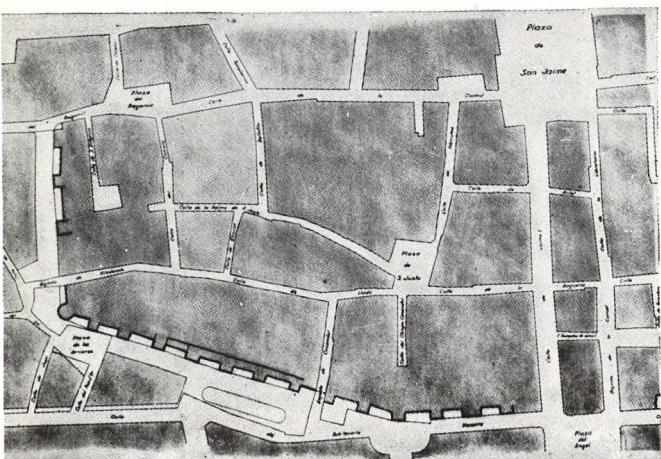
10

(E. de la fig. 1). La tarea para los años próximos. Casi un cuarto del recinto romano se conserva cubierto de edificaciones. Una calle proyectada siguiéndolo permitirá ponerlo en valor.
