Sucursal bancaria en Madrid

**Arquitectos: Rafael de la Joya Castro
Manuel Barbero Rebolledo**

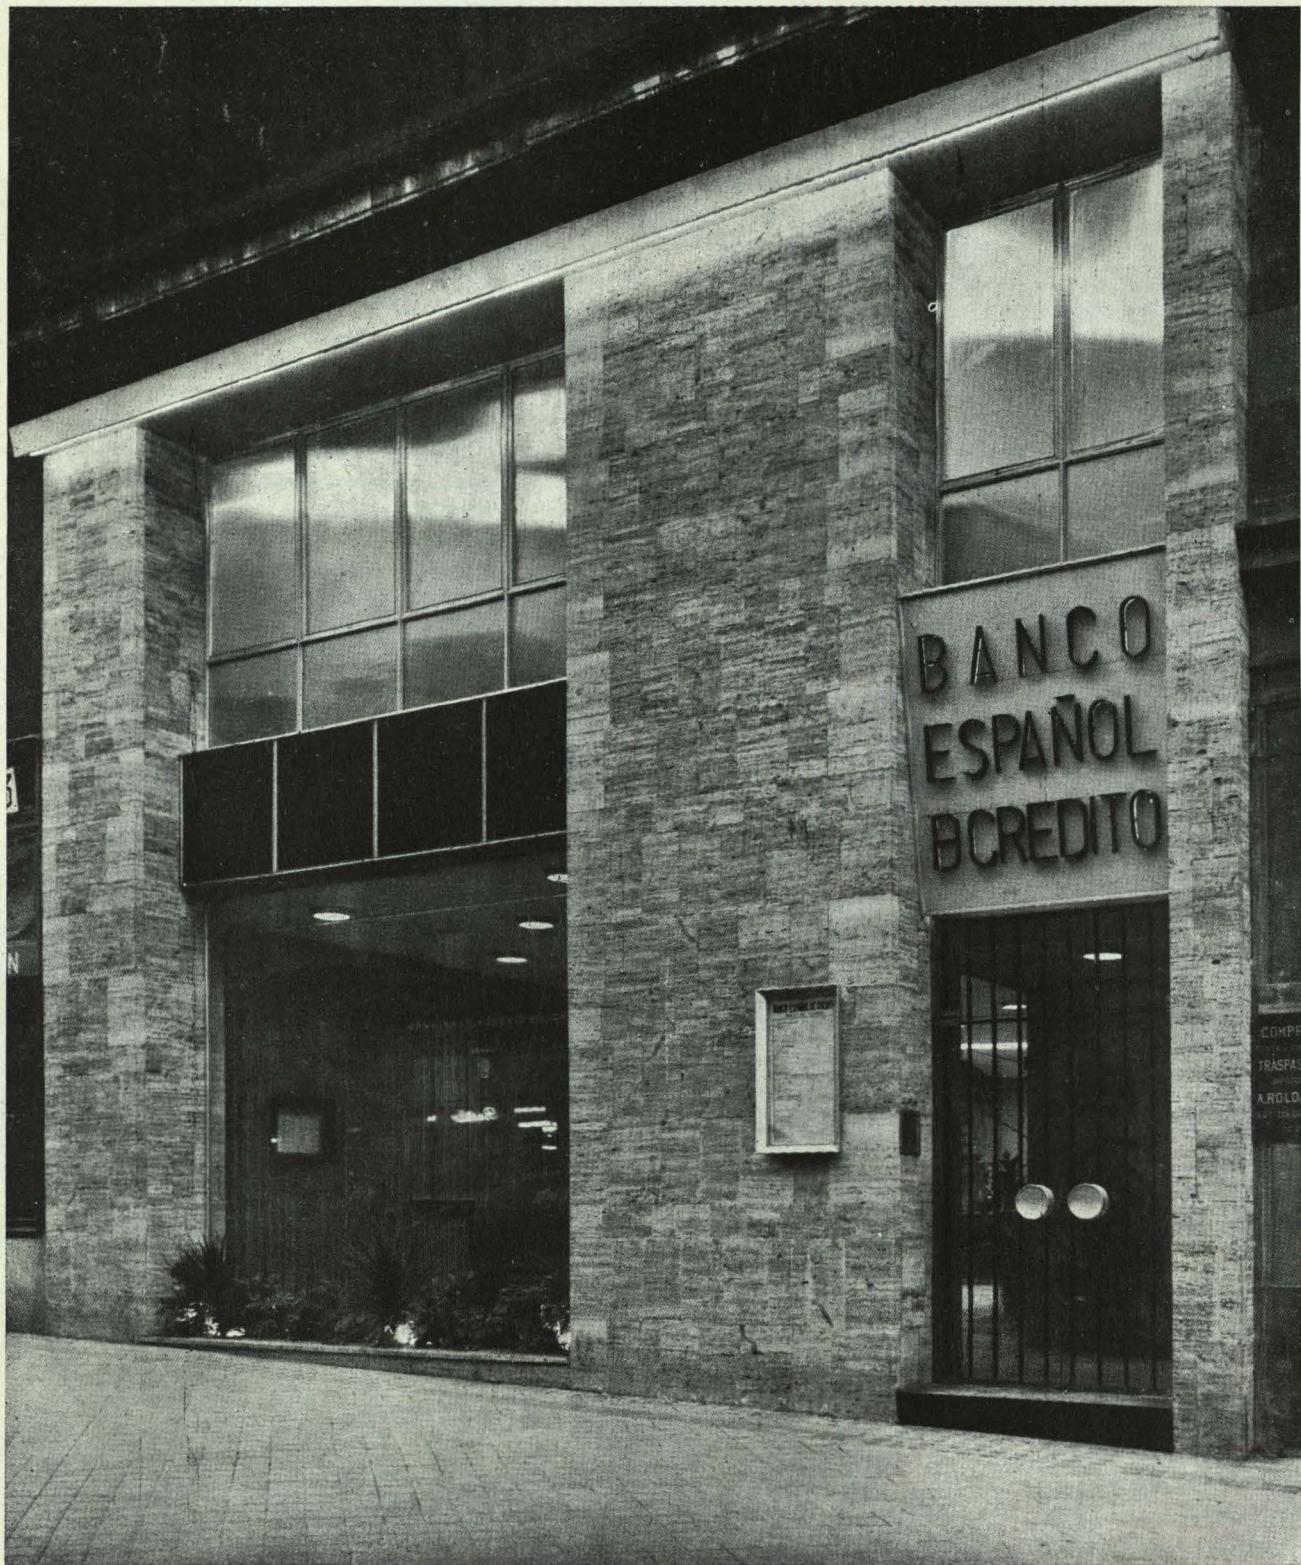
Fachada a la calle. Paramentos de travertino, carpintería de aluminio, letreros de hierro.

En el exterior, paramentos de travertino y vanos con carpintería de

aluminio, con vidriería en luna o cristal prensado de estriado vertical translúcido o mateado en negro. Rótulos en hierro.

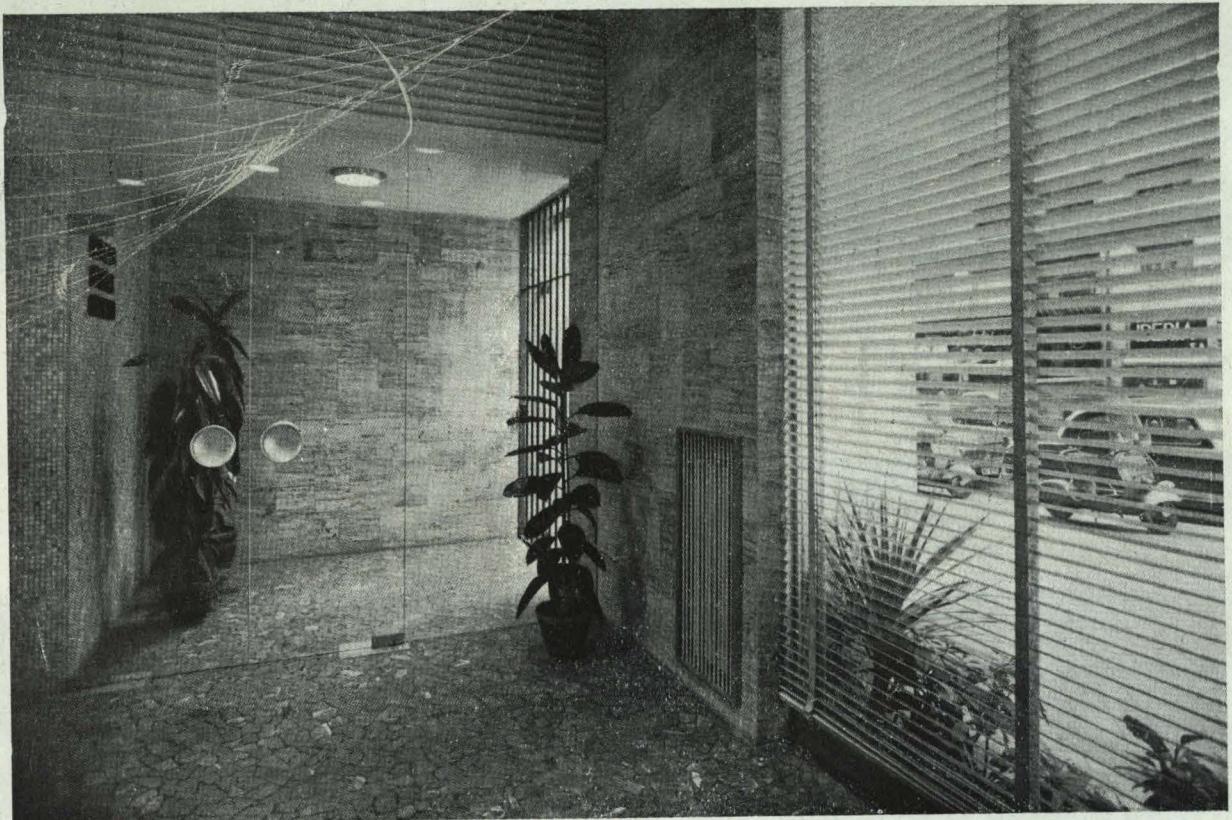
Pormenor del vestíbulo de acceso.
